OCUPAÇÃO DE RIOS URBANOS: ESTUDO DO RIO SANTA MARIA DO DOCE EM COLATINA-ES¹

GUALBERTO, L. B., Instituto Federal do Espírito Santo, email: gualberto.livia@gmail.com;
ALBANI, V., Instituto Federal do Espírito Santo / Universidade Federal do Espírito Santo, email: vivianalbani@gmail.com

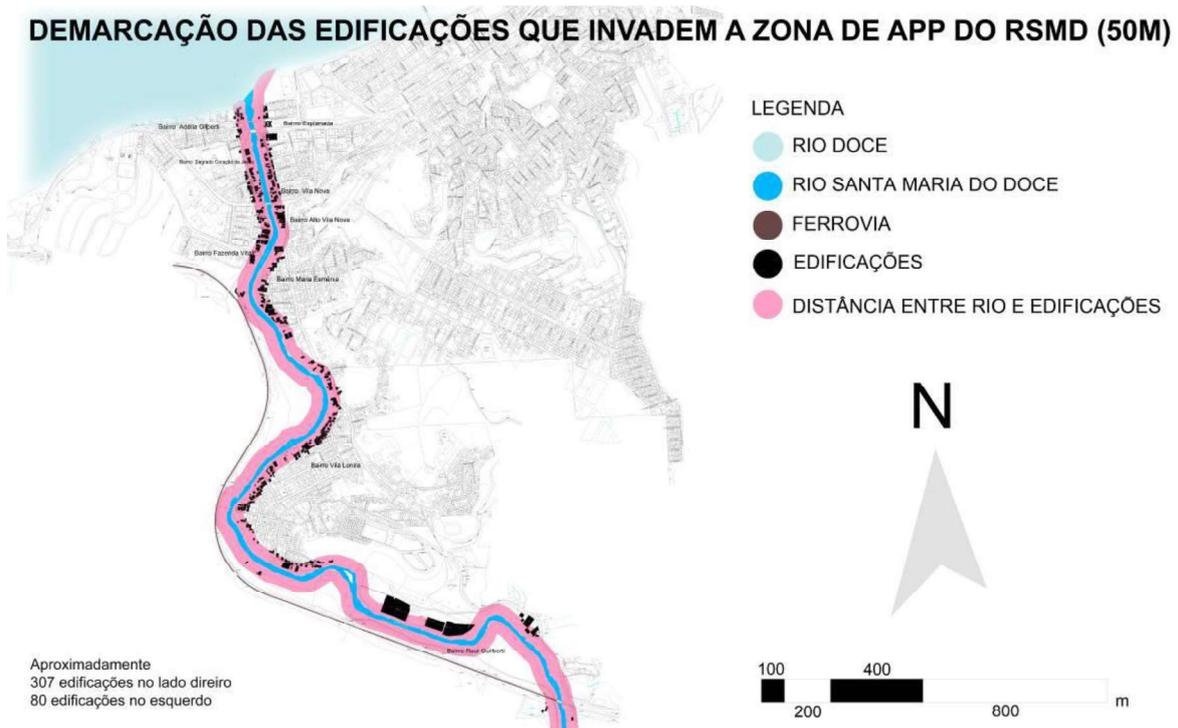
Figura 1- Demarcação das edificações que invadem a zona de preservação ambiental do Rio Santa Maria do Doce.

Foi constatado que há aproximadamente 80 edificações na margem esquerda e 307 na direita, totalizando a quantidade de aproximadamente 387 edificações invadindo áreas impróprias para ocupação.

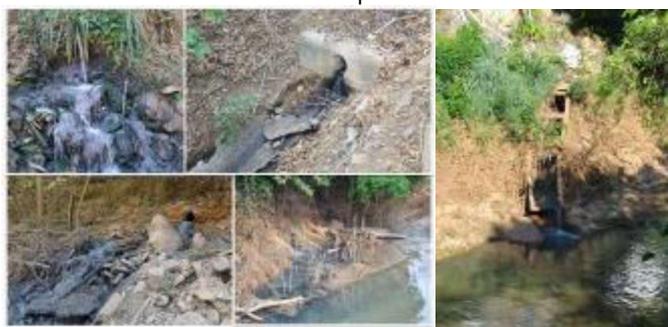
Por meio das visitas in loco, foi constatado vários focos de poluição por esgotamento sanitário como observado na Figura 2, sendo possível identificar o direcionamento do esgoto doméstico através dos dutos pluviais ou diretamente vindo das casas. Esses aspectos aceleram o processo de degradação ambiental e interferem nos ecossistemas de fauna e flora nativas.

Através da coloração da água, da presença de espuma e do aspecto brilhoso, provavelmente oriundo de substâncias oleosas, a água deixa de ser potável e seus processos de purificação tornam-se encarecidos com a poluição.

Figura 2- Pontos de lançamento de efluentes do Rio Santa Maria do Doce, através dos dutos pluviais.

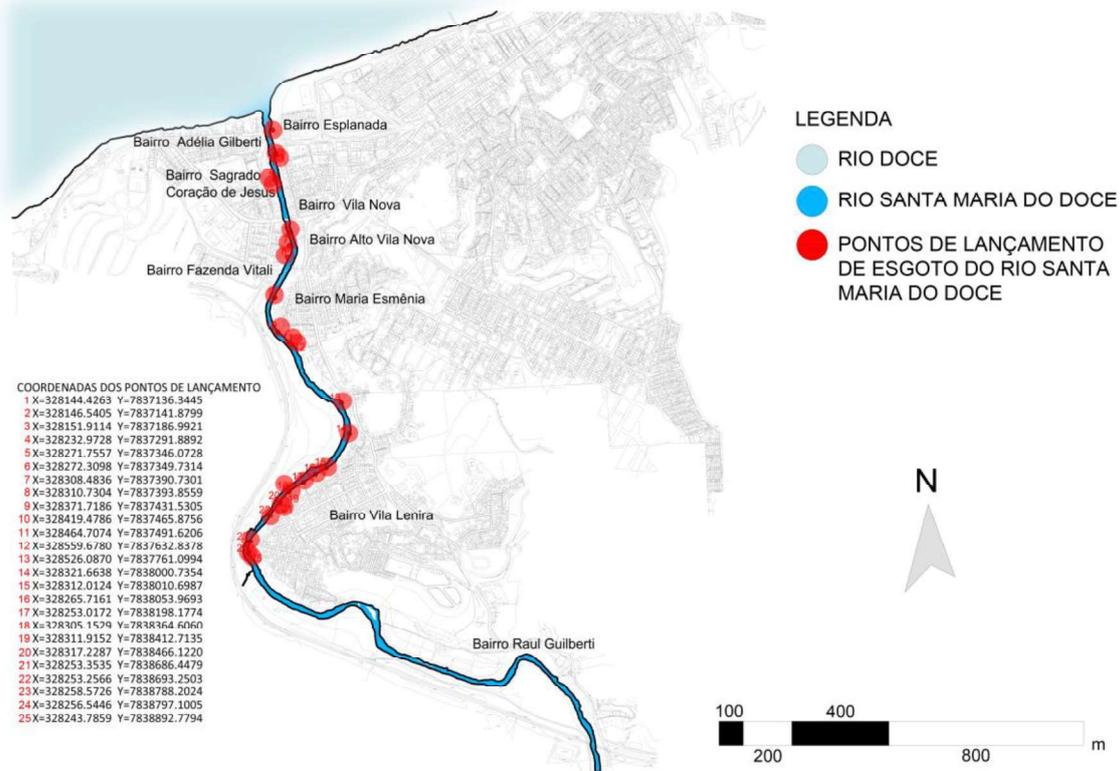
Através de expedições, caminhando nas margens do Rio Santa Maria do Doce e dentro do mesmo, foi possível colher dados pelo GPS dos principais pontos de lançamento de esgoto. Foi obtido o total de 25 pontos (Figura 3), das quais 12 deles, são lançamentos de esgoto oriundos da rede pluvial.

Figura 3- Principais pontos de lançamento de esgoto do Rio Santa Maria do Doce.
MAPA DOS PONTOS DE LANÇAMENTO DE ESGOTO DO RIO SANTA MARIA DO DOCE

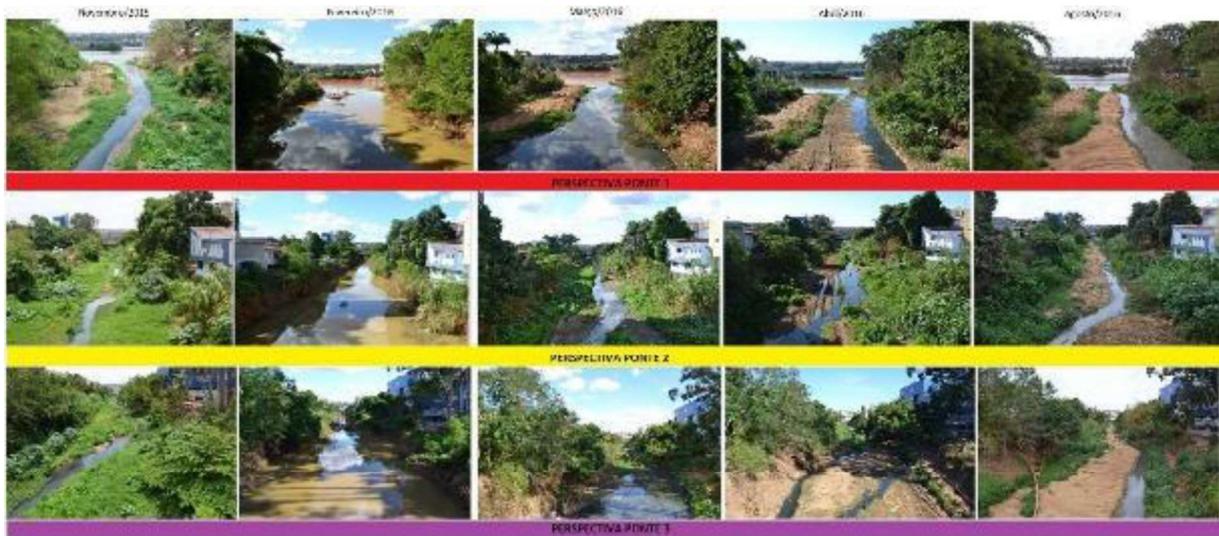
O regime hidrológico ocorrido em Colatina garante chuvas durante o período do verão, que auxiliam no abastecimento do lençol freático ao longo do ano. No entanto, devido a uma forte seca que o estado do Espírito Santo tem passado, observam-se as comparações na Figura 4 da diferença da vazão do Rio Santa Maria do Doce entre os meses de novembro de 2015 e agosto de 2016.

Figura 4- Variação de vazão entre novembro/2015 a agosto/2016.

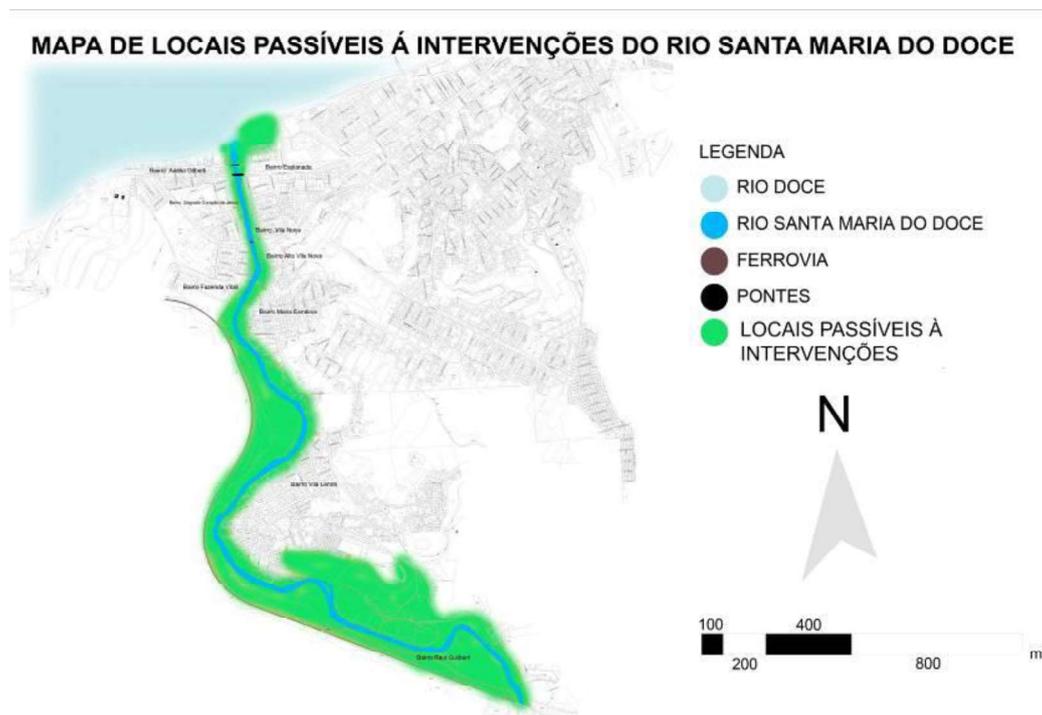
Figura 6- Mapa de locais passíveis à intervenções.

Para o Rio Santa Maria do Doce, conforme mostra a Figura 6, a proposta prioriza a inclusão de vegetação nativa nas áreas de encostas do rio, prevendo um parque linear em toda a sua extensão, na parte que compreende ao município de Colatina. Também é previsto a inclusão de vegetação em todo o espaço entre a ferrovia e a margem esquerda do rio, bem como a margem direita do bairro Raul Giuberti.

É ainda sugerida a inclusão de um parque no terreno aterrado próximo à foz. Essas medidas tem como objetivos: aumentar a área de permeável no entorno do rio; proteger o manancial através das vegetações; fazer com que a população se volte para causa de preservação deste recurso hídrico; promover espaços para lazer, atividade física e esporte em toda sua extensão; e servir de amortecimento das chuvas, deixando áreas verdes livres para que sejam inundadas, à priori, em caso de enchentes.
