XIX Encontro Nacional de Tecnologia do Ambiente Construído ENTAC 2022

Resistência ao fogo de sistema de vedação vertical estrutural com núcleo de poliestireno expandido

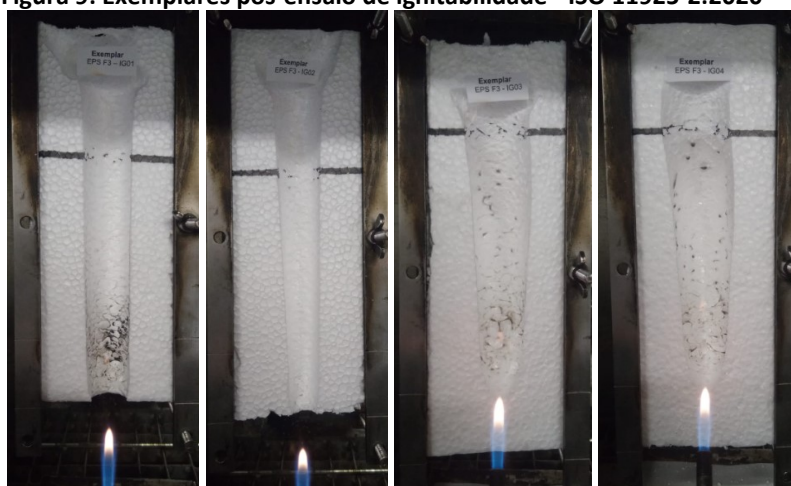
da chama com o material, mas não houve sustentação desta. Isso pode ser atribuído, possivelmente a ativação do hexabromociclododecano (HBCD), composto retardante de chamas utilizado na produção do EPS [17]. Além do fato, que o material possui baixa densidade, tendo rápida ignição, contribuindo para o crescimento inicial do incêndio, porém, sua massa não se mantém para auxiliar na propagação das chamas [2]. Esse comportamento, foi verificado durante o ensaio, pois, não houve a sustentação e propagação da chama pelo material além do permitido pela norma, mesmo com a ocorrência da degradação deste. Na Figura 9 está apresentado o aspecto final dos exemplares.

Figura 9: Exemplares pós-ensaio de ignitabilidade - ISO 11925-2:2020

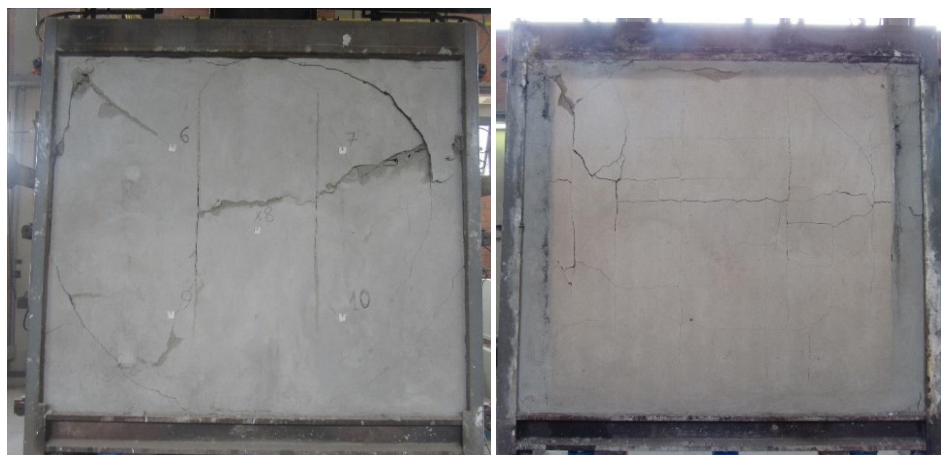
Durante a aplicação de carga a amostra apresentou fissuras verticais na região superior, que após 14 minutos de aquecimento se intensificaram, como podem ser observadas na Figura 6. Essas fissuras indicam deformação da amostra e logo após nos 16 min de ensaio surgiu uma fissura horizontal em seu centro; seguida do alívio da carga aplicada, devido ao alívio das tensões pela por suas deformações. Segundo a metodologia de ensaio, a carga nominal deve ser mantida aplicada durante todo o período de aquecimento, logo, o sistema de aplicação de carga foi avançado na tentativa de chegar à carga determinada. Mas, constatou-se que a amostra não possuía mais capacidade portante, pois não havia mais aumento das tensões geradas, dessa forma o ensaio de resistência ao fogo foi encerrado.

As deformações se deram, possivelmente, devido a ocorrência do fenômeno “*thermal bow*” que é o arqueamento da parede devido a expansão oriunda das tensões térmicas, como é possível de ser visto na Figura 6. Pela amostra ter sido exposta em apenas uma de suas faces, as expansões sofridas na face exposta ocorreram mais rapidamente do que na outra face. Por isso, houve o arqueamento da amostra em direção ao interior do forno, diminuindo a sua resistência [11]. Além disso, é possível que o carregamento possa ter intensificado a severidade do fenômeno. A ação conjunta do “*thermal bow*” e do carregamento resultou em uma deformação transversal de 67 mm.

O sistema avaliado apresentou capacidade portante durante 17 minutos de ensaio, sendo um resultado inferior ao requisito mínimo para qualquer tipo de uso indicado na NBR 14432 [12].

Figura 6: Amostra pós-ensaio, face exposta às altas temperaturas (imagem à esquerda) e não exposta às altas temperaturas (imagem à direita)

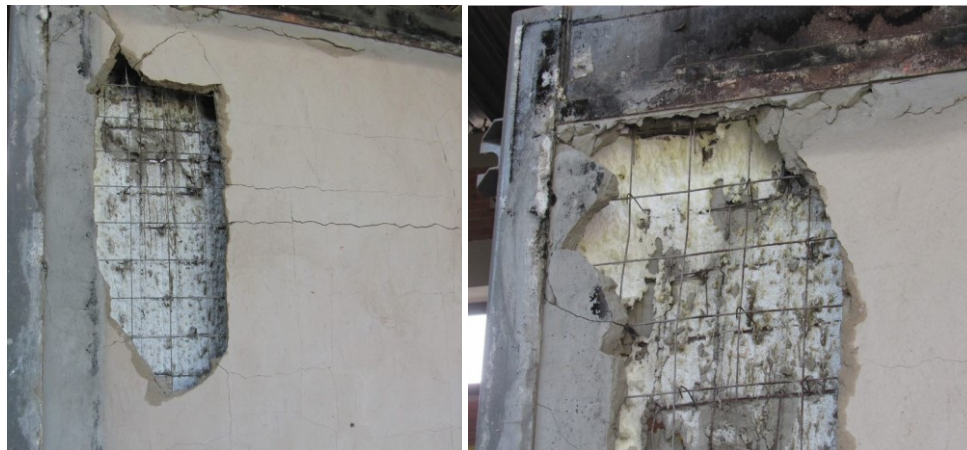
Detalhes do núcleo da amostra após o ensaio estão expostos na Figura 7, onde é possível de observar que em alguns locais ocorreram apenas a degradação do EPS e em outros o seu consumo, tais critérios podem ser analisados a partir dos testes de reação ao fogo.

Figura 7: Degradação do EPS e deslocamento do revestimento

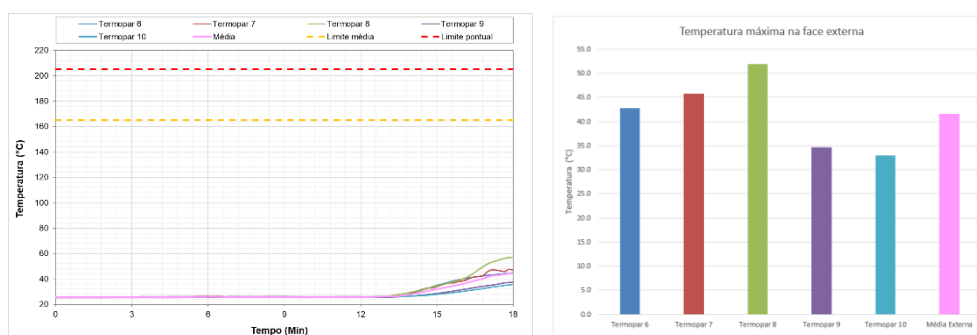
Figura 8: Análise gráfica dos resultados dos termopares na face não exposta ao fogo, imagem à esquerda temperaturas ao longo do ensaio e à direita temperaturas máximas.

Observa-se que o sistema apresentou isolamento térmico na maior parte do ensaio, mantendo a temperatura da face não exposta em torno de 24 °C, provavelmente devido ao EPS e a argamassa serem bons isolantes térmicos [15][16]. Mas quando iniciado o aumento excessivo das deformações e exposição do núcleo, coincidindo com o aumento das fissuras aos 14 minutos, houve o aumento de temperatura. Porém, os aumentos de temperatura não foram suficientes para ultrapassar os limites normativos.
