CAMINHABILIDADE E ACESSIBILIDADE URBANA: AVALIAÇÃO DO BAIRRO MARINGÁ - SERRA - ESPÍRITO SANTO

Priscila Alves Gomes (prisagomes@hotmail.com); Brenda Aurora Pires Moura (brendaapm@gmail.com); Fabiana Trindade da Silva (fts.fabianatrindade@gmail.com)

Centro Universitario Faesa (FAESA) - Brazil
Universidade Federal do Espirito Santo (UFES) - Brazil

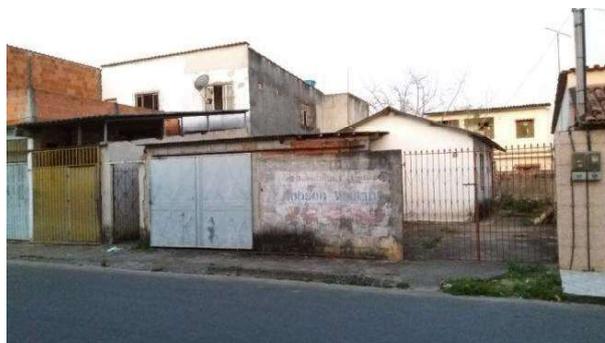
Em relação as calçadas, constatou-se que não possuem pavimentação completa, estão desniveladas e com dimensões inadequadas, conforme Figura 4. A mobilidade percebeu-se que não há acesso ao transporte público.

Figura 4. Calçadas desniveladas, Autor, 2018.

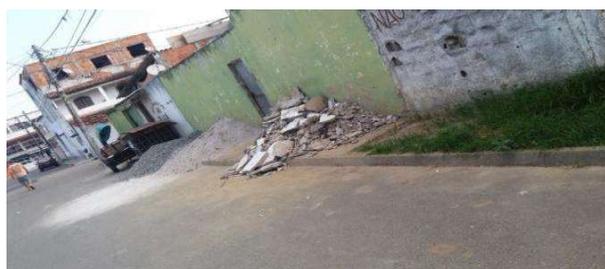
Em relação a atração, segurança viária e pública percebeu-se que existem poucos comércios e fachadas ativas, as calçadas são segregadas, entretanto estão em péssimas condições e com isso os pedestres compartilham a via com os automóveis e a via não possui local adequado para a travessia destes pedestres, conforme Figura 5. E o nível de segurança pública pode ser considerado negativo, pois a iluminação pública não é suficiente em alguns pontos e o local não possui uso noturno.

Figura 5. Entulho e falta de faixa de pedestres, Autor, 2018.

Já o critério de ambiente, que está relacionado com a limpeza e sombreamento, percebeu-se que apesar de existir a coleta de lixo, três vezes por semana, o entulho e galhos não são

retirados e não são descartados corretamente, portanto esses se acumulam nas calçadas. Em relação as sobras, a rua conta somente com a sombra das edificações.

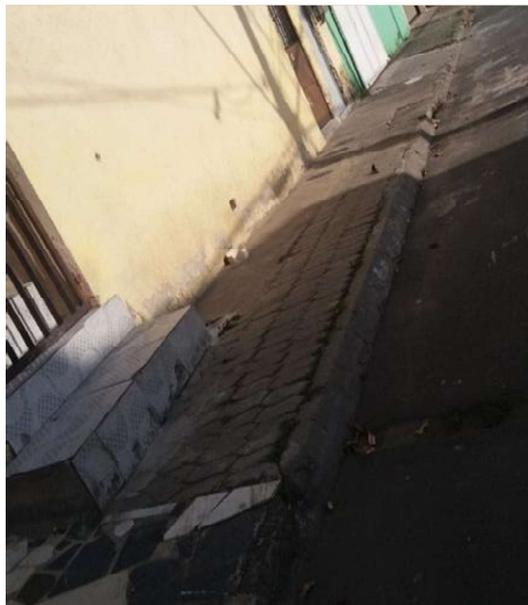
As calçadas não correspondem a necessidade do local, por não terem piso podó tátil, não possuírem sombras, áreas de descanso ou permanência. O revestimento aplicado as calçadas não cumprem o mínimo exigido pela legislação local. Existem desniveis entre calçadas e nas calçadas, conforme Figura 6.

Figura 6. Desniveis na calçada, Autor, 2018.

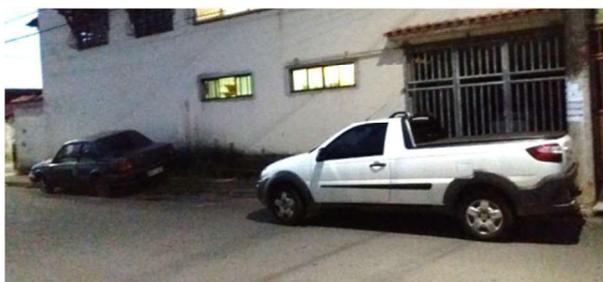
Não existe vagas para estacionamento de veículo, dessa forma os moradores estacionam nas calçadas e ruas, comprometendo a mobilidade local, conforme figura 7. O mobiliário urbano é quase inexistente, só possui um telefone público. Não há bancos, ponto de ônibus ou placas informativas.

Figura 6. Carros estacionados na calçada, Autor, 2018.
