INOVAÇÃO SUSTENTÁVEL: REJEITO DE MINÉRIO DE FERRO PARA PRODUÇÃO DE MOBILIÁRIO URBANO

Sustainable innovation: iron ore tailings in the production of urban furniture

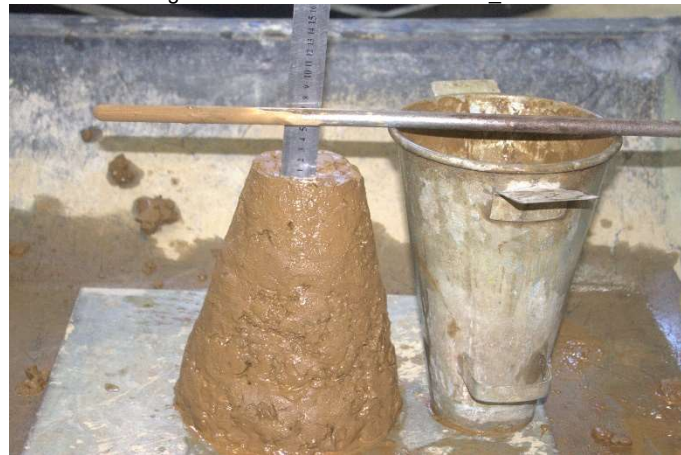
Figura 2 - Abatimento concreto TR2_RMF

Nesta seção são apresentados alguns resultados. Na **Erro! Fonte de referência não encontrada.** é apresentado uma foto do momento da execução do ensaio do traço TR01. O abatimento do traço TR1_Referência foi de 7,8 cm e do traço TR2_RMF foi de 5,2 cm. Pesquisas utilizando o RMF para produção de concreto apresentaram resultados similares ao da pesquisa, constatando a redução do abatimento das misturas contendo RMF (Mendes Protasio *et al.*, 2021; Ruidong *et al.*, 2021).

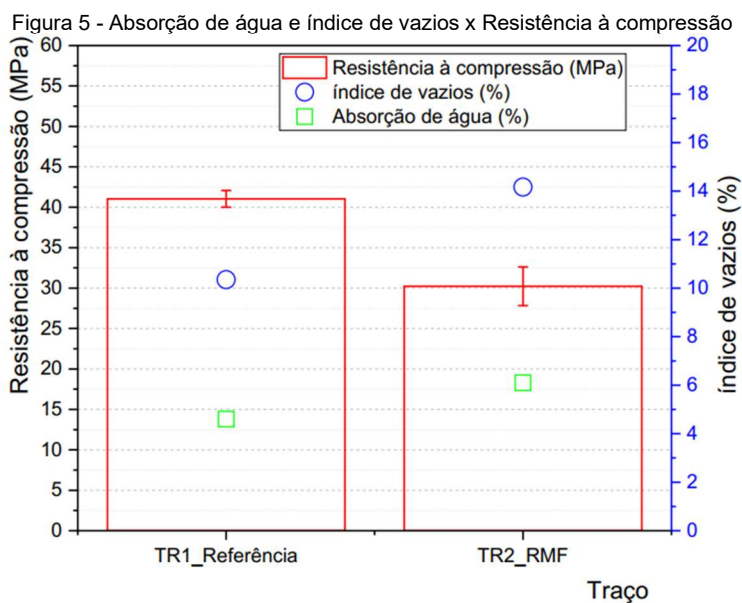
Na **Erro! Fonte de referência não encontrada.** é apresentado o gráfico de resistência à compressão versus absorção de água e índice de vazios dos traços TR1_Referência e TR2_RMF. Pode ser observado que o traço contendo RMF (TR2_RMF), apresenta maior percentual de absorção de água e índice de vazios, 6,099% e 14,167% do que o TR1_Referência com 4,599% e 10,349% respectivamente.

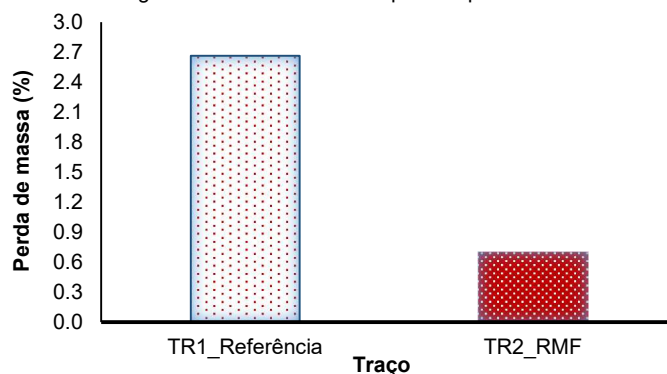
Figura 6 - Perda de massa após ataque ácido

Os resultados obtidos após o ataque ácido indicam que perda de massa dos corpos de prova contendo RMF foram menores se comparadas ao traço referência (Figura 6). Embora a adição de RMF tenha aumentado a absorção de água e índice de vazios ela contribui para a redução da perda de massa, evidenciando sua capacidade de melhorar a resistência do concreto frente a agentes agressivos, como os ácidos. Isso ocorre devido à sua atuação na microestrutura do material, proporcionando uma maior densificação que dificulta a ação de substâncias agressivas e, conseqüentemente, retarda os processos de degradação do concreto.
