XVII ENCONTRO NACIONAL DE CONFORTO NO AMBIENTE CONSTRUÍDO
XIII ENCONTRO LATINO-AMERICANO DE CONFORTO NO AMBIENTE CONSTRUÍDO
SÃO PAULO - SP

ANÁLISE ACÚSTICA DE UMA SALA DE PRÁTICA MUSICAL

Victor Lima (1); Ana Carolina Cordeiro Correia Lima (2)

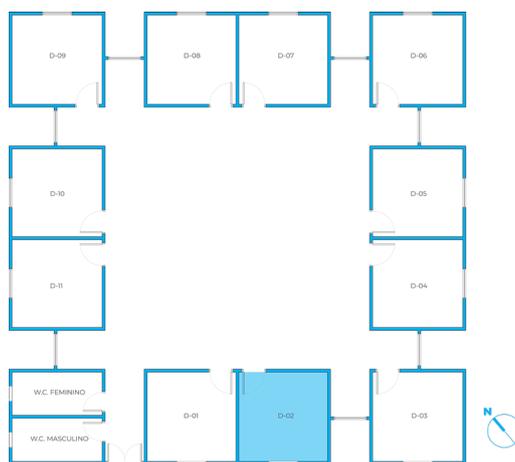
Figura 3 - Planta esquemática do bloco D, com sala D-02 em destaque. Fonte: Elaborado pelo autor (2023).

Todas as onze salas do bloco D possuem pelo menos um piano acústico vertical ou de 1/4 de cauda, banquetas e cadeiras de materiais e construções diversos, uma mesa de apoio e um arquivo de metal para o armazenamento de partituras e materiais didáticos. Algumas das salas possuem um segundo piano vertical ou teclado digital, uma poltrona ou cortinas e traçado regular. O ambiente escolhido para as análises deste trabalho foi a sala D-02, próxima à entrada do bloco (Figura 3).

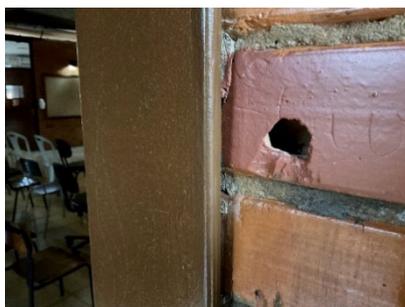
O primeiro caminho trata da incidência direta do som sobre a divisória comum às salas e sua subsequente transmissão ao outro ambiente. Para que seja proposta uma melhoria, devem ser analisados dois aspectos da divisória: sua massa e sua composição. Todas as paredes do bloco possuem ≈ 14 cm de espessura, de composição indeterminada. Pela espessura, supõe-se que a parede é composta por alvenaria de vedação revestida por plaquetas cerâmicas simulando tijolos aparentes. Sabe-se que as plaquetas utilizadas não são maciças (Figura 6), mas não se sabe exatamente qual tipo de alvenaria foi utilizada.

Figura 6 – Furo no revestimento em uma das paredes do Bloco D. Fonte: Elaborado pelo autor (2023).

Para aumentar o nível de perda de transmissão da parede já construída existem estratégias de aumento de sua massa e complexidade, que pode ser obtida por preenchimento com substrato isolante ou grauteamento, porém esse procedimento é impossível após a construção. Existem as alternativas de aumento de camadas apresentadas por Egan (2007) e Long (2014), com alto nível de perda de transmissão, porém com espessuras elevadas, utilizadas em paredes duplas desacopladas. Tal estratégia seria desaconselhada para ambientes pequenos, pois diminuiria a área útil disponível. Já a alternativa apresentada por Egan (2007, p. 213) na Figura 7 seria adaptável à situação, e consiste em selar hermeticamente uma das faces com filler de látex ou tinta epóxi, acrescentando placas de gesso acartonado apoiadas em sarrafos de madeira ou metal, com fibra de vidro ou mineral de baixa densidade na cavidade (> 2.5 cm).

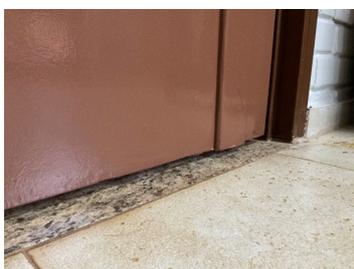
O próximo caminho de transmissão merece atenção especial na análise por se tratar de um ponto fraco no invólucro do ambiente. As portas e janelas utilizadas no ambiente são simples, e não possuem as características necessárias para se obter isolamento acústico apropriado (Figura 8 e Figura 9). A porta utilizada é oca ou semioca, de metal, com um visor de vidro simples e nenhuma fresta vedada – sendo que a

fresta inferior possui uma abertura de ≈ 2 cm. A janela é basculante, de vidro simples e perfil metálico, também sem frestas vedadas.

Figura 8 – Fresta na porta da sala D-02. Fonte: Elaborado pelo autor (2023).

Neste caso, é cabível a substituição da porta por um modelo de folha maciça ou de composição proprietária equivalente com vedação em todo o perímetro e visor de folha dupla ou folha simples de vidro laminado com espessura ≥ 25 mm (EGAN, 2007, p. 184, 220-222; LONG, 2014, p. 375). A parte superior da porta possui uma folha de vidro fixa voltada ao pátio interno, que não serve qualquer propósito de ventilação ou iluminação significativo o suficiente para justificar sua presença. A continuação da alvenaria neste caso poderia aumentar significativamente a perda de transmissão total da parede (EGAN, 2007, p. 188, 189). A janela poderia ser substituída por um modelo com folha dupla de vidros com espessuras diferentes, com a maior cavidade possível entre as duas folhas. Aqui, um cuidado especial deve ser tomado para que as folhas 1) não possuam espessuras idênticas; e 2) não possuam um espaço pequeno entre si. Essa configuração, devido a efeitos de ressonância, possui uma perda de transmissão menor que as de vidro simples (EGAN, 2007, p. 223; LONG, 2014, p.339). Batente, montante, peitoril, verga, caixilharias e guarnição, assim como todo o perímetro da folha móvel devem ser completamente vedados com selantes flexíveis, e as folhas devem ser assentadas em Neoprene. O perímetro das cavidades em todas as caixilharias deve ser revestido com material absorvivo (EGAN, 2007, p. 223-224; LONG, 2014, p. 338). O vidro utilizado pode ser laminado com uma camada de PVB com espessura entre 0,7 e 1,4 mm (LONG, 2014, p. 332, 339).

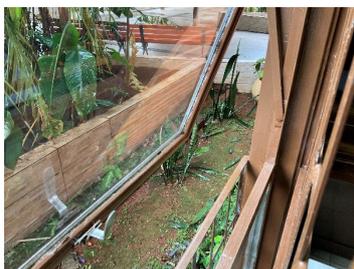
Figura 9 – Detalhe da janela da sala D-02. Fonte: Elaborado pelo autor (2023).

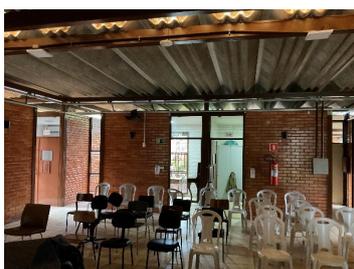
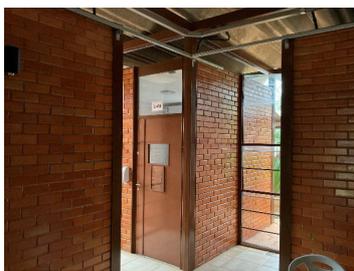
O terceiro caminho a ser analisado é o de vazamento pelo forro. Como demonstrado na Figura 10 e Figura 11, o bloco possui uma grande cobertura em telhas calhetão destacada dos volumes das salas, com um forro individual em cada ambiente. Enquanto a composição do forro é desconhecida, sabe-se que a ausência de uma laje sólida e pesada - contra a qual a parede seria encunhada - permite a passagem flanqueada do som pelo entreforro de uma sala para outra (EGAN, 2007, p. 218; LONG, 2014, p. 564-567). Uma solução possível, caso a estrutura metálica do edifício permita, seria a construção de uma laje maciça em concreto armado, laje em steel deck ou laje seca que ofereça perda de transmissão equivalente em espectro amplo - tomando-se o devido cuidado para que o encunhamento seja perfeitamente isolado em caso de encontro da parede com vãos e superfícies irregulares (e.g. LONG, 2014, p. 521). O novo forro deve ser fabricado em material absorvivo (EGAN, 2007, p. 219). Long (2014) recomenda placas de fibra de vidro de 25 mm de espessura (p. 764).

Figura 10 – Vista do entreforro das salas. Fonte: Elaborado pelo autor (2023).

Figura 11 – Vista do entreforro das salas. Fonte: Elaborado pelo autor (2023).
