**XV ENCAC** Encontro Nacional de Conforto no Ambiente Construído

JOÃO PESSOA | 18 a 21 de setembro de 2019

## **AVALIAÇÃO ACÚSTICA DE ESCRITÓRIO EM EDIFÍCIO MODERNISTA NA CIDADE DE SÃO PAULO**

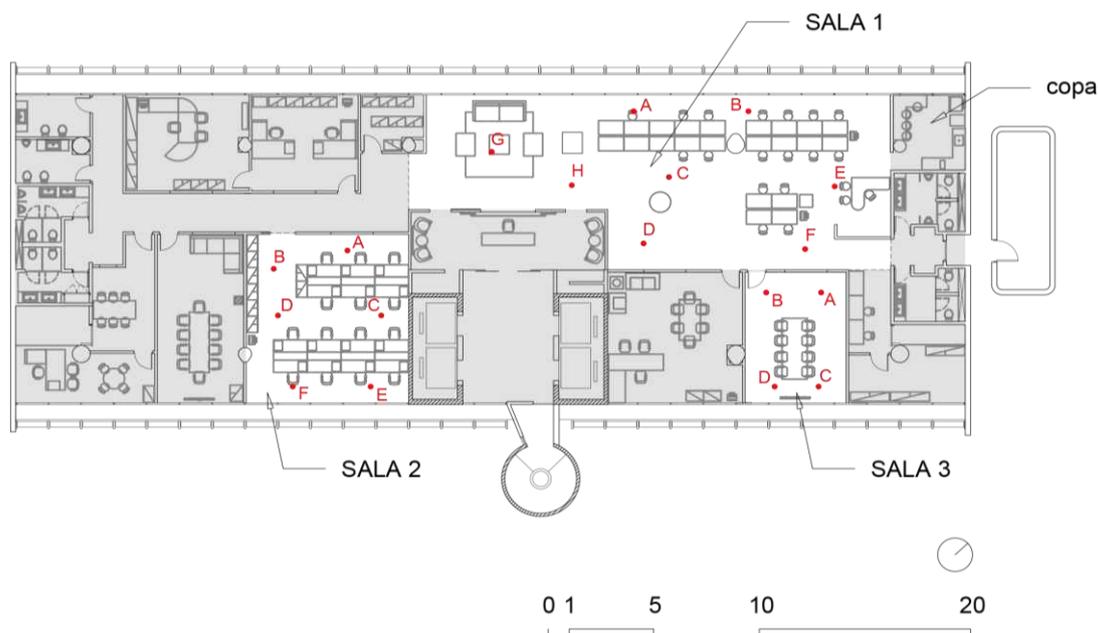
Figura 4 - Layout do pavimento estudado do Edifício Banco Sul-Americano com os pontos de medição utilizados.

O objeto de análise é um escritório comercial localizado na torre do edifício Banco Sul-Americano. Os materiais de revestimento predominantes são gesso no teto e nas paredes e taco colado no piso. Apenas algumas janelas podem ser abertas, embora elas permaneçam fechadas a maior parte do tempo, com o sistema de ar condicionado funcionando. Os caixilhos apresentavam sinais de desgaste em sua vedação. A Figura 4 apresenta o layout do pavimento e as salas avaliadas, Salas 1, 2 e 3.

A realização das medições acústicas seguiu as diretrizes estabelecidas pelas normas NBR 10152 (ABNT, 2017) e NBR ISO 3382-2 (ABNT, 2017). Os equipamentos utilizados nas medições foram dois sonômetros. Os pontos de medição foram distribuídos ao longo das salas de modo a possibilitar a representação do campo sonoro do ambiente e diferentes alturas foram utilizadas. Nas salas com áreas inferiores a 30 m<sup>2</sup>, as medições foram realizadas em três pontos de medição. Nas salas com áreas superiores a 30 m<sup>2</sup>, aumentou-se um ponto para cada 30 m<sup>2</sup> adicionais de área do ambiente. Os pontos de medição podem ser vistos na Figura 4.

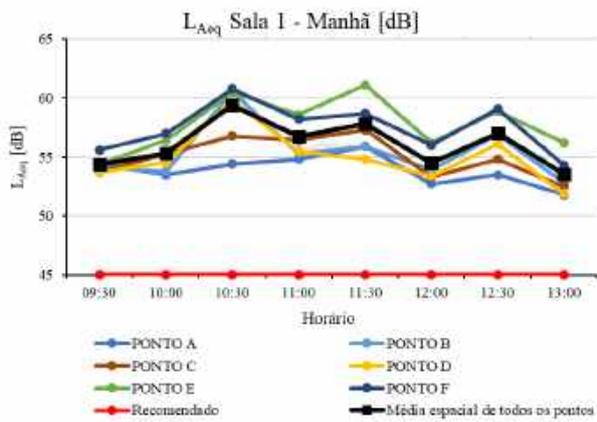
As Figuras 5 e 6 mostram os resultados das medições em seis pontos da Sala 1 ocupada (Ponto A a Ponto F) em dois períodos do dia 22 de janeiro de 2019: manhã (de 09:30h às 13:00h) e tarde (de 14:00h às 17:30h). As médias espaciais (médias de todas as posições) estão representadas em preto nos gráficos.

Figura 5 - Medições no período da manhã.

Pelos gráficos, percebe-se que todos os valores estão acima de 50 dB. Os pontos com maior nível de pressão sonora são os Pontos E e F, devido à proximidade entre as mesas de trabalho (devido às conversas ocasionais entre funcionários) e também pela proximidade com a impressora e com a copa.

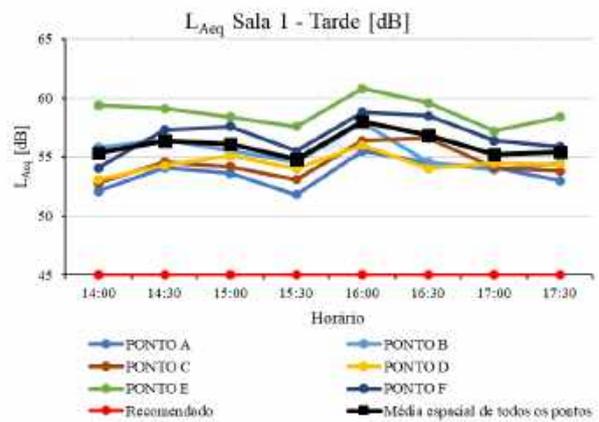
Figura 6 - Medições no período da tarde.

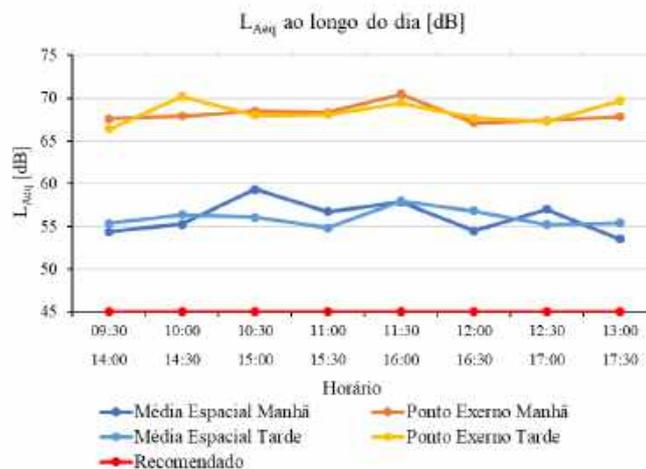
A Figura 7 mostra o gráfico dos níveis de pressão sonora contínuos equivalentes ponderados em A externos, para os mesmos períodos pela manhã e pela tarde, além dos níveis médios da Sala 1 ocupada, os mesmos apresentados nas Figuras 5 e 6.

Figura 7 - Nível de pressão sonora contínuo equivalente ponderado em A médio ao longo do dia 22 de janeiro de 2019 na Sala 1.

Pelo gráfico é possível notar que as médias dos níveis de pressão sonora da manhã e da tarde são parecidas, por volta de 55 dB. Já os níveis externos ficaram bastante elevados durante todo o período medido, por volta de 68 dB. Isso é reflexo do movimento da Avenida Paulista e das obras que estavam acontecendo na época. Com essas informações, é interessante ressaltar que nesse andar de escritórios o isolamento sonoro mostra-se extremamente necessário para o conforto acústico interno.

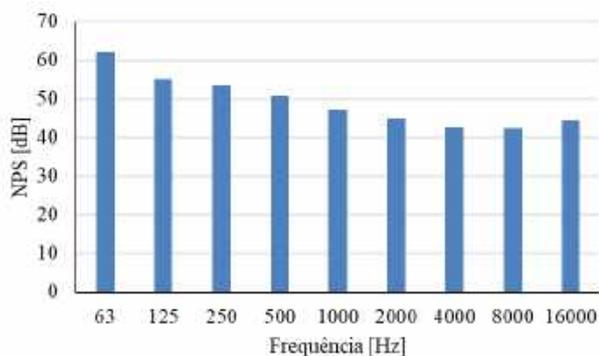
No mesmo dia foi realizada uma medição com 9 horas de duração, das 09:00h às 18:00h, em um ponto da Sala 1 ocupada, obtendo-se os valores dos níveis em função da frequência e os níveis estatísticos. O resultado para  $L_{Aeq}$  foi de 53,1 dB. As Figuras 8 e 9 mostram os gráficos dos níveis em função da frequência para bandas de 1/1 de oitava e 1/3 de oitava, respectivamente. Ao analisar os gráficos, observa-se que a maior contribuição sonora acontece nas frequências mais graves (de 63 a 125 Hz), ou seja, o som apresenta mais componentes nessas frequências, comportamento típico de sistemas de ar condicionado.

Figura 8 - NPS em bandas de 1/1 de oitava.

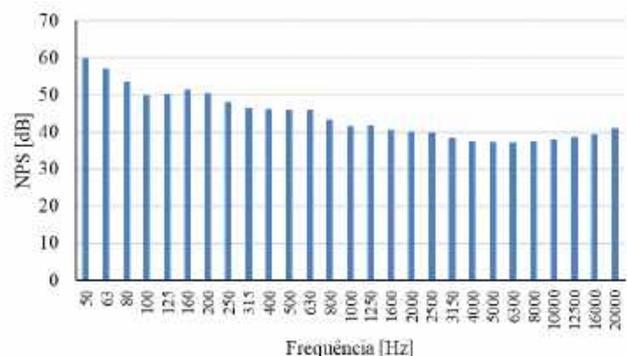
Figura 9 - NPS em bandas de 1/3 de oitava.

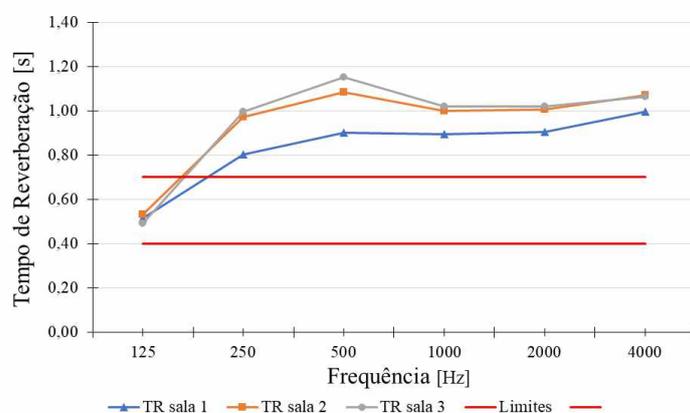
No gráfico da Figura 10, são apresentados os valores de tempo de reverberação encontrados para cada sala em função da frequência, junto com a faixa recomendada entre 0,4 e 0,7 s. Observa-se que os valores dos tempos de reverberação nas três salas estão muito acima dos valores recomendados (com exceção das baixas frequências).

Figura 10 - Tempos de reverberação para cada sala em função da frequência e faixa entre 0,4 e 0,7 s.

Os tempos de reverberação podem ser reduzidos com a adoção de materiais de alta absorção sonora, devidamente calculados, nas áreas do forro de cada escritório. Novos tempos de reverberação foram calculados após proposta de mudança nos materiais de revestimento e uma análise é apresentada a seguir. Para se alcançar os valores recomendados de tempo de reverberação na Sala 1, é suficiente aplicar um material com alto coeficiente de absorção sonora, como, por exemplo, placas acústicas de espuma de poliuretano com densidade de 11 kg/m<sup>3</sup> e 45 mm de espessura, em apenas 1/3 da área do teto (35 m<sup>2</sup>). No caso da Sala 2, isto pode ser alcançado cobrindo metade da área do seu teto (32 m<sup>2</sup>) com o mesmo material. Na Sala 3, uma área menor ainda do mesmo material (15,7 m<sup>2</sup>, ou cerca da metade da área do teto) proporciona os valores recomendados de tempo de reverberação.
