XV ENCAC Encontro Nacional de Conforto no Ambiente Construído

JOÃO PESSOA | 18 a 21 de setembro de 2019

CONFORTO TÉRMICO E HABITAÇÃO DE INTERESSE SOCIAL: AVALIAÇÃO PÓS- OCUPAÇÃO EM UNIDADES DO RESIDENCIAL AGRESTE, ARAPIRACA – AL

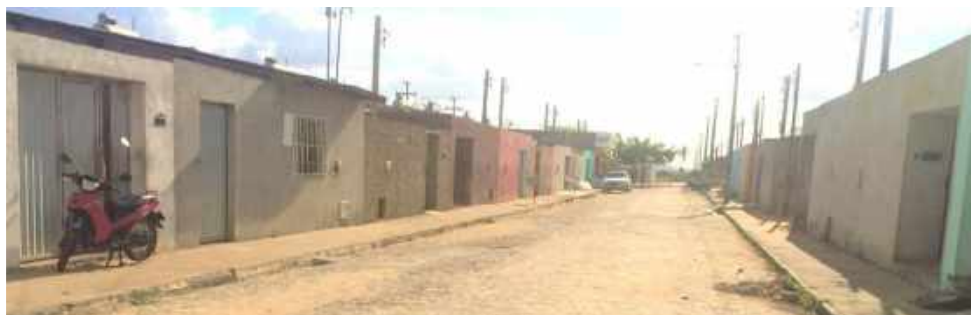
Figura 2: Rua do residencial demonstrando as alterações mais visíveis e recorrentes no residencial

De acordo com levantamentos realizados *in loco*, em agosto de 2018, mais de 70% das 999 residências localizadas no Residencial Agreste sofreu algum tipo de modificação. Tais modificações são demonstradas, principalmente, pela necessidade de separação entre a propriedade privada e a rua, através da construção de muros, instalação de cercas, grades, etc. (Figura 2) e motivadas, segundo os moradores, pela falta de segurança, visto que assaltos e furtos são recorrentes na localidade.

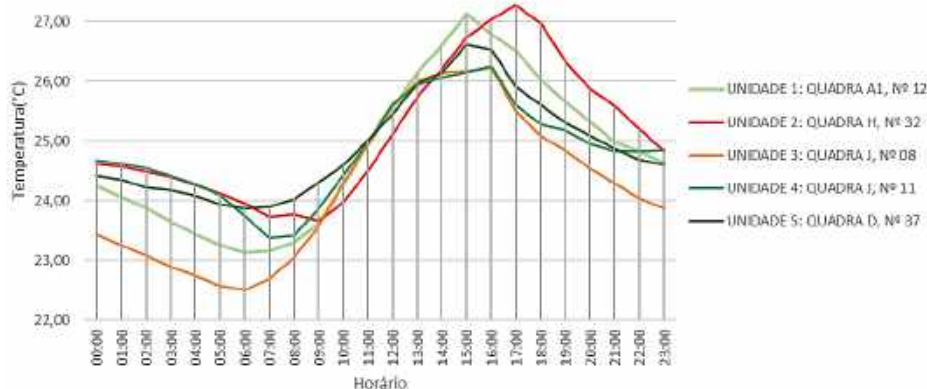
Foram analisados os dados das cinco unidades monitoradas, inicialmente, de forma geral, a partir da análise das temperaturas médias por horário observadas durante os onze dias de monitoramento. A partir dessa análise, foi possível verificar o padrão de comportamento médio da temperatura do ar das unidades, observado na Figura 6.

Figura 6: Temperaturas médias por horário de cada unidade

De forma geral, foi observado que os picos de temperatura ocorreram na maioria dos casos, entre os horários de 13h e 17h, enquanto que as temperaturas mínimas foram registradas entre 5h e 9h da manhã. Além disso, foi percebido que duas unidades (Unidade 1 (M) e Unidade 2 (O)) apresentaram aquecimento superior às demais, mantendo um padrão de altas temperaturas mesmo durante o período noturno. Em ambas unidades (Quadra A1, n°12 e Quadra H, n°32) o ambiente monitorado está desfavoravelmente orientado. No caso da Unidade 1 (M), o quarto recebe insolação na parede Sul (onde encontra-se a abertura para ventilação do mesmo) das 15h às 18h, e na parede Oeste (comum a toda residência), durante toda a tarde, das 13h às 18h, transmitindo o calor recebido ao restante dos cômodos pelo processo de irradiação. Enquanto que no caso da Unidade 2 (O) é ainda mais grave, pois além da parede Oeste em conformidade com a Unidade 1 (M), a parede Norte do quarto – e de toda a fachada principal (incluindo três, das seis aberturas da casa) – recebe insolação direta no período de 6h às 16h, sem nenhuma espécie de proteção solar.
