EFEITO DA ESPÉCIE *HEDERA HELIX* NO COMPORTAMENTO TÉRMICO DE PAREDES EM CLIMA QUENTE E SECO

A presente pesquisa teve como objetivo analisar o efeito da presença da espécie *Hedera Helix* na redução de ganhos térmicos em paredes, em clima quente e seco, tendo como estudo caso uma clínica de saúde localizada município de Piripiri-PI.

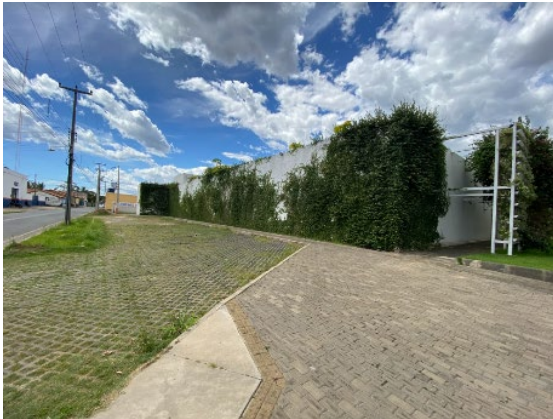
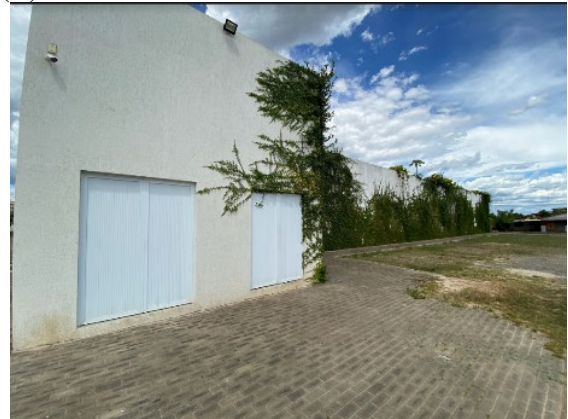
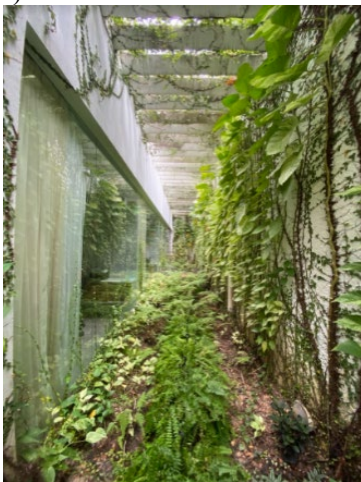
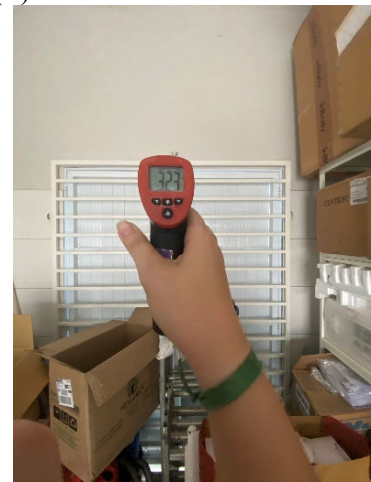
Figura 4: (A) Fachada oeste com trepadeira na parede; (B) Fachada oeste sem trepadeira na parede; (C) Recuo lateral contendo trepadeira na parede interna da fachada oeste; (D) Recuo lateral sem trepadeira na parede interna da fachada oeste; Parede interna da fachada oeste lisa sem trepadeira.

A fachada oeste é voltada para um estacionamento e possui muro revestido com a trepadeira *Hedera Helix* até a altura de 5,10 m (Figura 4A). Entretanto, a parcela do muro oeste, na esquina com a fachada norte, não possui trepadeira (Figura 4B). Essa parcela do muro oeste possui acesso à clínica por meio de portas metálicas para o ambiente dos funcionários e materiais de limpeza.

Na parte interna do muro, o recuo lateral entre o muro oeste e a parede dos consultórios possui trepadeiras nas faces externa e interna, sombreadas por pergolado de concreto em pintura branca. Nesse trecho, o piso é em terra e a parede verde possui irrigação automatizada. A vegetação do recuo lateral possui outras espécies além da falsa hera (nome popular da espécie *Hedera Helix*), como samambaias, trepadeira elefante e jiboias (Figura 4C).

Outra parcela do recuo lateral não possui trepadeira na face interna, entretanto possui trepadeira na face externa. Nessa parcela, os consultórios não possuem visibilidade para o recuo lateral (Figura 4D). Por fim, o espaço que contempla o depósito de materiais de limpeza integrado à área de funcionários e lavanderia equivale à face interna do muro que não possui trepadeira externa e interna (Figura 4E). Nessa área há ventilação natural,

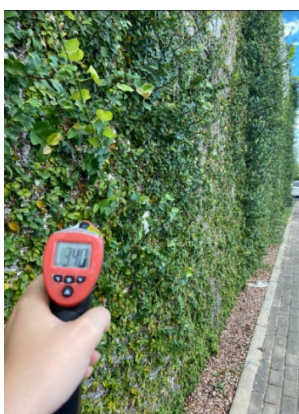
Figura 5: (A) Termômetro a laser Extech 42545 para os monitoramentos microclimáticos externos e internos.

Para a presente investigação, foram monitoradas variáveis microclimáticas de temperatura do ar (T_a) e temperatura das superfícies (T_s) nos ambientes internos e externos com presença e ausência da espécie vegetal na parede. O equipamento utilizado foi o termômetro de superfície a laser Extech 42545 (precisão da temperatura de -50 a 1.000 °C e resolução máx. da temperatura de $\pm(2\%$ da leitura $+ 2$ °C/ 4 °F), para o monitoramento externo e interno das diferentes superfícies (Figura 7). O equipamento foi previamente calibrado. Para o monitoramento das superfícies, o termômetro a laser esteve posicionado a 60 cm de cada superfície a uma altura de 1,10 m do piso.

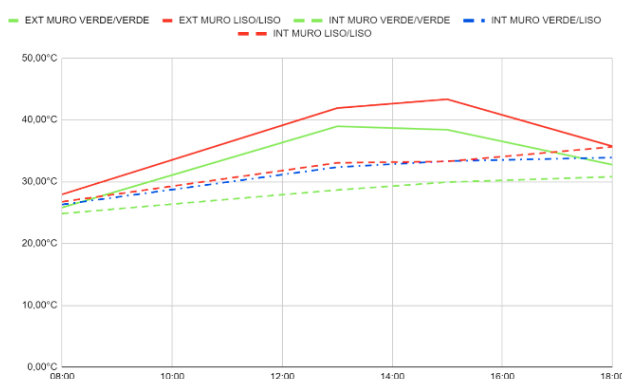
Gráfico 2: Médias de temperatura referentes ao microclima externo e interno do muro oeste no período entre 24 e 27 de agosto de 2022

O Gráfico 2 apresenta os valores de temperatura superficial referentes às faces externa e interna do muro oeste com presença e ausência da espécie *Hedera Helix*.

A partir dos dados registrados, observou-se que as maiores temperaturas registradas foram na face externa do muro oeste sem a presença da trepadeira externa/interna, chegando 44,0 °C de temperatura superficial. Com a presença da vegetação sombreando uma seção do muro oeste externo, registrou-se uma média de 38,0 °C no horário de 15h, representando assim uma diferença de 6,0°C comparado com a ausência da trepadeira. Vale ressaltar que a maior temperatura superficial média na presença da vegetação foi no horário de 13h demonstrando assim o resfriamento contínuo da parede a partir da evapotranspiração da vegetação possibilitando uma redução da temperatura no horário de 15h de 3°C.

As menores temperaturas médias superficiais registradas estão representadas pela face interna do muro com presença da vegetação nas duas faces interna/externa. No horário de 15h registrou-se a temperatura média de 30,0 °C na qual seguiu-se elevando a temperatura até o horário de 18h com 32°C devido ao calor latente que o muro absorve. Enquanto isso a face interna que não possui trepadeira externa/interna apresentou uma temperatura média superficial de 33°C e atingiu às 18h a temperatura de 36°C também devido a absorção de calor latente da parede. Nota-se pelo gráfico que no horário de 15h as faces internas sem trepadeiras e face externa com ou sem trepadeira igualam-se a temperatura em 33°C.

No entanto, a face externa que possui trepadeira possibilita que a face interna que não tem trepadeira reduza sua temperatura até o horário de 18h que registrou 34°C. Dessa forma, houve uma diferença de 2°C de redução de temperatura na face interna lisa quando há a presença de vegetação na face externa. Já a comparação da face interna com trepadeira externa/interna e face interna sem trepadeira externa/interna houve uma diferença de 5°C de temperatura reduzida promovida pela presença da vegetação.

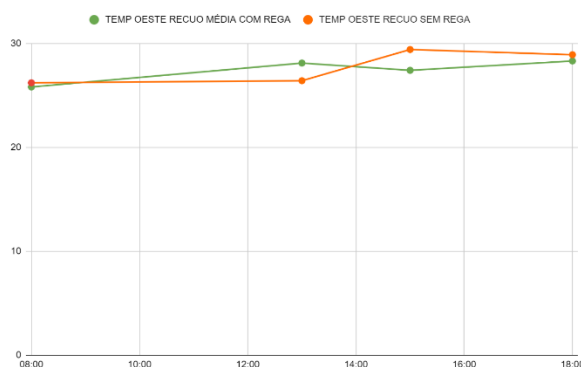
Gráfico 3: Temperaturas médias com a presença ou não da irrigação

O gráfico 03 apresenta o efeito da rega no comportamento da temperatura da temperatura superficial média do recuo lateral considerando que dentre os 04 dias de coletas, 03 dias houve funcionamento normal da rega.

A partir dos dados, observou-se que a rega proporcionou a maior temperatura superficial média de 27°C no horário de 13h enquanto sem a rega o mesmo horário apresentou uma redução de 1°C. A maior temperatura sem rega foi de 29°C no horário de 15h enquanto com a rega registrou-se 28°C, uma diferença também de 1°C.

Nota-se que o comportamento térmico médio superficial é crescente ao longo do dia quando não há rega e decrescente ao longo do dia quando há rega. No entanto, a diferença de temperatura nas duas situações é igual registrados em 1°C.
