XV ENCAC Encontro Nacional de Conforto no Ambiente Construído

O IMPACTO DAS FACHADAS ENVIDRAÇADAS REFLEXIVAS NA CIDADE: DESENVOLVIMENTO DE METODOLOGIA DE MEDIÇÃO PARA ANÁLISE DO CONFORTO TÉRMICO URBANO

Maria Claudia de S. L. S. B. Barros (1); Ricardo N. Maioli (2)

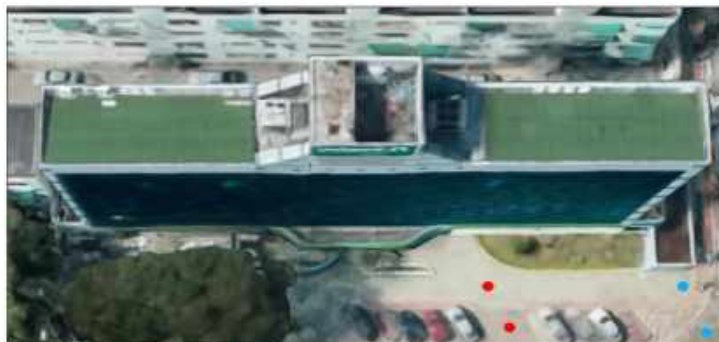
Figura 05 – Pontos para medição próximos à edificação escolhida em vermelho e azul.

Os pontos escolhidos para medição próximos à edificação podem ser visualizados nas projeções coloridas feitas sobre a imagem a seguir, sendo que as esferas vermelhas representam os locais com incidência direta da reflexão da fachada envidraçada e as azuis sem influência direta desses elementos (Figura 05).

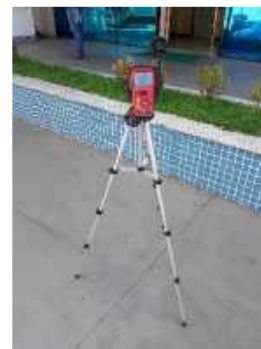
Figura 07 - Localização do termômetro em momento de medição.

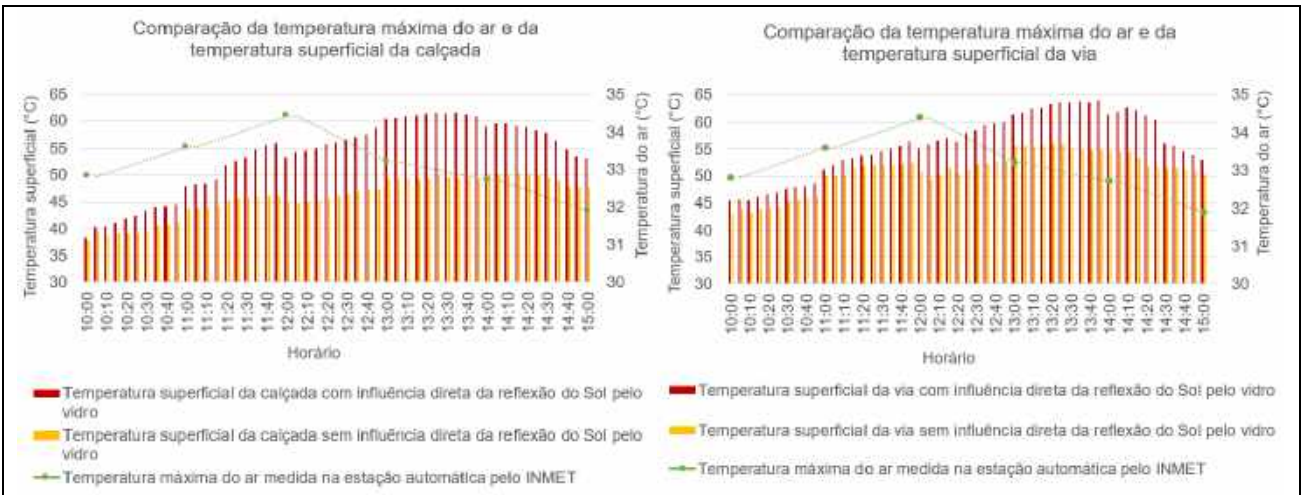
Figura 09- Gráfico comparativo de elevação de temperatura do ar e de temperatura superficial da calçada (esquerda) e da via (direita) adjacentes à edificação.

Fazendo um comparativo entre os valores de temperatura superficial obtidos nos elementos urbanos próximos à edificação envidraçada e os valores de temperatura máxima do ar constatados pelo INMET pela estação automática de Vitória para esse dia de medição (Figura 09), pode-se perceber que em ambas medições os valores próximos às 10 e às 15 horas encontrados foram os mais tênues. Entretanto, os ápices de

temperatura tiveram um lapso temporal de diferença muito provavelmente em função do tempo que a própria superfície leva para emitir esse calor para o ar.

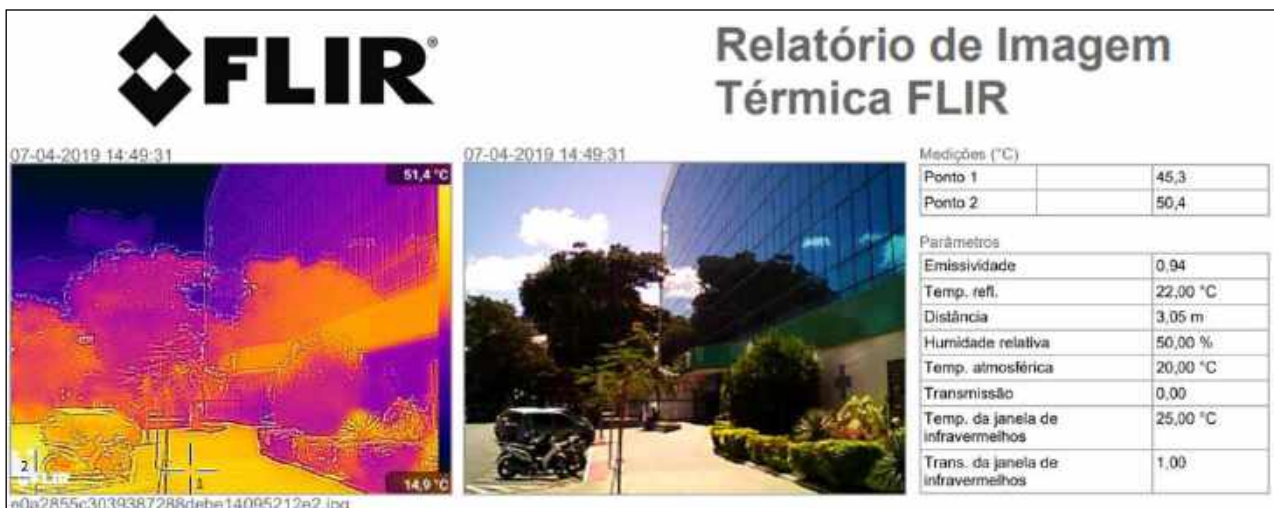
Figura 10 - Compilação de imagens da câmera termográfica da calçada e da via asfáltica (com medição pontual), bem como da imagem real do ambiente às 15h (07/04/2019).

Por fim, a paisagem fotografada da edificação às 15h do dia 07/04/2019 com a câmera termográfica também comprova, através da régua térmica e de identificação de pontos possibilitada pela aplicação do *software* Flir Tools, que os valores registrados de temperatura superficial estão bem altos. Especificamente na parte da calçada, e ainda mais no asfalto da via urbana. Através do *software* foi possível realizar a calibração da emissividade e ter imagens mais condizentes com a realidade, entretanto, os valores ainda estão abaixo dos dados medidos no local. Na calçada foi definido no sistema computacional a temperatura máxima de 45,3°C e a medição feita no local constatou o valor de 53°C. Já no asfalto a medida computacional foi de 50,4°C e no local 53°C (Figura 10).

Acredita-se que essa discrepância de dados seja em função da distância da câmara termográfica até a superfície estudada e da impossibilidade de alimentar o programa Flir Tools com todos os dados de calibração exigidos, tais como temperatura refletida, temperatura optica externa e transmitância da optica externa. De qualquer forma, como aplicação gráfica apenas visual, a imagem termográfica consegue transmitir a ideia de núcleo de calor existente no local.
