XV ENCAC Encontro Nacional de Conforto no Ambiente Construído

JOÃO PESSOA | 18 a 21 de setembro de 2019

AVALIAÇÃO EXPERIMENTAL DO COMPORTAMENTO TÉRMICO DE PAINÉIS DE CONCRETO MOLDADOS *IN LOCO*

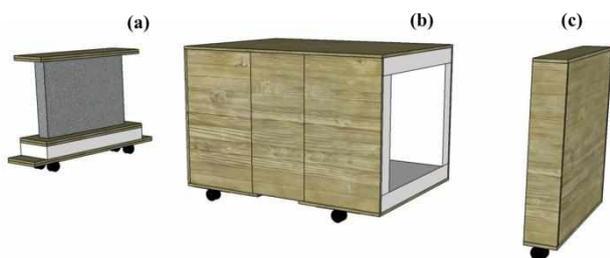
A câmara é dividida em três partes (Figura 1): o carrinho para suporte dos painéis, a câmara em si e o módulo de aquecimento. O módulo é acoplado à face frontal da câmara, ao passo que o carrinho suporte com o painel a ser analisado é inserido internamente funcionando como uma divisória, a qual separa a mesma em dois ambientes distintos que representariam o meio interno e externo de uma edificação (Figura 2). No compartimento referente ao meio externo à edificação é onde está localizado o módulo de aquecimento.

Figura 1 - Câmara Térmica: (a) Carrinho para suporte dos Painéis; (b) Câmara; (c) Módulo de Aquecimento. Fonte: Elaboração Própria.

Construção e Estudo dos Solos da Faculdade de Arquitetura e Urbanismo da Universidade Federal do Rio de Janeiro (LEMC/FAU/UFRJ), o projeto da mesma teve como referência Souza (2017). A câmara é composta por placas de compensado naval de 2cm de espessura e isolada com placas de poliestireno expandido (EPS) de alta densidade (densidade aparente nominal de 18 kg/m³; densidade aparente mínima 16 kg/m³) com 10cm de espessura, apresentando dimensões totais de 1,42x1,04x0,90m.

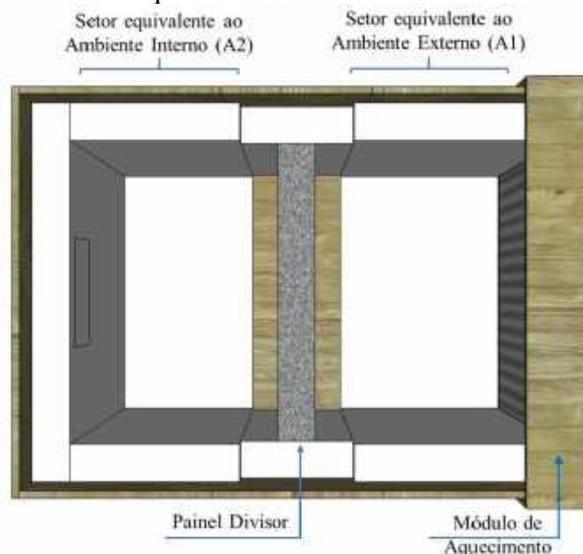
Figura 2 - Setores da Câmara Térmica, Módulo de Aquecimento e Painel Divisor. Fonte: Elaboração Própria.

Como descrito anteriormente, os painéis foram inseridos no interior da câmara térmica, a qual é então dividida em dois diferentes setores, setor equivalente ao ambiente externo (A1) e setor equivalente ao ambiente interno (A2), estando o módulo de aquecimento localizado em A1. Os sensores do tipo PT 100 foram localizados nas superfícies dos painéis, nos ambientes internos à câmara e no ambiente externo, sendo distribuídos 3 (três) sensores em cada face, 1 (um) sensor para a medição da temperatura do ar em A1 e outro em A2, além de mais um sensor localizado no ambiente externo à câmara (Figura 5).

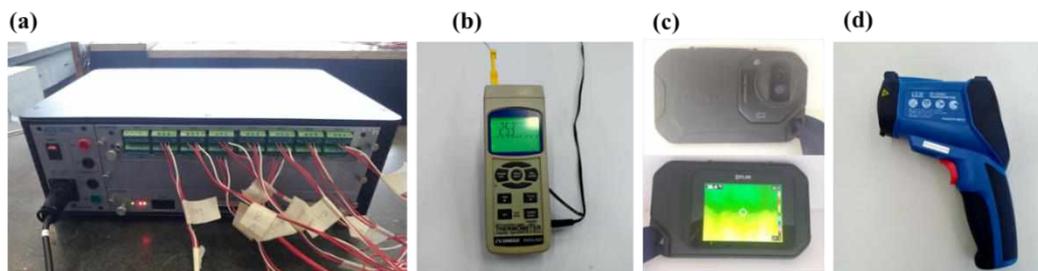
O sistema de aquisição fez uso de 4 (quatro) equipamentos: Lynx, datalogger, câmera termográfica e termômetro infravermelho de superfície (Figura 3). A Lynx foi utilizada associada a sensores de temperatura do tipo PT 100, os quais foram os responsáveis pela medição da temperatura de superfície das faces dos painéis, temperatura do ar dos setores da câmara e temperatura do ar do ambiente externo, conforme será explicado na descrição dos ensaios. O datalogger foi utilizado com termopares do Tipo K, sendo empregado na calibração dos sensores da Lynx. Tanto a câmera termográfica quanto o termômetro infravermelho de superfície foram utilizados para a medição de temperatura da face do painel voltada para o setor equivalente ao ambiente interno da câmara.

Figura 3 - (a) Lynx; (b) Datalogger; (c) Câmera Termográfica, (d) Termômetro Infravermelho de Superfície. Fonte: Elaboração Própria.

A Lynx constitui o principal equipamento do sistema de aquisição de dados, foram utilizados 12 (doze) dos seus 16 (dezesseis) canais, todos calibrados para a utilização de sensores de temperatura do tipo PT 100. Foi realizada calibração por temperatura para a utilização de tais sensores conforme indicação do fabricante (Lynx), o procedimento consistia em associar valores de voltagem, originalmente obtidos pela Lynx, a valores de temperatura; para isso, os sensores do tipo PT 100 foram introduzidos em água a diferentes temperaturas junto à termopares do Tipo K ligados a um datalogger com calibração de fábrica. Foram então obtidos quatro valores de temperatura para cada sensor, de modo que software do equipamento, AqDados 7.02, cria automaticamente uma curva de temperatura referente ao sensor calibrado.

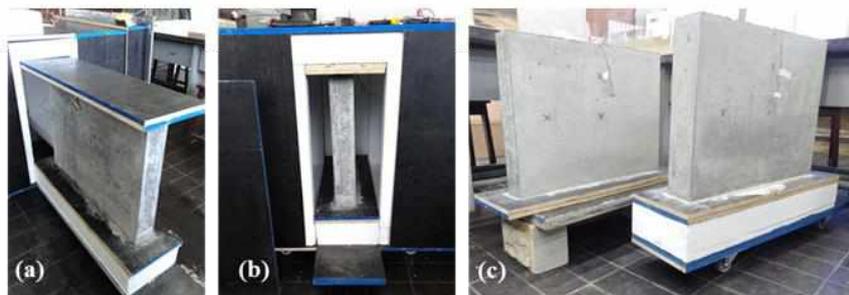
Durante a concretagem de P12 foi observada dificuldade em manter a placa de isopor no lugar, pois a mesma apresenta tendência a flutuar em função da diferença de massa específica entre esse material e o concreto. A desforma dos painéis de concreto ocorreu 24 horas após a moldagem, com os painéis já sobre os carrinhos, para que fossem levados à sala de ensaio na câmara térmica. Depois de retiradas as fôrmas, o concreto foi mantido em cura através da utilização de cobertores úmidos por 7 dias, sendo levados para o ensaio na câmara térmica após 28 dias de idade (Figura 4).

Figura 4 - Painéis levados para ensaio: (a) Painel sendo inserido na Câmara; (b) Painel funcionando como divisória na câmara; (c) P10 e P12. Fonte: Elaboração Própria.

Foram moldados dois painéis de concreto; o primeiro (P10) apresenta dimensão de 0,80 x 0,60 x 0,10 m, sendo composto unicamente por concreto; já o segundo painel (P12) apresenta 0,80 x 0,60 x 0,12 m, possuindo internamente uma placa de EPS de 0,70 x 0,50 x 0,04 m de alta densidade (densidade aparente nominal de 32,5 kg/m³; densidade aparente mínima 30 kg/m³). Para cada painel foi estipulado 50L de concreto para a moldagem, tal valor é proveniente do volume das fôrmas - 48L para P10 e 57,6L para P12 - ressaltando que, no caso de P12, a placa de EPS ocupa em torno de 14L, sendo necessário então apenas 43,6L de concreto. Além disso, estipulou-se em média 20L de concreto para a confecção de corpos de prova para cada um dos painéis, resultando em 40L no total. Considerando então a concretagem de ambos os painéis, a quantidade total de concreto produzida foi de 140L.

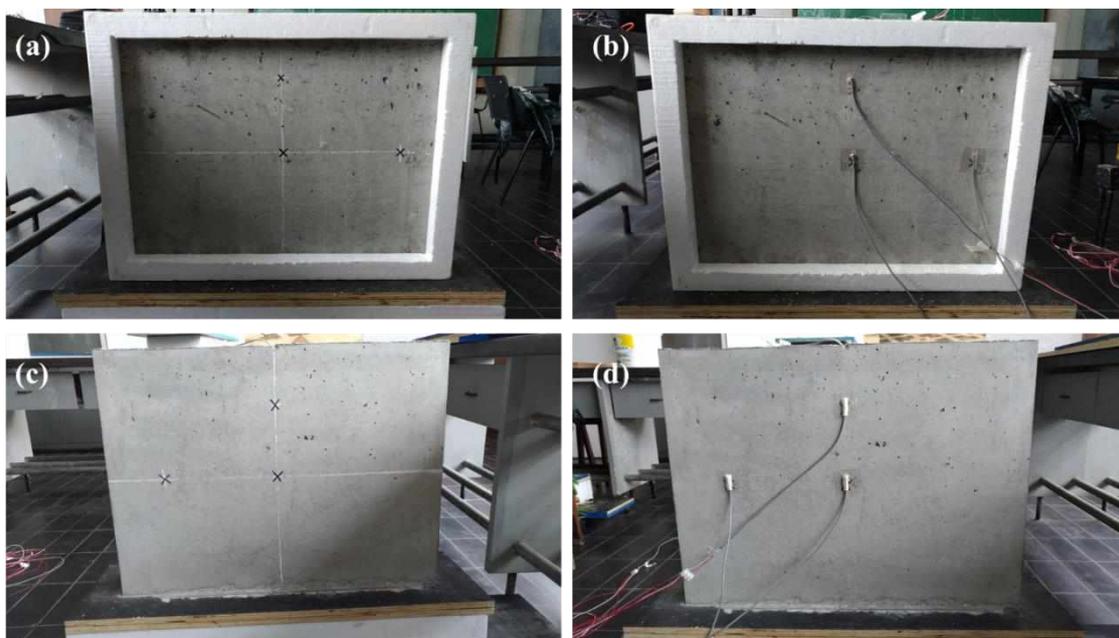
Figura 5 - (a) e (b) Face do painel voltada para o módulo de aquecimento com localização dos sensores; (c) e (d) Face do painel oposta ao módulo de aquecimento com localização dos sensores. Fonte: Elaboração Própria.

Ressalta-se que foi utilizada uma moldura de 5 cm de EPS na face dos painéis voltadas ao módulo de aquecimento, essa decisão é consequência da utilização de uma placa de EPS no interior de P12, a qual foi colocada na região central da parede, ficando a uma distância de 5 cm das margens da parede. Para que nessa

região das margens não houvesse então grande diferença em relação a transferência de calor no restante de P12, optou-se pela utilização de tal moldura, a qual foi também empregada em P10 por motivos metodológicos relativos à comparação dos resultados dos ensaios.

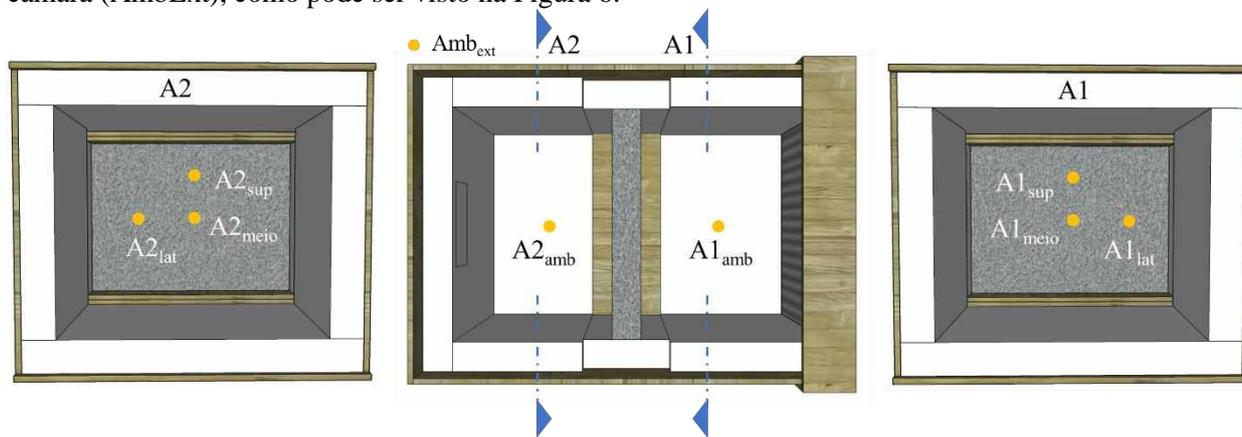
Foram confeccionados gráficos que apresentaram a variação de temperatura de cada sensor ao longo das 24 horas de ensaio, podendo então ser determinado a atraso e o amortecimento térmico para P10 e P12. A partir de tais ensaios, pôde-se verificar o fluxo de calor entre os dois ambientes da câmara. Utilizou-se os resultados dos sensores localizados para a medição da temperatura do ar em A1 e A2 (A1amb, A2amb), da temperatura das faces (A1sup, A1meio, A1lat, A2sup, A2meio, A2lat) e da temperatura do ambiente externo à câmara (AmbExt), como pode ser visto na Figura 6.

Figura 6 - Localização dos Sensores de Temperatura. Fonte: Elaboração Própria.

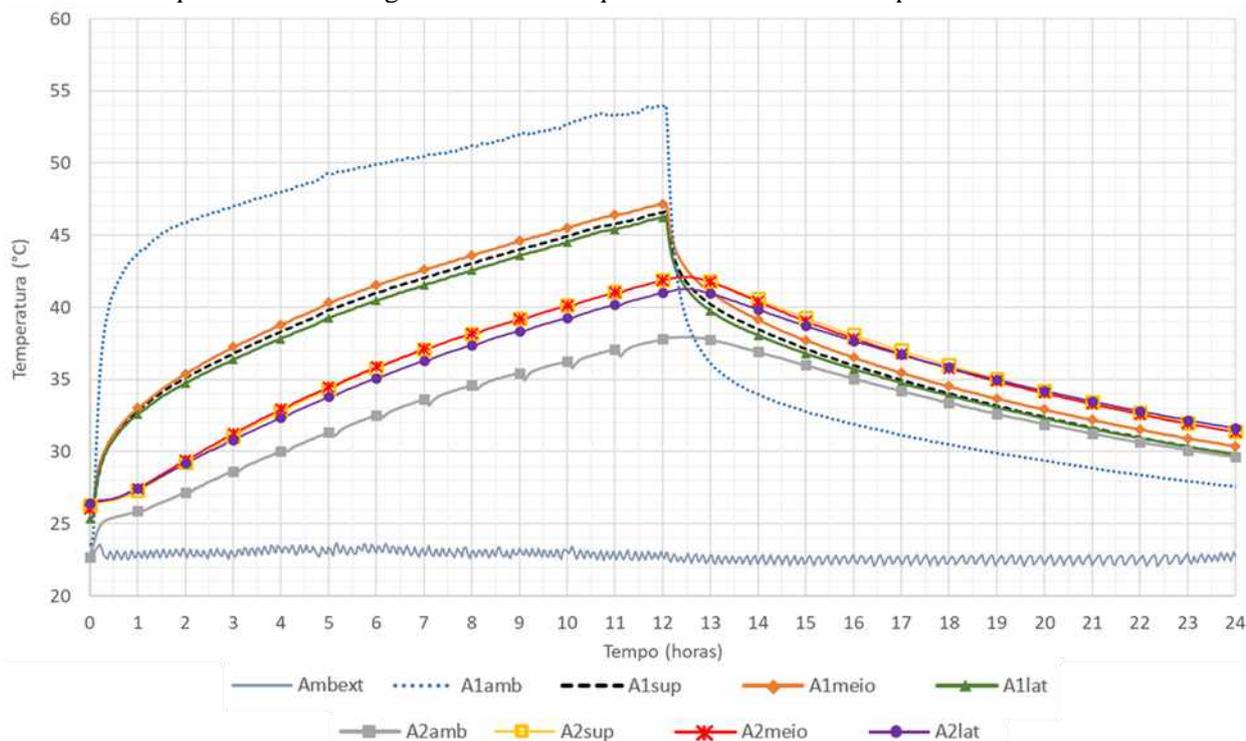
Como apresentado no método, foram produzidos dois diferentes painéis de concreto, P10 e P12, os quais foram levados para ensaio em uma câmara térmica. Na Figura 7 podem ser analisados os resultados para o ensaio de P10. Considerando as medições realizadas pelos sensores utilizados, a temperatura inicial registrada durante o ensaio foi de aproximadamente 23,14°C. Percebe-se que durante as primeiras duas horas, a temperatura em A1amb se eleva rapidamente, já alcançando 45,85°C, ao passo que após esse período, a velocidade de aumento da temperatura se estabiliza, chegando a 53,95°C (máxima obtida) com doze horas de ensaio, momento no qual o módulo de aquecimento é desligado e inicia-se a queda nos valores das temperaturas.

Figura 7 - Temperaturas aferidas durante as 24 horas de ensaio para P10. Fonte: Elaboração Própria.

O aquecimento da face A1 do painel, exposta ao calor diretamente, também possui uma elevação inicial mais rápida de sua temperatura, chegando a uma média de 35°C nas primeiras duas horas de ensaio. Ao final das doze horas de aquecimento, os sensores localizados na face A1 registraram suas temperaturas máximas: 47,10°C (A1_{meio}), 46,76 °C (A1_{sup}), 46,30°C (A1_{lat}). A face A2 é aquecida pelo calor transmitido através da parede por condução, exibindo então maior uniformidade em relação ao aumento da temperatura, a qual apresenta suas máximas com aproximadamente doze horas e meia de ensaio, sendo registrado 42,11°C em A2_{meio}, 42,09°C em A2_{sup} e 41,26°C em A2_{lat}. Com relação a temperatura em A2_{amb}, a máxima é também registrada com doze horas e meia de ensaio, correspondendo a 37,95°C.

Ao final das doze primeiras horas, o módulo de aquecimento é então desligado, nesse momento, observa-se a queda abrupta de temperatura nos quatro sensores localizados em A1, os quais estavam diretamente expostos ao calor emitido pelas lâmpadas do módulo. A temperatura de A1_{amb}, após as vinte e quatro horas de ensaio, chega a 27,60°C. Já a queda de temperatura observada nos sensores do lado A2 apresenta uma diminuição mais lenta, estando a temperatura de A2_{amb} em 29,62°C ao final do ensaio.

Observa-se que, mesmo doze horas após o módulo de aquecimento ser desligado, nenhuma das temperaturas chegou ao mesmo patamar que a temperatura de Amb_{ext}, atestando o isolamento da câmara. Entretanto, pode ser percebido que os valores do lado A1, tanto dos sensores das faces quanto do ar, ficaram inferiores aos seus correspondentes do lado A2. Esse comportamento é consequência da falta de isolamento térmico no módulo de aquecimento (na face onde se localizam as lâmpadas), indicando maior perda de calor do lado A1 para o meio externo, especialmente em A1_{amb}, já que a temperatura da face é influenciada pela capacidade térmica da parede, evitando, portanto, altas quedas de temperatura.

Nas curvas relativas ao ambiente A2 da câmara, especialmente em A2_{amb}, podem ser vistos pontos que apresentam uma ligeira queda na temperatura e voltam a se estabilizar. Tais quedas são consequência da abertura da janela lateral presente na câmara, pela qual foram realizadas aferições com um termômetro infravermelho de superfície e com a câmera termográfica, as quais serão apresentadas posteriormente. Analisando então o gráfico, pode ser verificado que tais aberturas não influenciaram a tendência de elevação da temperatura, a qual se estabilizava novamente logo após a janela ser fechada.

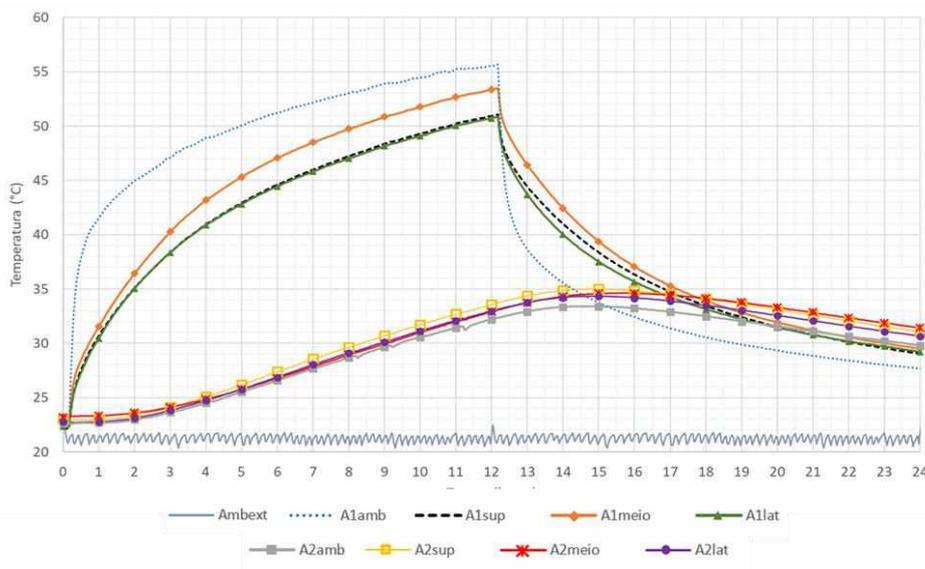
Foi realizado ainda um ensaio para o painel P12, o qual tem seus resultados expressos na Figura 8. O ensaio teve início com a temperatura dos sensores em torno de 22,70°C, apresentando os mesmos procedimentos que o ensaio anterior. Como ocorreu com P10, a temperatura no sensor A1_{amb} de P12 apresenta uma rápida elevação de sua temperatura inicial, chegando a 45°C em duas horas. Ao final das doze horas de ensaio a temperatura em A1_{amb} chegou a 55,60°C; nesse momento, os sensores da face A1 do painel apontam também suas temperaturas máximas, correspondendo a 53,42°C em A1_{meio}, 50,87°C em A1_{sup} e 50,84°C em A1_{lat}.

Figura 8 - Temperaturas aferidas durante as 24 horas de ensaio para P12. Fonte: Elaboração Própria.

Já para as temperaturas na face A2 do painel, seus pontos máximos ocorrem com quinze horas de ensaio, chegando a 34,99°C em A2_{sup}, 34,64°C em A2_{meio} e 34,27°C em A2_{lat}. Para A2_{amb} a temperatura máxima registrada é de 33,37°C, também com quinze horas após o início do ensaio. Nota-se então que mesmo após o desligamento do módulo de aquecimento, o lado A2 continua a ser aquecido, isso ocorre em função do atraso térmico da parede. Após os picos de temperatura, dá-se início a fase de resfriamento dos

ambientes, assim como ocorre em P10, os sensores do lado A1 sofrem uma queda brusca de temperatura, ao passo que em A2 o decaimento da temperatura é mais lento. Para P12 também é percebido que nenhum dos sensores chegou a mesma temperatura que Amb_{ext} , além disso, nota-se também que as temperaturas em A1 ficam menores que suas correspondentes em A2 ao final do ensaio. Foram também realizadas medições com o termômetro de superfície e com a câmera termográfica, podendo ser observado na curva de $A2_{amb}$ os momentos de abertura da janela.

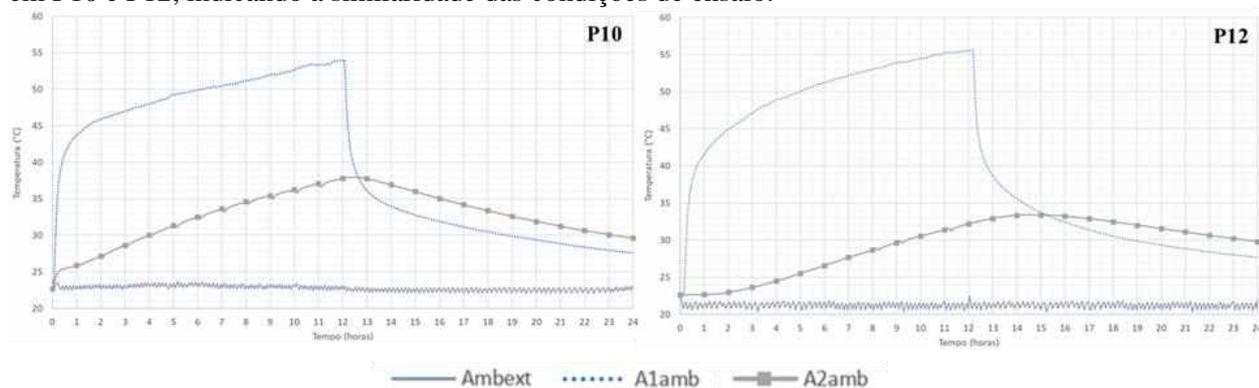
Observa-se que a temperatura máxima para $A1_{amb}$ foi superior no ensaio para P12 em comparação com P10 (Figura 9). Especula-se que essa diferença de temperatura entre o ambiente aquecido de cada ensaio deva-se a utilização do EPS em P12. Sendo o EPS um material de elevada resistência térmica, dificultando a passagem de calor no sentido $A1 \rightarrow A2$, esse calor fica então retido no lado A1, levando a maiores temperaturas nesse ambiente. Ressalta-se que esse fenômeno não ocorreria em uma situação real para uma vedação vertical, sendo percebido apenas por A1 ser um compartimento fechado.

Figura 9 - Comparação entre as temperaturas de $A1_{amb}$ e $A2_{amb}$ em P10 e P12. Fonte: Elaboração Própria.

Além disso, as temperaturas máximas em $A2_{amb}$ são mais baixas para o ensaio de P12 ($33,37^{\circ}\text{C}$) do que no ensaio de P10 ($37,95^{\circ}\text{C}$), mesmo com os valores de $A1_{amb}$ sendo maiores em P12. Isso ocorre em função do maior amortecimento térmico oferecido por P12, para o qual a diferença de temperatura entre $A1_{amb}$ e $A2_{amb}$ é de $22,23^{\circ}\text{C}$, ao passo que para P10 essa diferença é de 16°C , mostrando que P12 é menos suscetível a grandes variações na temperatura exterior, apresentando ainda maior atraso térmico (3 horas) e, conseqüentemente, maior inércia térmica. Em relação às temperaturas finais dos ensaios, vê-se que há uma convergência de valor, sendo muito próximos os resultados das medições entre os sensores correspondentes em P10 e P12, indicando a similaridade das condições de ensaio.

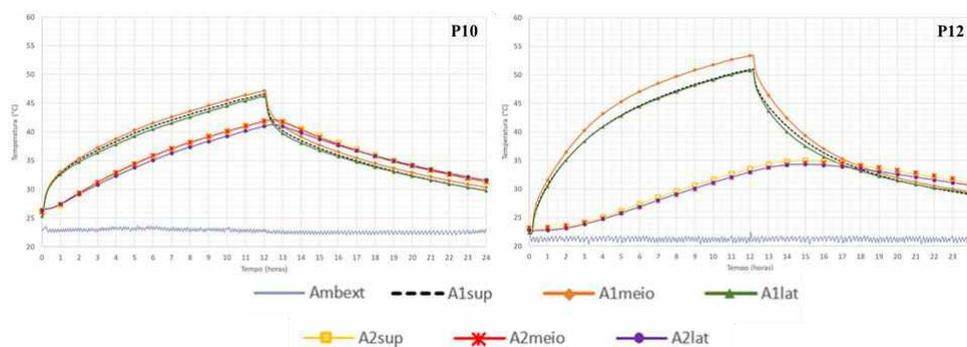
Na Figura 10 podem ser observados e comparados os valores de temperatura para as faces A1 e A2 em cada um dos ensaios. Embora as temperaturas na face A1 sejam maiores em P12, ao se comparar as temperaturas na face A2 para ambos os painéis pode ser visto que P12 obteve temperaturas aproximadamente 7°C mais baixas que P10, comportamento proveniente da maior resistência térmica de P12. Além disso, nota-se também que a diferença de temperatura entre os sensores na face A1 e A2 é muito maior em P10 do que em P12, pois como P12 é uma parede sanduíche de concreto e EPS, a face de concreto voltada para o módulo de aquecimento tem sua temperatura elevada assim como P10, sendo ainda alimentada pelos maiores valores de $A1_{amb}$ de P12, entretanto, o calor não é conduzido da mesma forma ao alcançar a camada de EPS, em função de sua baixa condutividade térmica e alta resistência, sendo determinante para diferenças tão grandes de temperatura entre as faces de uma mesma parede.

Figura 10 - Comparação entre as temperaturas das faces em P10 e P12. Fonte: Elaboração Própria. uecimento com localização dos sensores. Fonte: Elaboração Própria.
