XV ENCAC Encontro Nacional de Conforto no Ambiente Construído

AVALIAÇÃO DE DESEMPENHO ENERGÉTICO DE UMA EDIFICAÇÃO HISTÓRICA EM GOIÂNIA

Jessika Alves Vieira (1); Lizandra Veiga Silva (2); Pammila Japiassú (3)

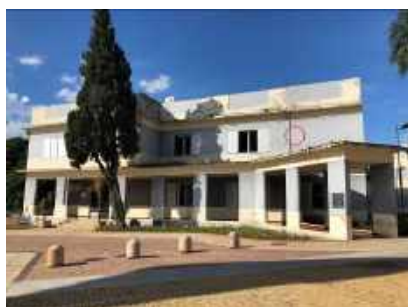
Figura 2 – Em vermelho, região da fachada Oeste escolhida para realização do ensaio de transmitância térmica.

Para análise da envoltória foram levantados dados da edificação por meio do projeto arquitetônico e de visitas in situ, onde foi realizado o registro fotográfico, medições dimensionais dos elementos e componentes construtivos. Além disso, foram realizadas medições das propriedades térmicas da envoltória, que consistiram em determinar os valores da absorvância térmica com uso do espectrômetro e transmitância térmica com o uso do termofluxímetro e datalogger, respectivamente. Aliado ao uso desses equipamentos, foi ainda utilizada a câmera termográfica modelo FLIR E40 da série Exx para observação da superfície da parede. Foi escolhido um ambiente de maior incidência solar do edifício para as realizações das medições das propriedades térmicas, a parede da biblioteca do pavimento superior da fachada Oeste (Figura 2).

Conforme estabelecido na ISO 9869 (2014), o período de medição deve contemplar no mínimo 72 horas. Foram realizadas as medições na superfície interna da parede da fachada Oeste na biblioteca, durante cinco dias corridos, de 04 a 09 de outubro de 2018.

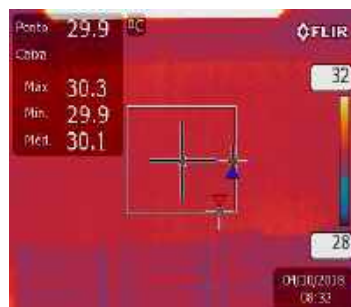
Figura 3 – Imagem térmica da superfície interna da parede da biblioteca.

A placa do termofluxímetro foi fixada por meio de uma fita dupla face em cima de uma fita adesiva colada na superfície interna da parede com objetivo de não danificar a pintura quando fosse retirado o equipamento. O termofluxímetro foi fixado em região de temperatura homogênea da parede (Figuras 3), e

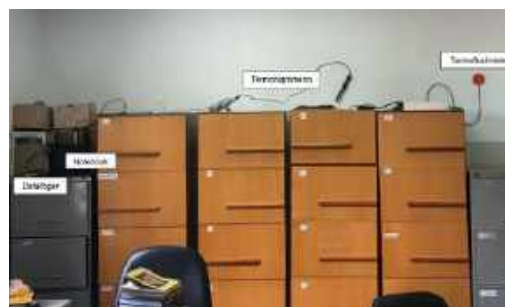
Figura 4 – Localização dos equipamentos para obtenção da transmitância térmica.

O modelo do termofluxímetro utilizado foi o HFP 01, que possui diâmetro de 80 mm e 5 mm de espessura. A programação e descarga do aparelho é feita por uma entrada USB com auxílio de um computador (HUKSEFLUX, 2018).

Foi usado também o datalogger modelo HT-500 (INSTRUTHERM, 2018), para monitoramento e coleta de dados da temperatura do ambiente interno e umidade relativa.

ligado ao datalogger, que, por sua vez, foi conectado ao computador, conforme ilustrado na Figura 4.

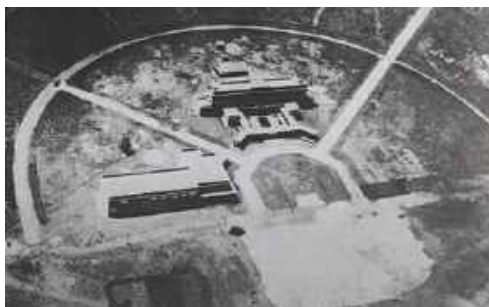
Figura 6 – Centro cívico de Goiânia no início de sua construção: Secretaria Geral e o Palácio das Esmeraldas (IPHAN, 2010).

O início da construção da Secretaria Geral (Figuras 6 e 7) ocorreu no ano de 1933, época da fundação de Goiânia, e sua inauguração foi realizada em 1936, antes mesmo da inauguração do Palácio das Esmeraldas, que ocorreu em 1938, e da Praça Cívica, em 1942 (IPHAN, 2010). Para construção da Secretaria Geral, foram utilizados alvenaria de tijolo e sistema estrutural em concreto armado (COELHO, 2005).

Por fim, destaca-se que no entorno do Centro Cultural são notadas a presença de árvores de grande parte próximas as suas fachadas, em especial, a Norte, que promovem o sombreamento das mesmas, como pode ser observado na Figura 6. As temperaturas internas do edifício são um pouco amenizadas pelo sombreamento da arborização, bem como pela presença do corredor avarandado na fachada Norte e Oeste.

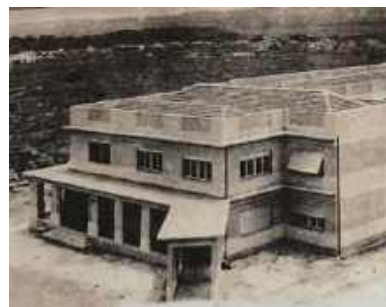
Figura 7 – Secretaria geral na década de 1930 (IPHAN, 2010).

O Centro Cultural possui planta original em formato de L com os acessos principais voltados para o centro da Praça Cívica, posteriormente foi construído edifício anexo. Essa configuração original foi rebatida para o edifício do antigo Palácio da Justiça tendo o Palácio das Esmeraldas como elemento central e como referência do eixo de simetria, conforme ilustrado na Figura 8. Os três edifícios possuem galerias cobertas com colunatas que se interligam, traços do estilo art déco, predomínio da horizontalidade e o uso de platibanda escondendo o telhado. Originalmente o telhado era composto por telhas cerâmicas (Figura 7) e atualmente possui telhas de fibrocimento (Figura 9).

As janelas são compostas externamente por veneziana de alumínio de correr e internamente por madeira pintada de cinza com vidro de abrir, sendo que os dois tipos possuem quatro folhas, conforme ilustrado nas Figuras 13 e 14. Ressalta-se que a inserção da esquadria em veneziana em alumínio é uma intervenção recente. Antes, havia a esquadria de madeira e vidro com o uso de persiana de enrolar, como pode ser observado na Figura 7.

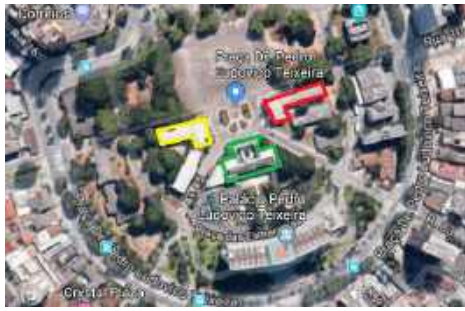
Figura 8 – Vista superior da Praça Cívica: em vermelho o Centro Cultural Marieta Telles; em verde o Palácio das Esmeraldas; e em amarelo o antigo Palácio da Justiça (Google Maps, 2018, adaptado).

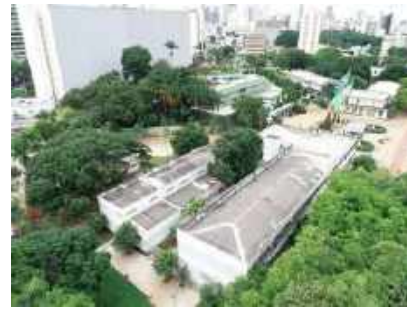
Figura 9 – Cobertura do Centro Cultural Marieta Telles à frente, Palácio das Esmeraldas e antigo Palácio da Justiça ao fundo.

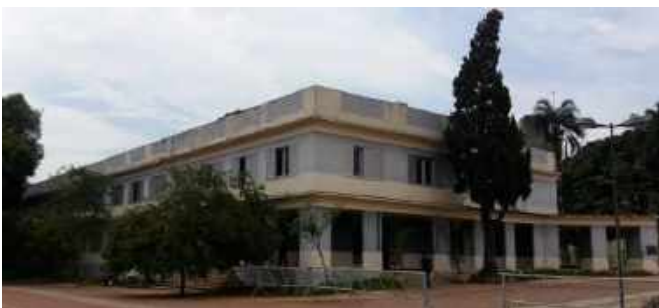
Figuras 11 – Fachadas Norte e Oeste do edifício.

As fachadas do edifício (Figuras 11 e 12) possuem revestimento em pintura em faixas no tom cinza e bege. As paredes externas são robustas (30 cm de espessura aproximadamente) e possuem muitas janelas. As fachadas Norte e Oeste possuem colunas aparentes formando uma varanda.

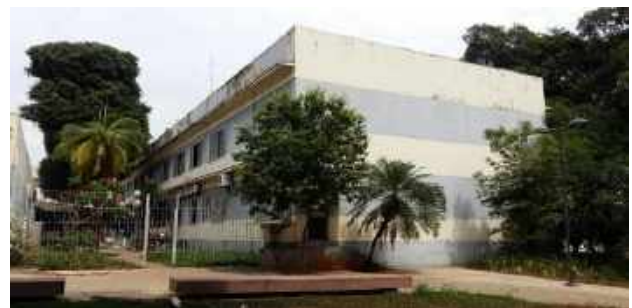
Figuras 12 – Fachadas Sul e Leste do edifício.

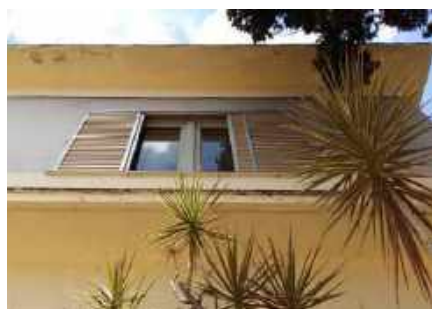
Figura 13 – Detalhe das janelas.

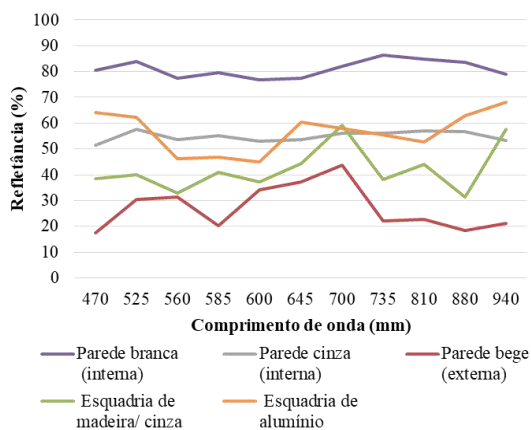
Figura 18 – Curvas das refletâncias espectrais dos materiais.

Em relação à medição realizada com o espectrômetro para os diferentes materiais que compõem o ambiente da biblioteca no pavimento superior, foram realizados os cálculos da porcentagem da refletância de cada material os onze comprimentos de onda, conforme apresentado na Figura 18.

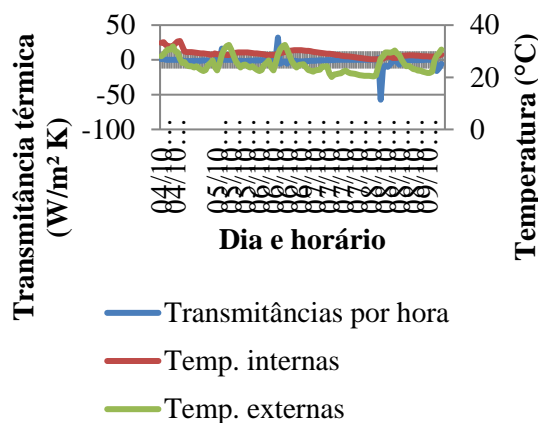
Figura 19 – Transmitâncias térmicas, temperaturas interna e externa por hora.

A Figura 19 demonstra os valores obtidos de transmitância térmica por hora durante os cinco dias de medições, bem como os valores das temperaturas interna e externa do edifício. O valor médio de transmitância térmica obtido nesse período foi de $-1,32 \text{ W/m}^2\text{K}$.

Para análise dos resultados de transmitância térmica, primeiramente deve-se levar em consideração que o ambiente analisado tinha o ar condicionado ligado durante o período vespertino, exceto sábado e domingo. É perceptível nos resultados que o fluxo de calor foi aumentando gradativamente ao decorrer das horas, obviamente pelo aumento da incidência solar ao longo do dia, no entanto, a partir das 13 horas, o fluxo de calor diminuiu devido ao funcionamento do ar condicionado.

O ideal seria que não houvesse funcionamento do ar condicionado durante as medições. No entanto, nem sempre é possibilitada a paralisação das atividades normais do edifício, o que pode ser considerado um fator limitante, visto que para realização do ensaio as medições tem que ser contínuas. Outra questão a ser destacada é a dificuldade de estabilização dos valores para validação dos resultados, podendo tornar extenso os períodos de medição. A ISO 9869 (2014) pelo método de análise por média dos dados exige que haja desvio de no máximo 5% do último resultado em relação ao obtido 24 horas antes, dentre outras exigências, que não foram alcançadas durante o período de medição realizado. Dada a limitação de equipamentos disponíveis para a realização desta pesquisa, não foi possível realizar medições das temperaturas superficiais internas e externas do elemento construtivo, bem como medições in situ da temperatura externa do ambiente, o que poderia aumentar a confiabilidade aos resultados obtidos de transmitância térmica.
