XV ENCAC Encontro Nacional de Conforto no Ambiente Construído

PERSPECTIVAS EM EFICIÊNCIA ENERGÉTICA PARA A PRESERVAÇÃO DO PATRIMÔNIO MODERNO

O objeto de estudo - a Vila Operária da Gamboa - localizada na rua Barão da Gamboa, esquina com a rua Cardoso Marinho, no Centro do Rio de Janeiro, é um conjunto projetado pela sociedade feita por Gregori Warchavchik e Lúcio Costa, em 1931. De acordo com Lino (2004), foi a primeira construção de cunho Moderno para Habitação de Interesse Social (HIS) no Rio de Janeiro, quando esta ainda era resolvida pela iniciativa privada. A edificação é tombada pelo Patrimônio Municipal¹.

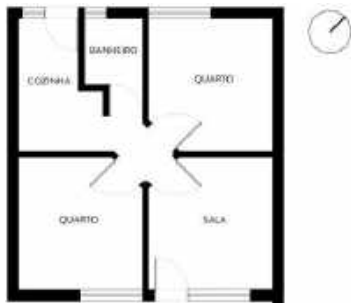
Figura 1: unidade habitacional original.
Fonte: elaboração própria.

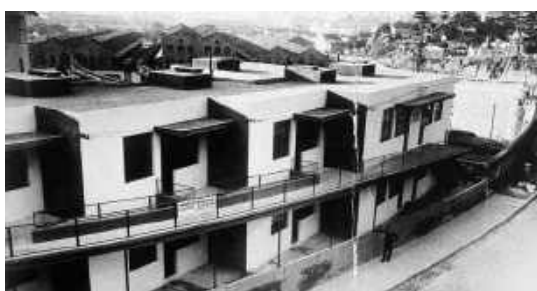
Figura 3: Vila Operária da Gamboa, 1931.

As unidades são dispostas em dois pavimentos, escalonadas, aproveitando ao máximo um terreno de esquina (Figura 3). Em relação ao partido estético, no bloco original não havia ornamentação e foi arrematado com lajes planas (Figura 4) e esquadrias basculantes de ferro e vidro. De acordo com Lino (2004) foi um dos únicos projetos de Lúcio Costa voltados à habitação onde foram usadas curvas – dadas pela passarela metálica que contorna a massa edificadora na fachada principal – que contribuiu para romper com a rigidez dos blocos quadrados. Em termos estruturais o conjunto foi construído de forma tradicional - no sistema de vigas, pilares e lajes – utilizando-se, para vedação, de tijolos maciços assentados na maior dimensão³.

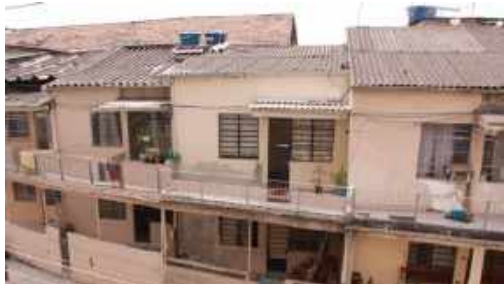
Figuras 5: Vila Operária da Gamboa, 2013.
Fonte: LAURD/PROURB/UFRJ

Embora relevante para a memória arquitetônica e histórica, a vila encontra-se descaracterizada, uma vez que foram realizadas inúmeras intervenções pelos próprios moradores. Dentre as alterações significantes estão: cores originais verde e havana (COSTA, 1995) trocadas por tons laranja/creme; lajes planas cobertas por telhas de amianto; sendo a forma original acrescida pelos “puxadinhos” (pequenas extensões) (Figuras 5 e 6); acesso coletivo às unidades substituído por acessos individuais e algumas esquadrias originais substituídas por esquadrias em alumínio.

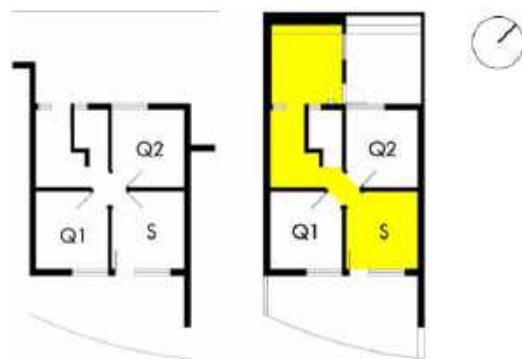
Figura 10: comparativo entre as edificações (esquerda-original e direita-atual) com o destaque visual do ambiente Sala.
Fonte: elaboração própria.

Para entendimento geral, foram consideradas as APPs⁵ para verificação dos ambientes. A edificação original tem três APPs, sendo os ambientes S e Q1 (sala e quarto 1-frente) de classificação C - considerando o comportamento da envoltória para o verão - enquanto o Q2 (quarto 2-fundos) classificação D (Figura 8). A edificação em seu estado atual foi analisada com as modificações realizadas pelos usuários. Pode-se notar uma melhora gráfica na classificação dos ambientes Q1 e Q2 (Figura 9), uma vez que foram alteradas as cores das paredes externas de verde/havana para laranja/creme. O ambiente S⁶ permanece graficamente inalterado como consequência do acréscimo de área advindo da remoção do fechamento que separa a sala e a cozinha (Figura 10).
