CONFORTO E IMAGEM EM PRAÇAS: FERRAMENTA DE AVALIAÇÃO

Este artigo busca refletir sobre o conforto e imagem dos espaços livres públicos, a partir da avaliação dos aspectos ambientais e da paisagem das praças da regional Administrativa 8, também conhecida como Regional 8 – Jardim Camburi, da cidade de Vitória – ES.

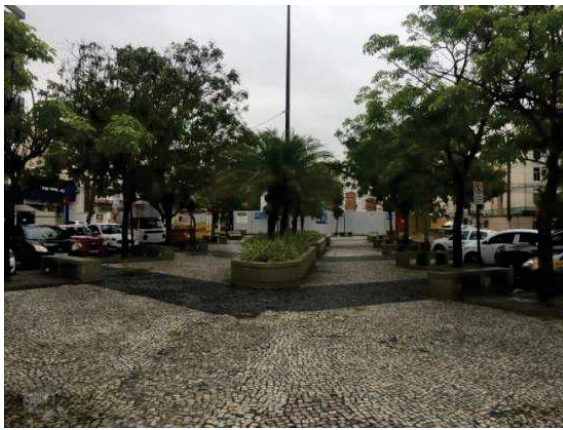
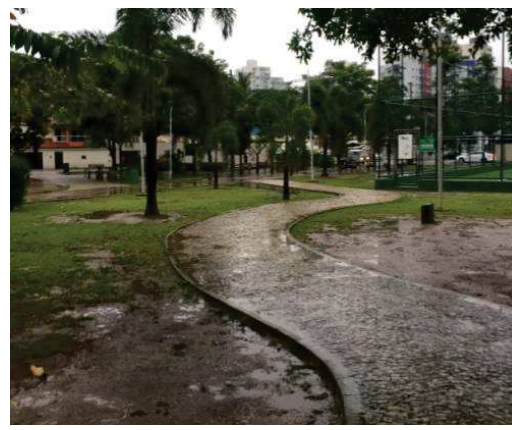
Figura 3 – Áreas permeáveis encontradas nas praças analisadas: (A) Praça Sagrada Família; (B) Praça Nilze Mendes Rangel (AUTORAS, 2020).

As “áreas permeáveis” representam revestimentos de superfícies utilizadas na praça que permitam a permeabilidade do solo, como grama natural, terra, areia, dentre outros. A nota 0,0 (zero), apresentada por uma das praças, indica que menos de 10% da área da praça é permeável, 3 praças alcançaram nota 2,0 (dois) por terem entre 30% e 20% de área permeável. Apenas uma praça recebeu a nota máxima por possuir mais de 30% de piso que permite a permeabilidade. Esse indicador pode refletir diretamente na qualidade ambiental da cidade, já que a permeabilidade do solo é um ponto importante quando a maior parte do solo urbano encontra-se pavimentado e, por vezes, limitada quanto ao escoamento de água da chuva. Na Figura 3 pode-se observar a diferença na quantidade de áreas permeáveis presente na praça de menor nota, Praça Sagrada Família, e na de maior nota, Nilze Mendes Rangel.
