**XV ENCAC** Encontro Nacional de Conforto no Ambiente Construído

## **COLABORAÇÃO MULTIDISCIPLINAR COMO RECURSO PARA AVALIAÇÃO PÓS-OCUPAÇÃO COM FOCO NA ACESSIBILIDADE DO AMBIENTE CONSTRUÍDO: UM OLHAR SOBRE UMA BIBLIOTECA UNIVERSITÁRIA**

Figura 01 – Biblioteca Central da UFPB. Fonte: sistemotecaufpb.blogspot.com

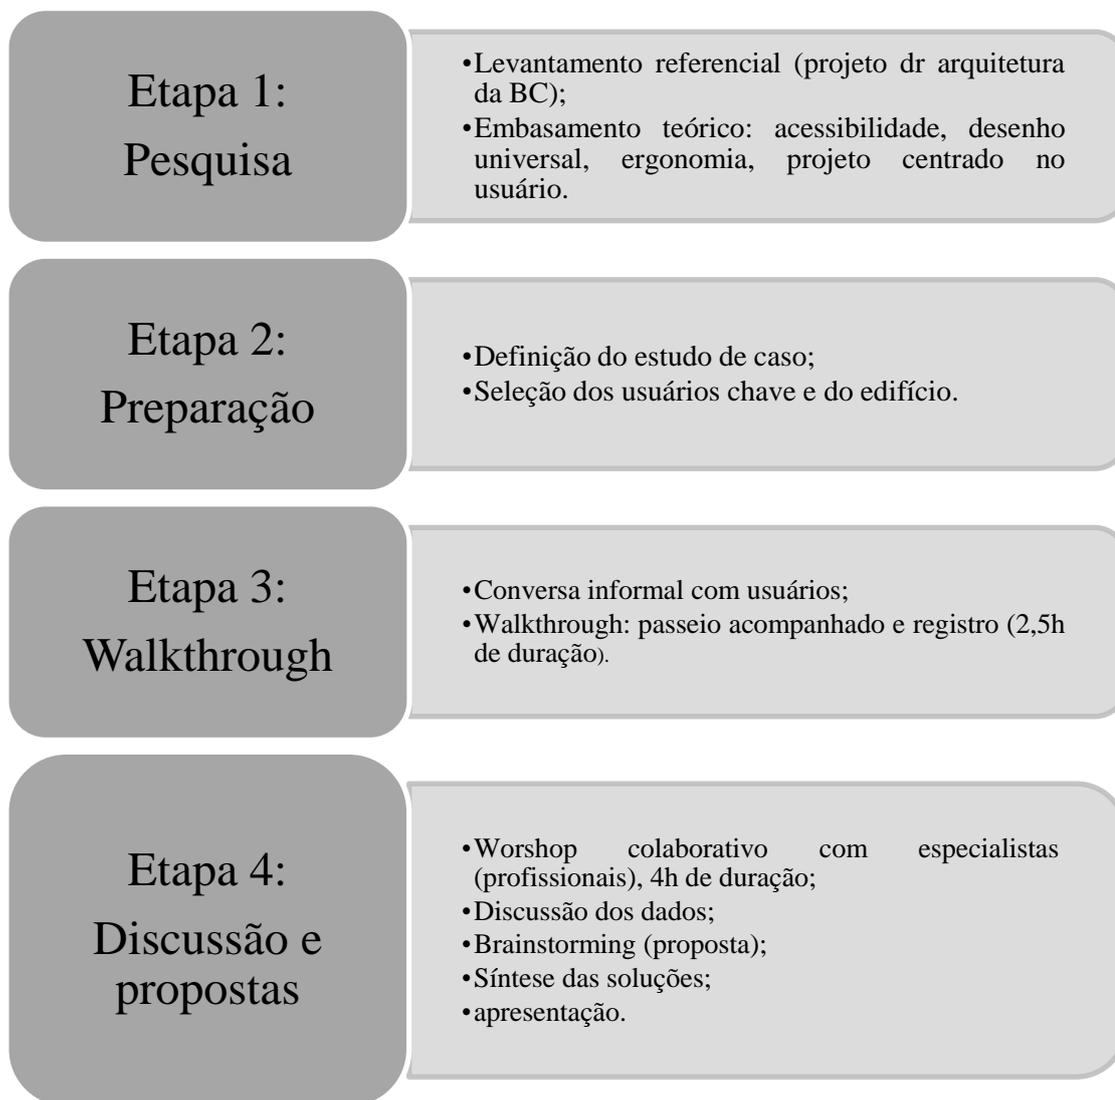
Figura 02 – Sequência das etapas metodológicas (Acervo Pessoal, 2019).

Após as etapas iniciais, esquematizadas na Figura 01, que consistiram em coleta de dados de forma participativa, foi realizado um momento de discussão entre o grupo de profissionais, que apontaram diretrizes gerais para a intervenção, elencando possíveis soluções arquitetônicas, técnicas e funcionais que podem ser desenvolvidas.

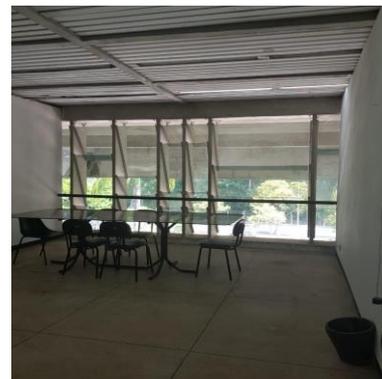
**1. Iluminação natural dos ambientes:** os pavimentos escolhidos para a análise da situação global foram os pisos térreo e o 2º (último) andar. Ambos possuem espaço amplo, mas o térreo é fechado e com aberturas que não favorecem a ventilação e iluminação naturais; em oposição o 2º andar é circundado por *brises* (proteção solar horizontal ou vertical que pode ser executada em diferentes materiais como concreto e madeira) horizontais irregulares que favorecem a ventilação e iluminação natural dos ambientes. No entanto, a proximidade com a mata atlântica preservada existente inibe parte desta iluminação natural, tornando os ambientes escuros e passíveis de umidade. Aspecto semelhante é encontrado por Vasconcelos, Villarouco e Soares (2009) e por Blattmann e Borges (1998).

Figura 03 – Iluminação natural (Acervo Pessoal, 2019).

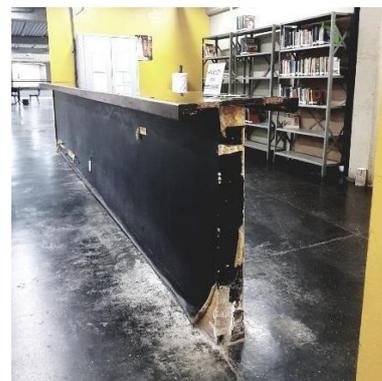
**2. Disposição do mobiliário:** foi possível perceber que em alguns pontos a disposição dos mobiliários dificulta a circulação de pessoas com mobilidade reduzida como cadeirantes, por exemplo. Além disso, o layout impede a incidência de iluminação natural. O balcão de atendimento encontra-se em péssimo estado de conservação, o corrimão localizado próximo ao mezanino é passível de acidentes dos usuários, haja vista que várias pessoas e de diferentes faixas etárias podem adentrar a edificação. Aspecto semelhante é encontrado por Vasconcelos, Villarouco e Soares (2009) e por Marinho (2018).

Figura 04 – Disposição do mobiliário (Acervo Pessoal, 2019).

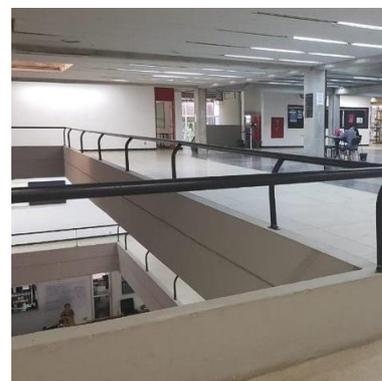
**3. Mudança de corrimãos e guarda-corpo:** a circulação vertical atualmente é feita por meio de escadas, as quais possuem corrimãos em desacordo com o item 6.9 da NBR 9050. Para isso, é necessária a substituição destes equipamentos por outros que contemplem os itens descritos na norma, como: ser contínuos, sem interrupção nos patamares devendo prolongar-se paralelamente ao patamar, além de ter duas alturas, a 0,92m e a 0,70 m do piso. Ainda, todo o mezanino dos pavimentos superiores é contornado por guarda-corpo que não garante a segurança dos usuários, sendo um risco constante para crianças, por exemplo. Deve-se adicionar elementos horizontais e verticais a estes equipamentos, onde as distâncias entre um balaústre e outro não seja maior que 15 cm, como estabelece a NBR 9077/2001 - Saídas de emergência em edifícios.

Figura 05 – Guarda-corpo inseguro (Acervo Pessoal, 2019).

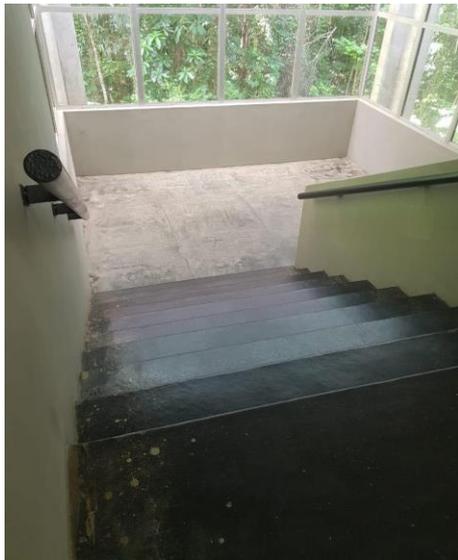
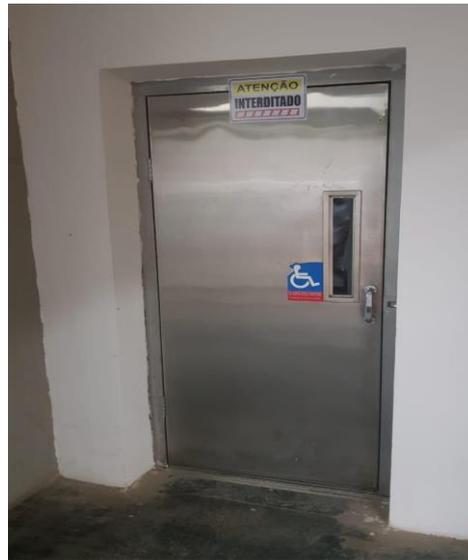
**12. Circulação vertical da Biblioteca Central:** a circulação vertical da edificação é realizada por escadas, cujo piso é granilite polido, sem faixas antiderrapantes cujo corrimão não acompanha seu contorno; e por elevadores que estão atualmente interditados. Ambos estão locados em pontos estratégicos para as atividades.

Figura 07 e 08 – escada e elevador (Acervo Pessoal, 2019)

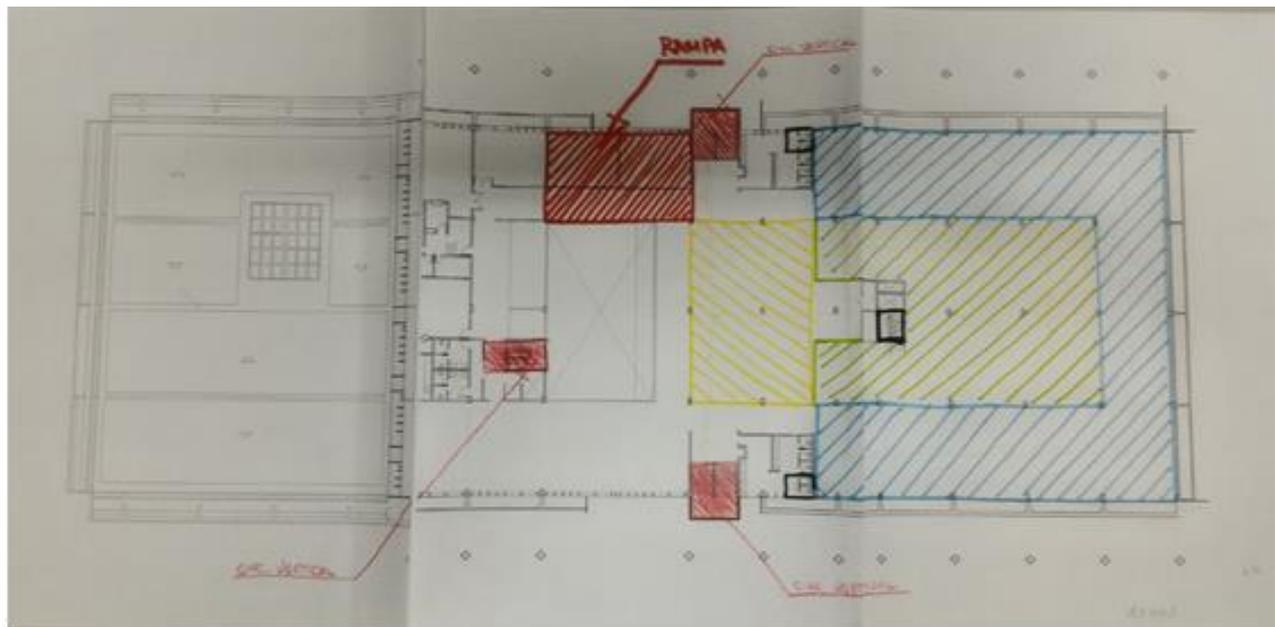
A figura 08 abaixo mostra a planta baixa do primeiro pavimento da BC da UFPB, com a indicação de mudanças estruturais, como instalação de uma rampa central, ou apenas pontuais, como a troca da

localização das estantes.

Figura 09 - Zoneamento esquemático da proposta de recomendações projetuais locado na planta do 1º pavimento da BC UFPB (Acervo Pessoal, 2019).

**8. Construção de rampa de acesso aos pavimentos:** sugere-se a construção de uma rampa interna, localizada conforme zoneamento na figura 08, para permitir o acesso aos pavimentos superiores por pessoas em cadeira de rodas e mobilidade reduzida.
