XV ENCAC Encontro Nacional de Conforto no Ambiente Construído

JOÃO PESSOA | 18 a 21 de setembro de 2019

COPAN: UMA PROPOSTA AINDA ATUAL DE UMA GERAÇÃO PASSADA - REFLEXÕES SOBRE O MORAR NO CENTRO A PARTIR DA ERGONOMIA COMO EIXO DE ANÁLISE

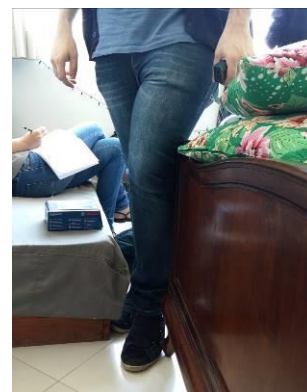
Figura 7 – Espaço disponível para passagem entre cama e sofá. Foto: Acervo dos autores.

Ergonomicamente, o ambiente não possui acessibilidade, com dimensões internas muito pequenas e insuficientes para um cadeirante. A unidade possui paredes anguladas que diminuem ainda mais o espaço e dificultam a disposição e movimentação da mobília, tornando o espaço para circulação muito pequeno, como visto na Figura 7.

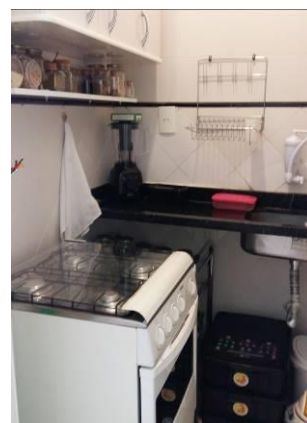
Figura 8 – Cozinha diminuta. Foto: Acervo dos autores.

A cozinha não possui espaço suficiente para a geladeira, que apesar de pequena fica no corredor junto a outros móveis. Além do problema com tal equipamento, não há espaço suficiente nesse cômodo para abrir totalmente a porta do forno, sendo necessário ficar ao lado dele para possibilitar a abertura completa (Figura 8).

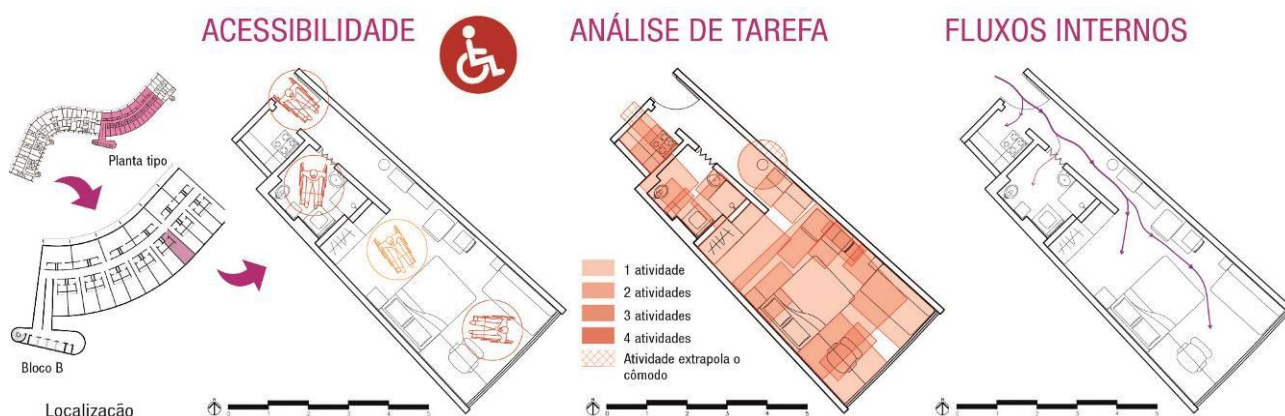
Figura 9 – Análises ergonômicas desenvolvidas para o Caso 1. Elaboração própria.

A área multifuncional possui alguns conflitos de tarefa, principalmente em áreas de passagem, além da mesa de jantar não possuir a largura mínima suficiente para uma pessoa e a cadeira conflitar com os móveis próximos. Como apontado pela análise de tarefa, algumas das áreas delimitadas ainda extrapolam o cômodo em que se originam (Figura 9).

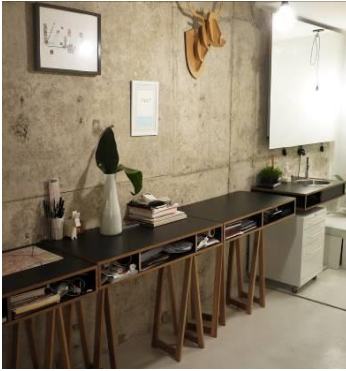
Figura 10 - Área social. Foto: Marcos Rosa.

Com área total de 30,4m², o proprietário demoliu as paredes da cozinha, transformando o espaço em uma área social, com cerca de 9,8m² úteis. A parede do banheiro foi retirada também, permanecendo aberto para a área multifuncional, isolado do ambiente por uma cortina móvel. A antiga área de estar foi reformulada, abrigando uma cozinha compacta – localizada próximo à janela – e área de descanso, cujos móveis foram planejados para serem otimizados e alguns retráteis, com a possibilidade de liberar mais espaço (Figuras 10, 11 e 12). Possui fachada sudeste, mas diferentemente do Bloco B, este bloco apresenta uma parede de cobogós de concreto que barra a entrada de luz direta.

Grande parte dos móveis dessa unidade foi feita sob medida (rever Figuras 10, 11 e 12), o que possibilitou uma grande liberação de espaço e maior conforto ergonômico já planejado em estágio de projeto. A cama, por exemplo, é retrátil, transformando-se em sofá quando recuada para baixo do guarda-roupa, e as mesas na área social podem ser agrupadas e separadas para formar diversos *layouts* diferentes. Móveis sob medida como esses, apesar de mais caros, adequam-se melhor ao ambiente, principalmente em espaços pequenos, e podem possibilitar uma grande melhora de utilização do espaço pelo usuário, tanto ergonomicamente, como em outras formas de conforto, já que obstruem menos o espaço.

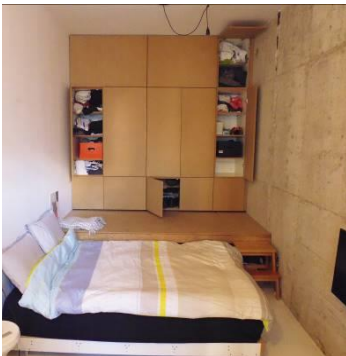
Figura 11 - Área de dormir. Foto: Marcos Rosa.

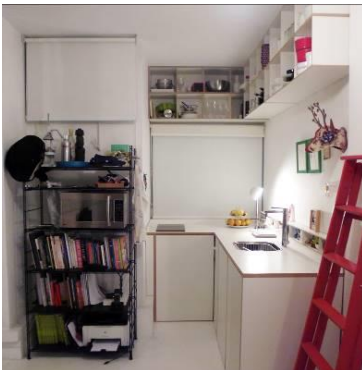
Figura 12 - Cozinha. Foto: Marcos Rosa.

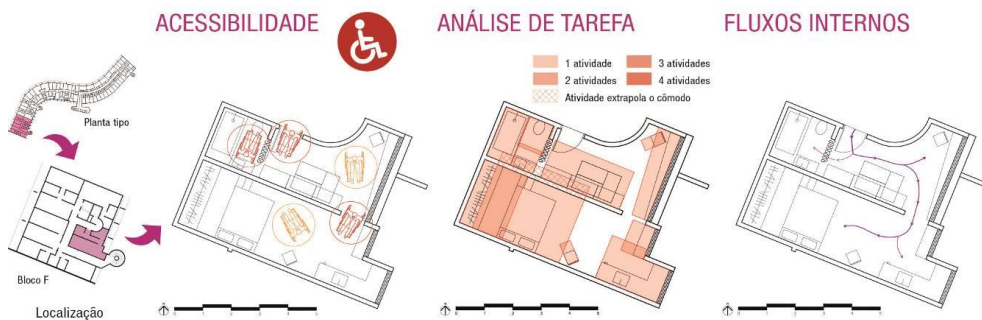
Figura 13 – Análises ergonômicas desenvolvidas para o Caso 2. Elaboração própria.

A partir da análise de tarefa do ambiente (Figura 13) é possível constatar que o espaço possui diversas áreas com conflito de duas atividades e alguns espaços no banheiro com focos de três atividades ou mais acontecendo simultaneamente. Considerando apenas um morador, que frequentemente recebe o parceiro no apartamento, o banheiro pode se configurar uma área conflituosa se duas pessoas forem utilizá-lo ao mesmo tempo. Outros espaços têm menor chance de se tornarem problemáticos, apesar de possuírem algumas sobreposições e serem muitas vezes menores do que o recomendado, além da área de tarefa em frente a cama extrapolar o quarto.

Mesmo existindo o espaço para o giro de uma cadeira de rodas na sala e no quarto, a *kitchenette* não possui acessibilidade adequada para um cadeirante (Figura 13) já que inviabiliza sua entrada pelas portas de acesso, além de possuir degraus em uma parte do apartamento (acesso ao guarda-roupa).
