XV ENCAC Encontro Nacional de Conforto no Ambiente Construído

ENVELHECIMENTO E MORADIA: ESTUDO DE VIABILIDADE TÉCNICA E ECONÔMICA DE ADAPTAÇÃO DE RESIDÊNCIA A IDOSOS

Claudia F. Carunchio (1); Roberta C. Kronka Mülfarth (2)

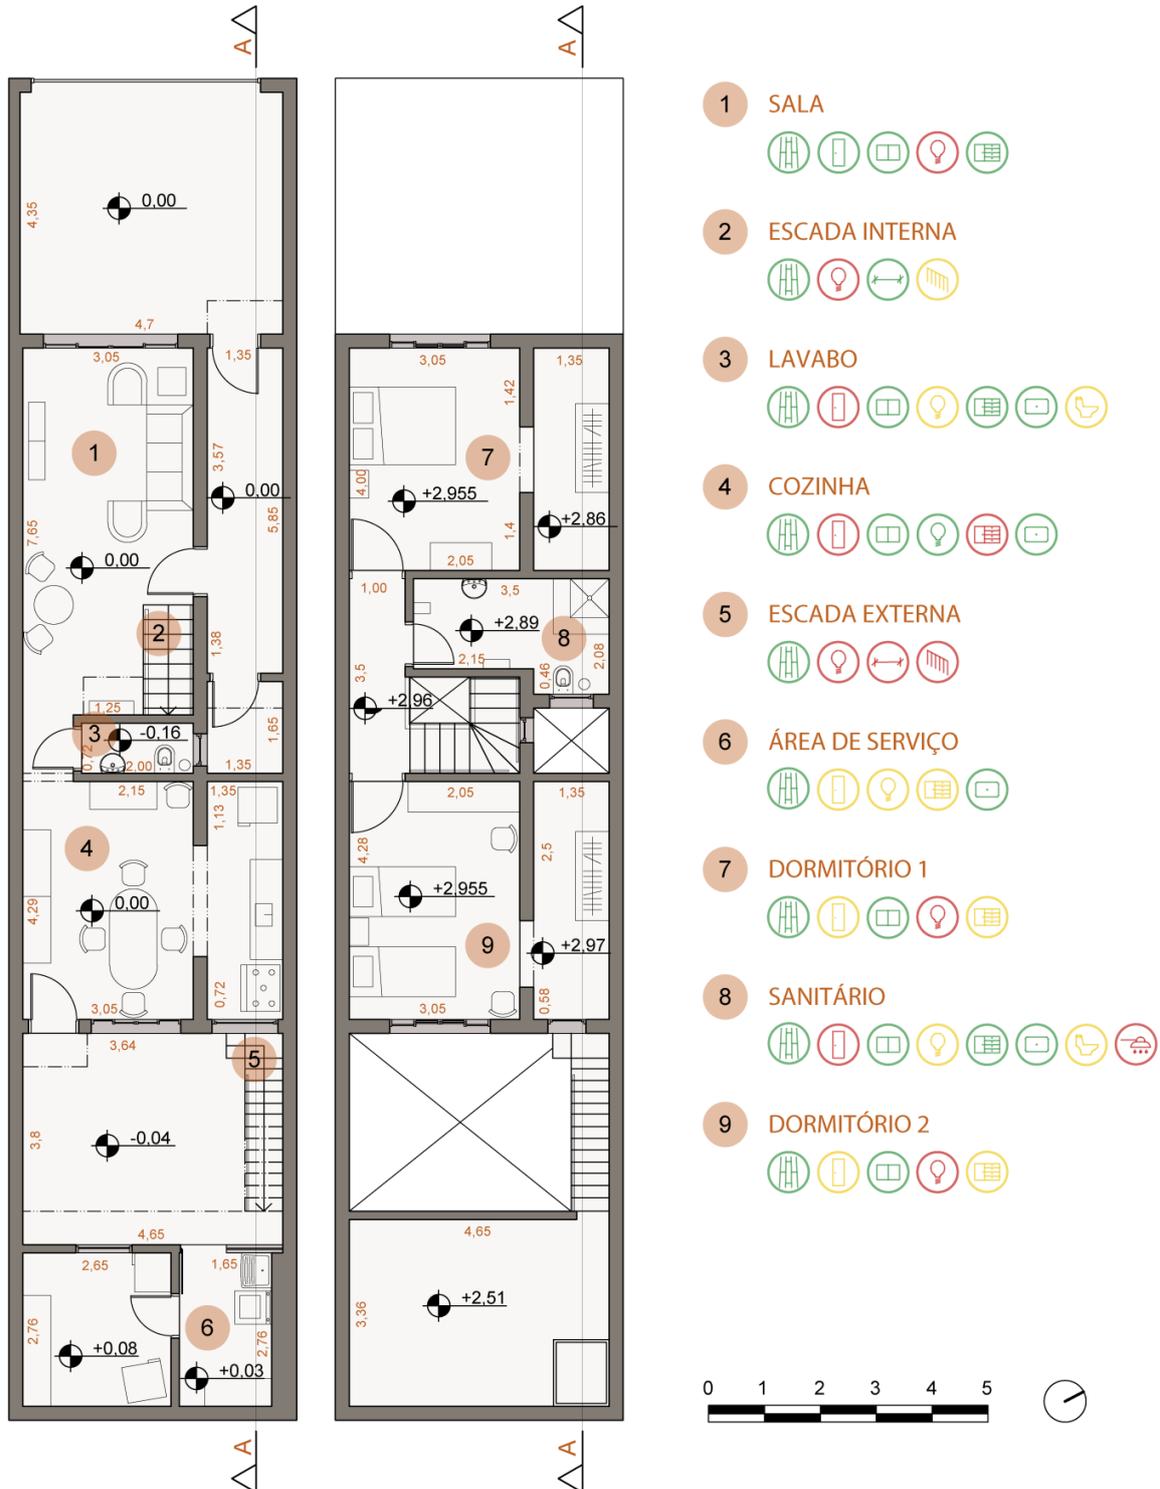
Figura 2 – Plantas da edificação existente (pavimento térreo e superior) e avaliação qualitativa os ambientes da habitação.

Após os levantamentos de campo, foram elaboradas as plantas e avaliações qualitativas expressas na Figura 2, o corte exibido na Figura e os esquemas de áreas de uso do mobiliário e de circulação apresentados na Figura 4. A residência, construída durante a década de 1960, apresentava originalmente uma parede de geminação e um recuo lateral; em ampliação posterior, esse recuo foi ocupado, havendo remanescentes da parede original dividindo alguns ambientes, como a sala, a cozinha e os dormitórios, o que prejudica o uso dos espaços, a circulação e a utilização confortável e segura do mobiliário e dos equipamentos. Essa situação é mais crítica na cozinha, onde a parede impede o posicionamento correto do usuário para o manuseio do forno, o que

aumenta riscos de queimaduras, e no dormitório 1, utilizado para dormir pela moradora, no qual há um desnível de 9,5 cm no vão entre os remanescentes da parede. No dormitório 2, há alguns problemas de circulação e espaço insuficiente para uso do mobiliário, mas que podem ser minimizados apenas com mudanças no layout.

As portas apresentam largura igual ou superior a 80 cm, possibilitando a passagem com cadeira de rodas ou com outros tipos de dispositivos auxiliares de marcha, com exceção das portas dos sanitários, que possuem 70 cm de largura. As maçanetas são do tipo alavanca, de fácil manuseio para usuários com dificuldades motoras. As fechaduras possuem trinco com chave, permitindo sua abertura pelo lado de fora em caso de emergência. Não há soleiras, o que é o ideal para a circulação, embora diversos ambientes apresentem desníveis junto à entrada ou em seu interior, como os dormitórios, os sanitários, e as áreas ao fundo da residência.

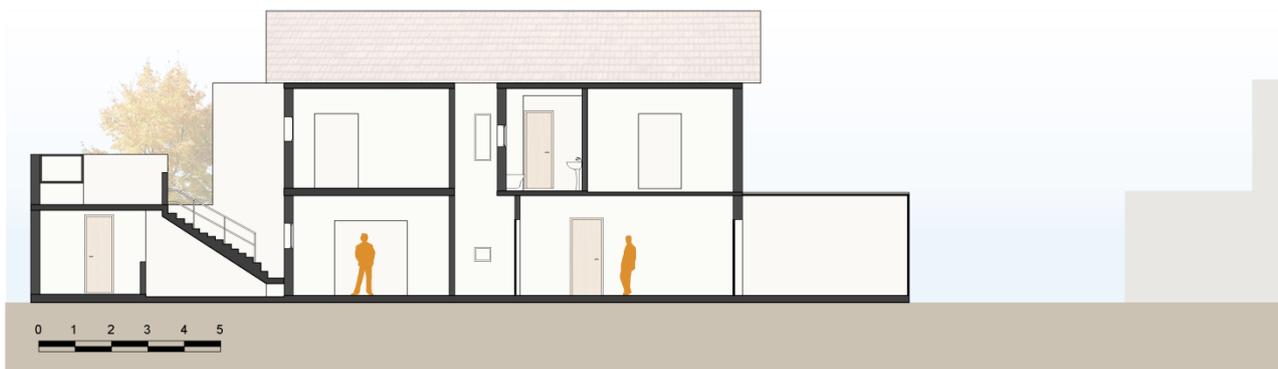
Figura 3 – Corte AA – residência existente.

A avaliação de área necessária para a utilização do mobiliário e dos equipamentos revela que não há graves problemas de área insuficiente ou de interferência de uso entre equipamentos, exceto em relação ao fogão, como já discutido, e ao lavabo, onde a pequena largura, de 0,9 m, dificulta o uso das peças sanitárias, principalmente para usuários com dificuldade de locomoção. As interferências de uso não são comuns e, quando ocorrem, se manifestam em locais em que o uso simultâneo dos equipamentos que sofrem interferência é raro. A circulação também não é muito problemática nessa residência, exceto em algumas portas, como mencionado, e na escada externa, onde a pequena largura, de 0,68 m, e a irregularidade nas dimensões das pisadas e dos espelhos, visível no corte AA (Figura 3), torna seu uso extremamente inseguro.

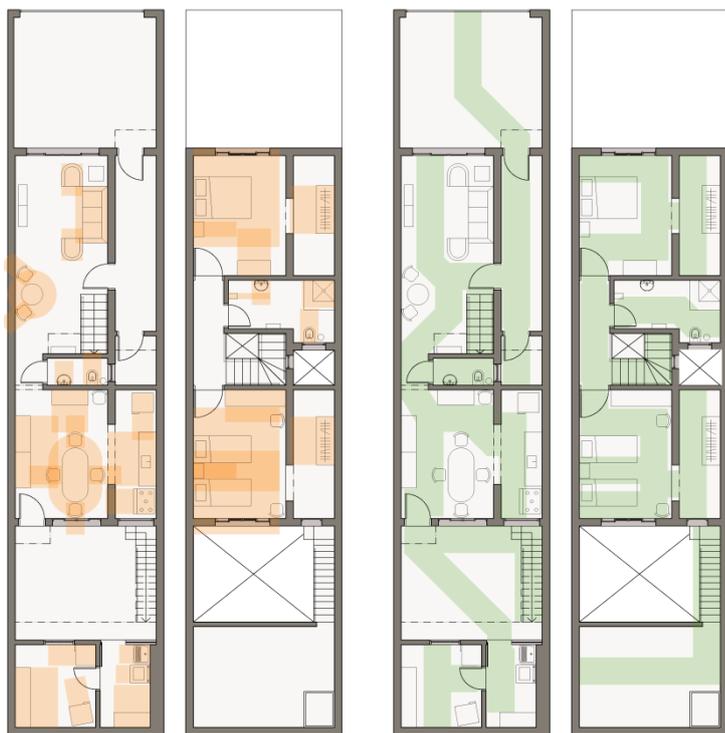
Figura 4 – Áreas necessárias para uso do mobiliário (à esquerda) e para circulação (à direita) na residência existente.

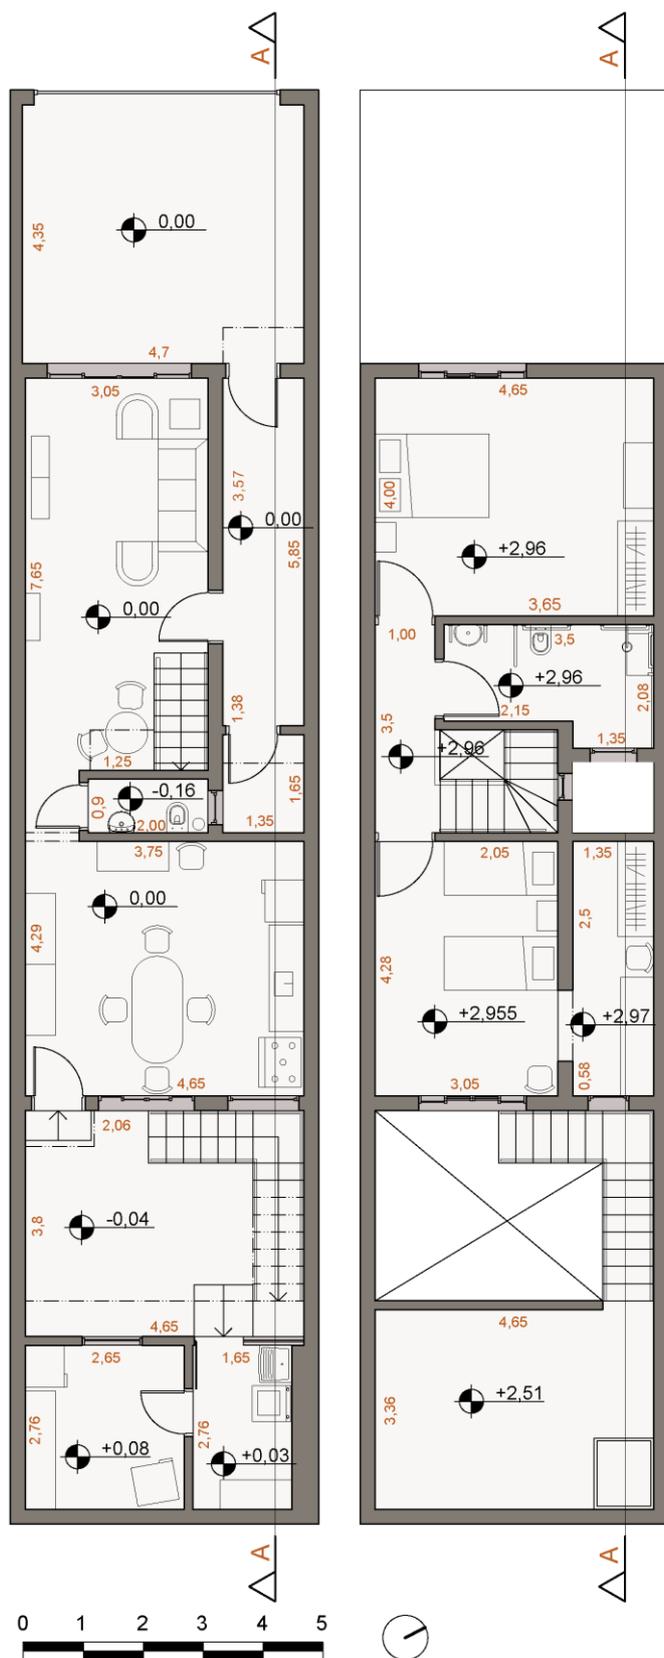
Figura 5 – Plantas dos pavimentos inferior e superior da proposta 1.

Na primeira proposta de intervenção, mínima necessária para garantir a segurança e o conforto da moradora em sua condição atual de saúde e mobilidade, focou-se a adequação dos elementos que geravam riscos. As intervenções contidas nessa proposta, assim como as análises realizadas, são apresentadas nas plantas da Figura 5, no corte da Figura 6 e nos esquemas da Figura 7.

Propôs-se o nivelamento do piso do dormitório 1 com o do corredor na cota de 2,96 m e a remoção das paredes internas que dividem o ambiente. Em relação ao mobiliário, sugere-se a instalação de um cabideiro extensível no guarda-roupa, que possa ser movimentado até uma altura próxima dos braços do usuário, facilitando sua utilização. Já no dormitório 2, foram propostas apenas intervenções sem custos – com a mudança de layout, melhoram-se as condições de circulação e facilita-se o acesso à janela.

O sanitário do pavimento superior foi projetado conforme todos os requisitos de acessibilidade, inclusive para usuários em cadeira de rodas. Embora esteja situado no pavimento superior, é possível posteriormente instalar uma plataforma elevatória para acesso de cadeirantes. Além disso, a colocação de barras de apoio próximas ao lavatório, ao vaso sanitário e ao chuveiro facilita a utilização por idosos com mobilidade reduzida e melhora as condições de segurança. O vaso sanitário deve ser instalado a uma altura de 46 cm, e a pia a 80 cm, com torneira do tipo alavanca. Na área do box, além da ampliação e remoção do desnível, propõe-se a colocação de banco para banho removível; delimitando essa área, pode ser instalada uma cortina. O misturador do chuveiro deve estar a 1 m de altura, e os porta-toalhas a, no máximo, 1,2 m. Esse sanitário foi projetado com caimento constante, de 1%, sendo a parte mais alta a parede de entrada e a mais baixa a parede oposta, ao fundo, onde deverá ser instalado um ralo linear, fora da área de circulação e deslocado do eixo do chuveiro.

Na cozinha, propôs-se a remoção das paredes internas, o que eliminou os problemas de utilização do fogão e melhorou as condições de circulação.

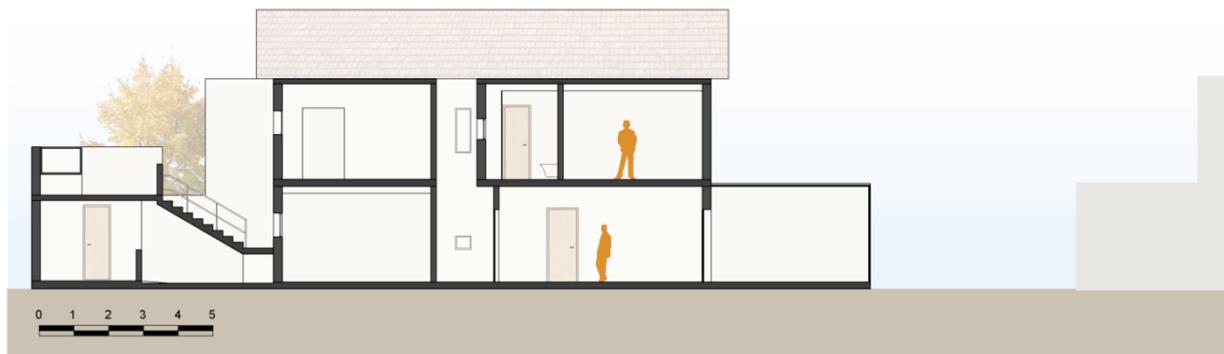
Figura 6 – Corte AA – proposta 1.

A escada externa foi redimensionada, de forma a atender às exigências da BNR 9050, apresentando largura de 90 cm e degraus com pisada de 29 cm e espelho de 17 cm, além de corrimãos em ambos os lados. Como o local em que originalmente havia um ralo na área externa foi ocupado pela nova escada, considerou-se o custo de refazer o sistema de drenagem e o piso, introduzindo um ralo linear junto à parede da cozinha. Nessa área externa ao fundo, também se propõe a instalação de rampas para superar o desnível em relação às áreas internas, mantido para evitar infiltração de águas pluviais sob as portas.

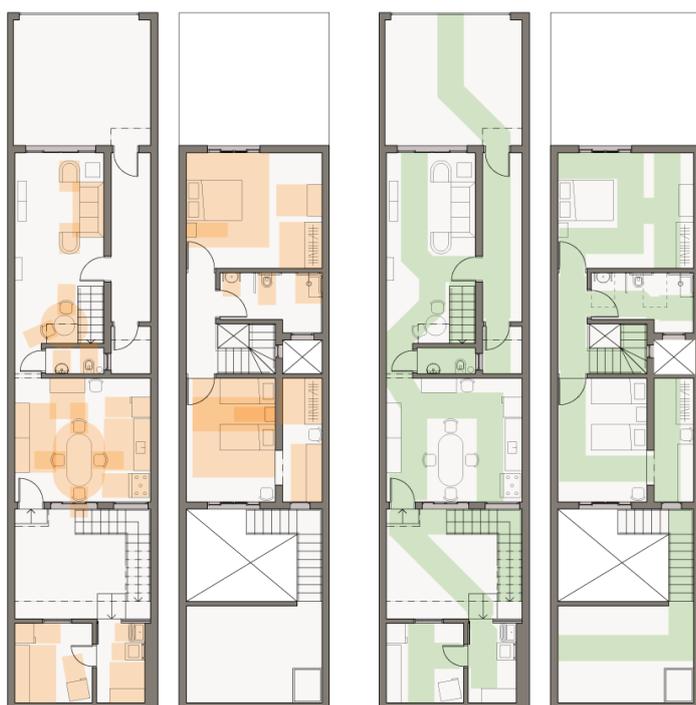
Figura 7 – Áreas necessárias para uso do mobiliário e dos equipamentos (à esquerda) e para circulação (à direita) na proposta 1.

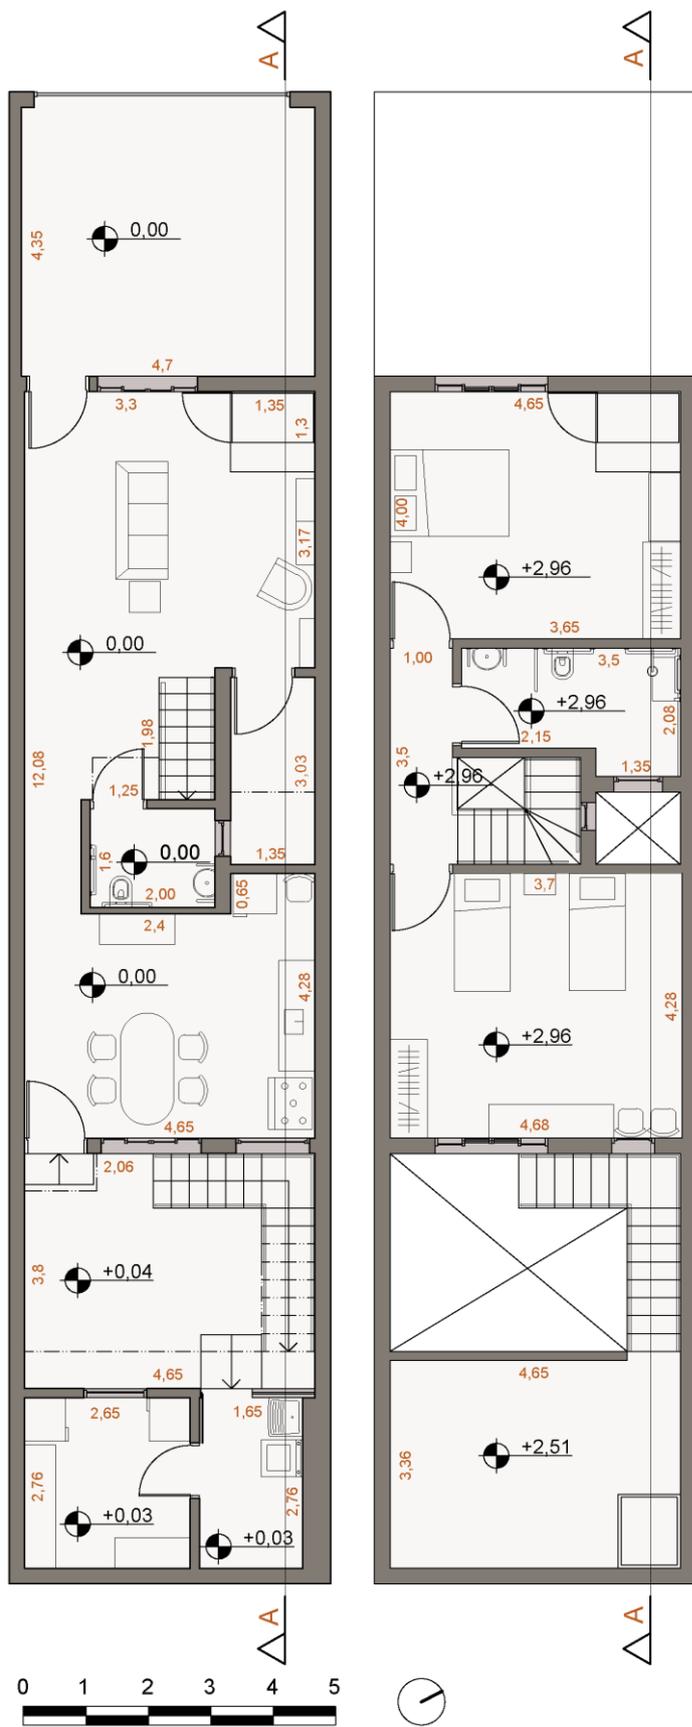
Figura 8 – Plantas dos pavimentos inferior e superior da proposta 2.

A segunda proposta de intervenção visa o estabelecimento de uma moradia completamente acessível. Além das intervenções da proposta 1 para a cozinha, o sanitário do pavimento superior, o dormitório 1 e a área externa ao fundo, foram elaboradas intervenções adicionais, exibidas nas plantas da Figura 8, nos esquemas da Figura 9 e no corte da Figura 10.

A sala foi ampliada para o corredor lateral externo, de forma a ser acessada diretamente pela garagem. Com esse incremento de área e com ajustes no layout do mobiliário, estabeleceu-se uma faixa livre para circulação percorrendo a porção sudoeste da residência, o que facilita a mobilidade com cadeira de rodas ou dispositivos auxiliares de marcha.

O lavabo também foi ampliado, de modo a se adequar à norma de acessibilidade, estabelecendo-se áreas de manobra e de transferência a partir de cadeira de rodas. Como o espaço adicionado não está sob a escada, foi possível nivelar o banheiro com a sala, uma vez que, na nova configuração, a região com pé-direito mais baixo está fora da área de circulação. Isso causou uma redução na área da cozinha, compensada com ajustes no layout do mobiliário.

No dormitório 2, propôs-se o mesmo tipo de intervenção do dormitório 1; assim, todo o pavimento superior nivela-se na cota de 2,96 m. Para possibilitar acessibilidade ao pavimento superior, inseriu-se uma plataforma elevatória entre a sala e o dormitório 1. Propôs-se, ainda, uma reforma generalizada no sistema elétrico. Foram adicionados interruptores em todos os acessos dos ambientes, iluminação específica nas áreas em que há necessidade de iluminâncias mais altas, como em bancadas da cozinha e lavatórios dos sanitários, e iluminação nas rotas de circulação. Além disso, foram inseridos pontos de telefone nos banheiros, para pedidos de socorro em caso de queda. A estimativa de custo de implantação da proposta 2 é de R\$53.966,92

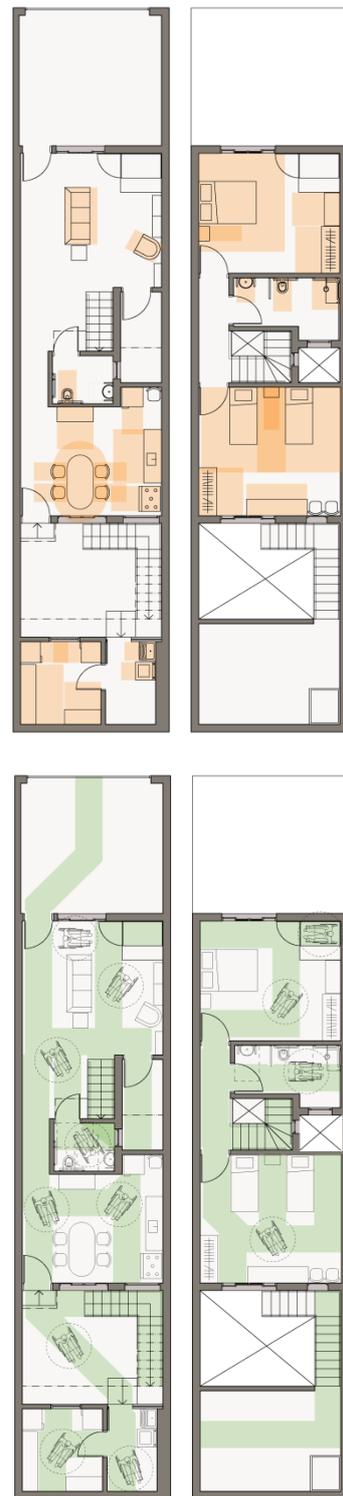
Figura 9 – Áreas necessárias para uso do mobiliário e dos equipamentos e para circulação na proposta 2.

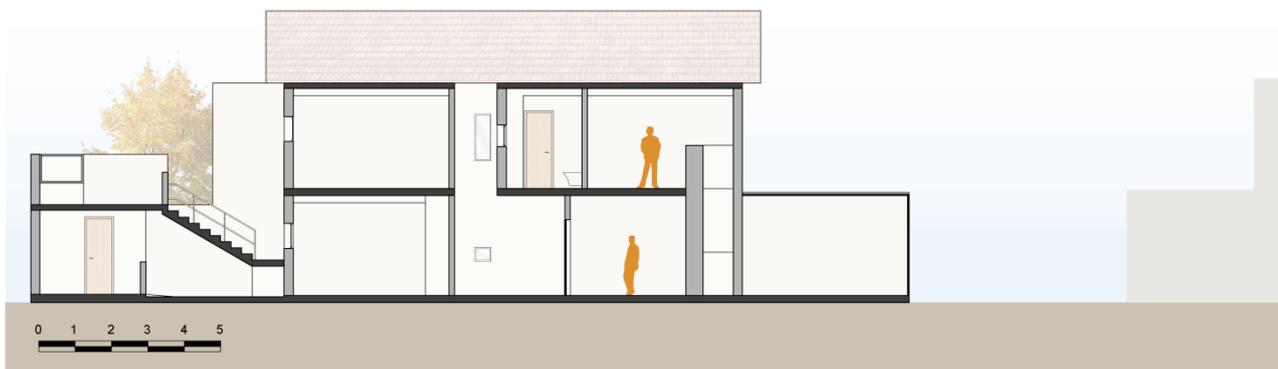
Figura 10 – Corte AA – residência existente.
