**XV ENCAC** Encontro Nacional de Conforto no Ambiente Construído

JOÃO PESSOA | 18 a 21 de setembro de 2019

## **ESTUDO DO DESEMPENHO TÉRMICO DE ESCOLAS PROINFÂNCIA: PROJETO PILOTO**

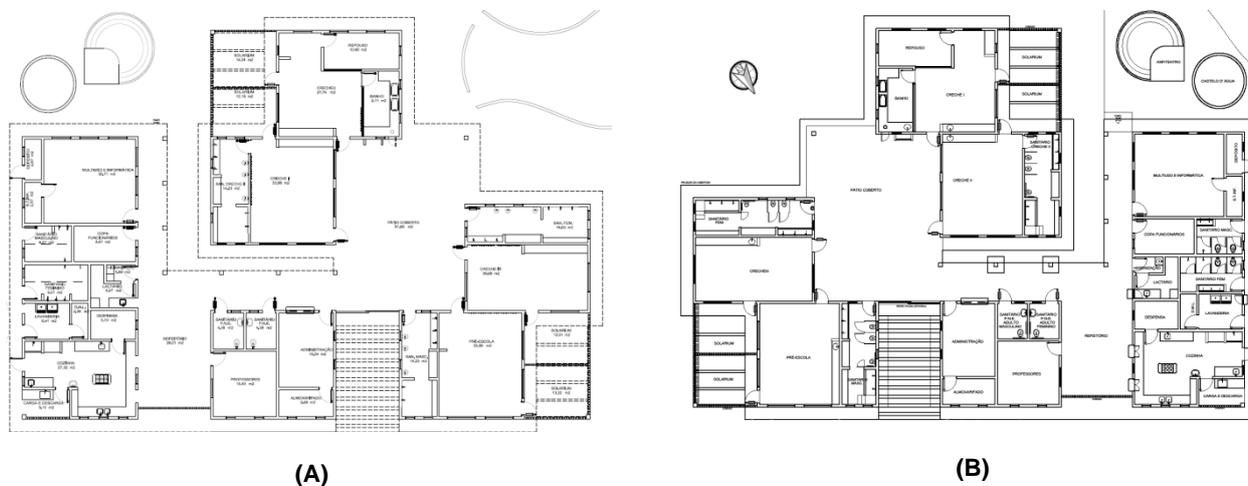
Observou-se que o projeto fornecido pela PMPF é o mesmo elaborado pelo FNDE, entretanto, para que se adequasse ao lote, o projeto foi espelhado a partir do eixo vertical (Figura 1).

Figura 1 – Projetos tipo “C” fornecidos pelo FNDE (A) e pela PMPF (B).

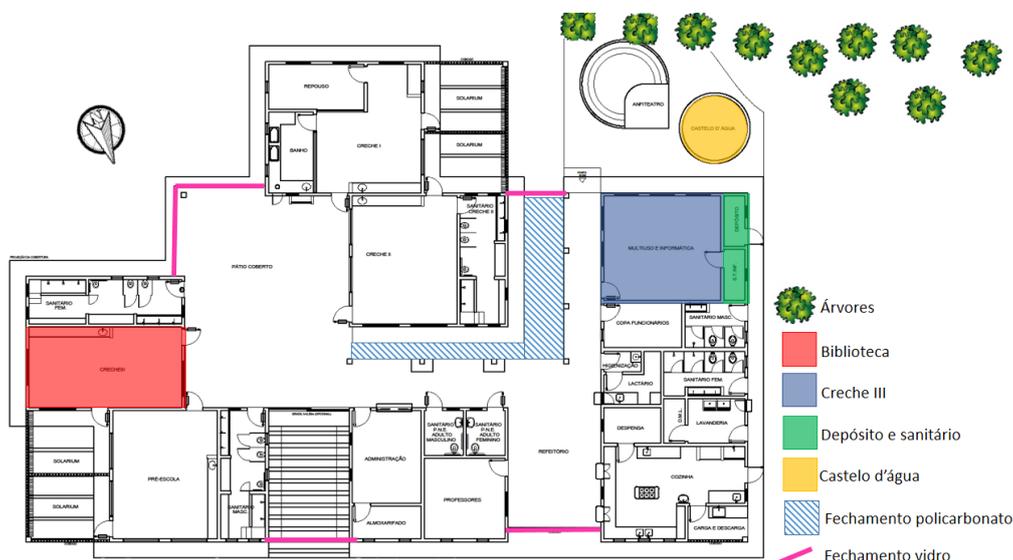
Com relação ao projeto, nenhuma alteração foi realizada pela PMPF. No entanto, durante a visita técnica, foi relatado pela gestora que dois anos após a inauguração alguns ambientes tiveram seu uso modificado em relação ao projeto original (Figura 02). Um dos ambientes com o uso modificado foi a sala

destinada à creche III, que passou a ser utilizada como biblioteca (área em vermelho na Figura 02). Desta forma, a sala originalmente destinada à informática passou a ser utilizada para as atividades da creche III (área em azul na Figura 02). A decisão de realocação das salas foi tomada pela diretora e professoras. Contudo, deve se considerar que as salas foram projetadas para o desenvolvimento de uma determinada atividade, e assim sendo, a realocação pode não trazer benefícios, como no caso da creche III. A sala da creche III não possui a melhor posição solar, pois as janelas estão em uma fachada sul sombreadas pelo castelo d'água (área em amarelo na Figura 02). A fachada Noroeste deste ambiente também não recebe radiação solar direta, pois possui um espaço destinado a um depósito e um sanitário (área em verde na Figura 02).

Figura 2 – Planta baixa com as modificações realizadas.

Observa-se que foram instalados fechamentos em vidro e policarbonato nos ambientes de uso comum que antes eram abertos (área com hachura na diagonal na Figura 02). Esta intervenção foi necessária pois no inverno esses ambientes tinham sua utilização reduzida em função das baixas temperaturas. De acordo com o memorial descritivo fornecido pela PMPF, o FNDE prevê a substituição de alguns materiais e a adequação do projeto para favorecer a edificação que será implantada em regiões frias. Como exemplo, pode-se citar: o fechamento do cobogó com vidro na área do refeitório, a colocação de manta vinílica no lugar do piso de granitina e rebaixamento do forro, resultando num pé-direito de 2,70m. No entanto, nenhuma substituição ou adequação foi feita nesta escola na fase de construção, somente após a ocupação.
