**XV ENCAC** Encontro Nacional de Conforto no Ambiente Construído

JOÃO PESSOA | 18 a 21 de setembro de 2019

## **AValiação DO ÍNDICE DE QUALIDADE DAS CALÇADAS DE PALMAS-TO**

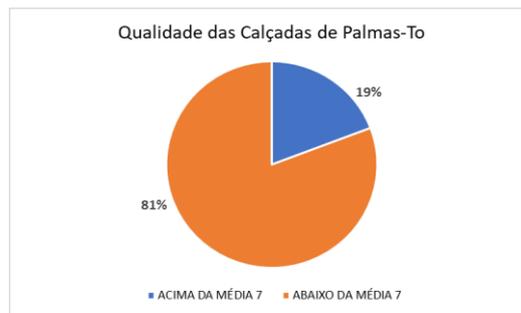
A partir da análise técnica *in loco* obteve-se a média da qualidade de todas as calçadas, conforme gráfico 1. Todas as calçadas presentes na zona central mostram-se com média acima da nota 7, contudo as calçadas do Taquaralto estão abaixo da média 7.

Gráfico 1 – Qualidade das calçadas (AUTORES, 2019).

De acordo com o gráfico 1 apenas 19% das calçadas estão acima da média estão localizadas no centro da cidade e as calçadas afastadas do centro apresentam 81% abaixo da média, observando assim a discrepância entre centro e bairro. Essas calçadas que estão abaixo da média apresentam diversos problemas relacionados com a infraestrutura, sendo que nas áreas analisadas há um alto tráfego de pedestres em virtude das atividades comerciais locais.

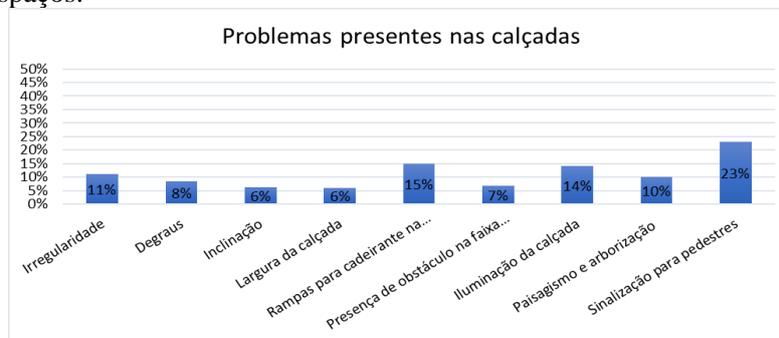
Gráfico 2 – Problemas presentes nas calçadas (AUTORES, 2019).

Conforme gráfico 2, todas as calçadas presentes nas áreas avaliadas, apresentam diversos problemas relacionados aos aspectos estudados. Os problemas mais presentes nas calçadas, são: sinalização para pedestre (23%), rampas para cadeirantes (15%) e iluminação de calçada (14%), sendo estes seguidos por irregularidade do piso (11%) e paisagismo e arborização (10%). Todos esses problemas afetam diretamente a caminhabilidade dos pedestres.

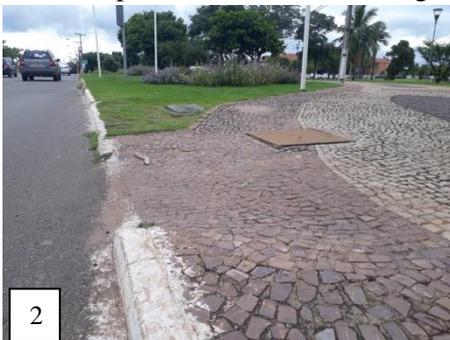
No quesito sinalização para pedestre, é visível que a maior parte das calçadas do município sofre com a ausência de faixa de pedestre ou pela falta de manutenção das mesmas, ausência também de semáforos para pedestres e placas indicativas para pedestres, tornando-se assim uma travessia perigosa, e que dificulta o processo do caminhar pelo usuário, conforme figura 2 e 3.

Figura 2 e 3 – Travessia sem sinalização e com irregularidades no piso na área central (AUTORES, 2019).

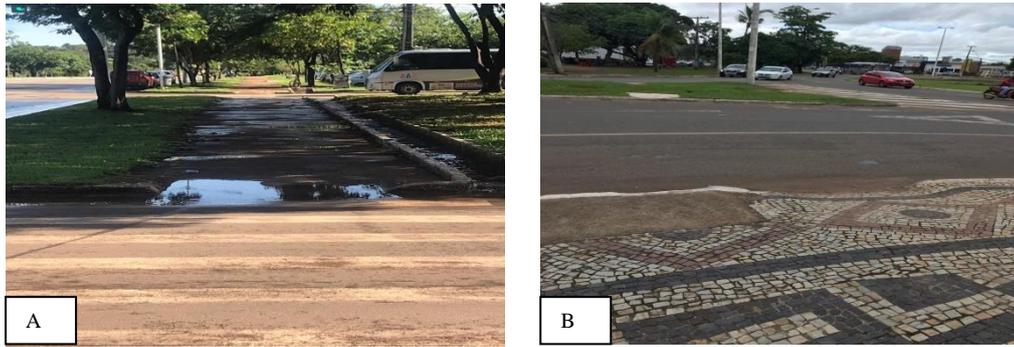
De acordo com o Código de Trânsito Brasileiro (2008), para o pedestre poder cruzar a pista é necessário tomar precauções de segurança, sempre usar as faixas de pedestres ou as passagens exclusivas para pedestres. A figura 4, mostra a ausência de faixas de pedestres, a má conservação das faixas e ausência de semáforos destinados aos pedestres e a falta de placas que forneçam informações aos usuários.

Figura 4 – (A) Falta de manutenção da faixa de pedestre; (B) Ausência da faixa de pedestre (AUTORES, 2019).

Na figura 4b percebe-se ainda um acesso no afunilamento da rotatória, o que é um perigo ao transeuntes, vez que a própria infraestrutura o expoe a possíveis acidentes no seu trajeto, além da mesma não ser sinalizada em nenhum momento. No item rampas para cadeirante, algumas calçadas não possuem rampas ou quando existem estas não estão conforme a norma (NBR 9050/2015), possuindo piso irregulares (com buracos), larguras inferiores ao padrão, inclinações superiores ou inferiores e guias (meio fio) altas, dificultando o acesso dos cadeirantes as calçadas. A figura 5, expõe a ausência das rampas e as poucas existentes estão fora da norma.

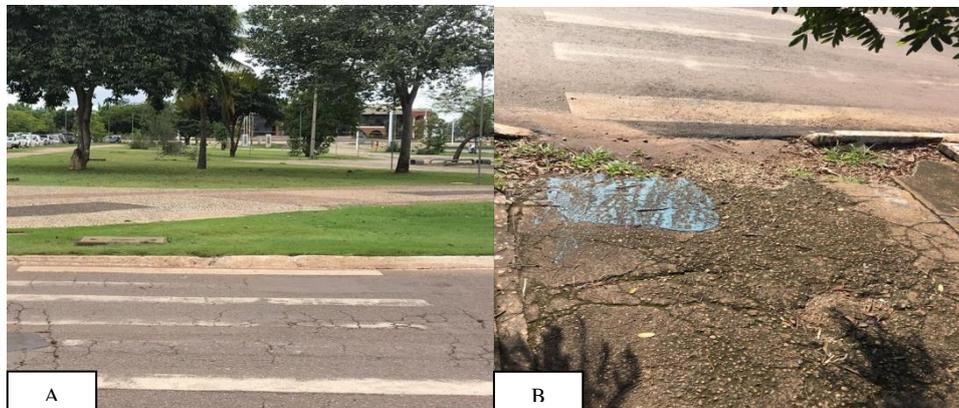
Figura 5 – (A) Ausência de rampas; (B) Rampa inconforme a norma (AUTORES, 2019).

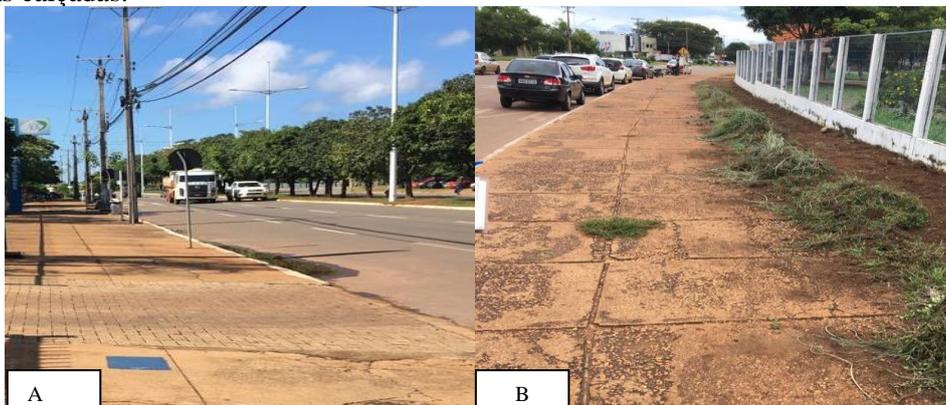
Quanto ao critério iluminação pública a mesma é ausente na maioria das calçadas, sendo comum encontrar postes sem iluminação direcionados as calçadas. Esse aspecto é essencial para os usuários durante a noite, pois a iluminação tem o como objetivo orientar, dar segurança e identificar os possíveis perigos que os pedestres estão expostos durante o percurso dos pedestres. A figura 6 expõe problemas relacionados a iluminação das calçadas.

Figura 6 – (A) Ausência de lâmpadas nos postes; (B) Ausência (AUTORES, 2019).

Pode perceber na figura 6a, que a iluminação se concentra somente no canteiro central, sendo que ilumina de modo indireto a calçada, o que dificulta a caminhabilidade no período noturno. Já na figura 6b percebe-se as más condições do piso, além de não possuir iluminação na sua proximidade do local, forçando o usuário a ir para um lado mais iluminado.

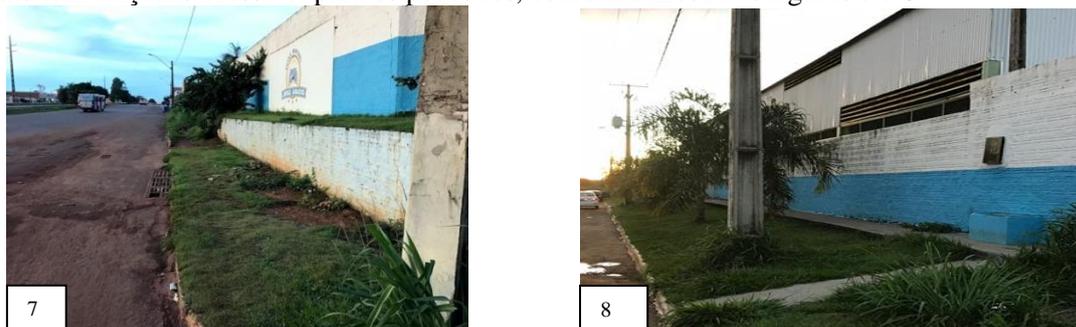
Outro ponto importante para destacar são as calçadas que apresentam todos os problemas avaliados durante a pesquisa, essa calçadas estão localizadas no Taquaralto, área afastada do centro da cidade. As

calçadas avaliadas não possuem rampas, larguras adequadas, iluminação, sinalização e piso irregular, ou seja, não tem calçadas acessível para os pedestres, conforme mostra as figuras 7 e 8.

Figura 5 e 6 – Vegetação ocupando a calçada e largura efetiva e rampa inconforme a norma (AUTORES, 2019).
