**Avaliação da iluminação em escola pública do ensino médio integral  
em Aracaju/SE: Estudo de caso em salas de aula.**

*Evaluation of lighting in a public integrated high school in Aracaju/SE:  
A case study in classrooms.*

*Iluminação natural e artificial / Iluminación natural y artificial/ Natural and artificial lighting*

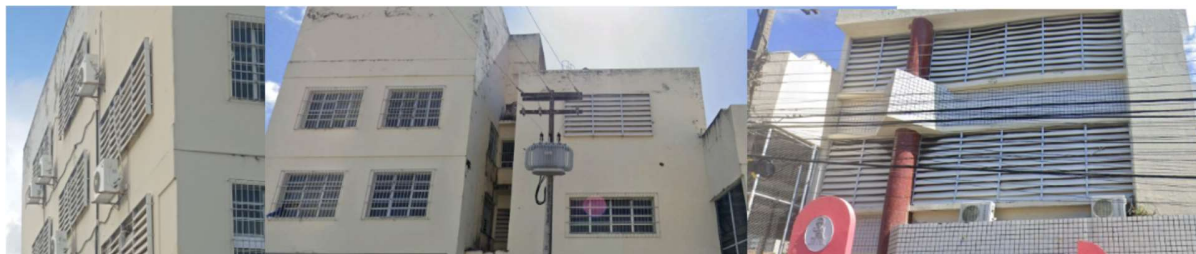
**Figura 1: Fachadas Oeste, Sul e Leste do Centro de Excelência Gov. Djenal Tavares Queiroz.**

No ano de 2022 após reivindicações dos alunos, foram realizadas melhorias no colégio, dentre elas cortinas e *blackouts* nas salas, uma vez que a luz que adentrava dificultava a leitura da lousa branca e atrapalhava o processo de aprendizagem dos alunos (SEDUC, 2022). Durante as visitas *in loco*, realizadas pela autora foi possível perceber que a demanda não foi atendida.

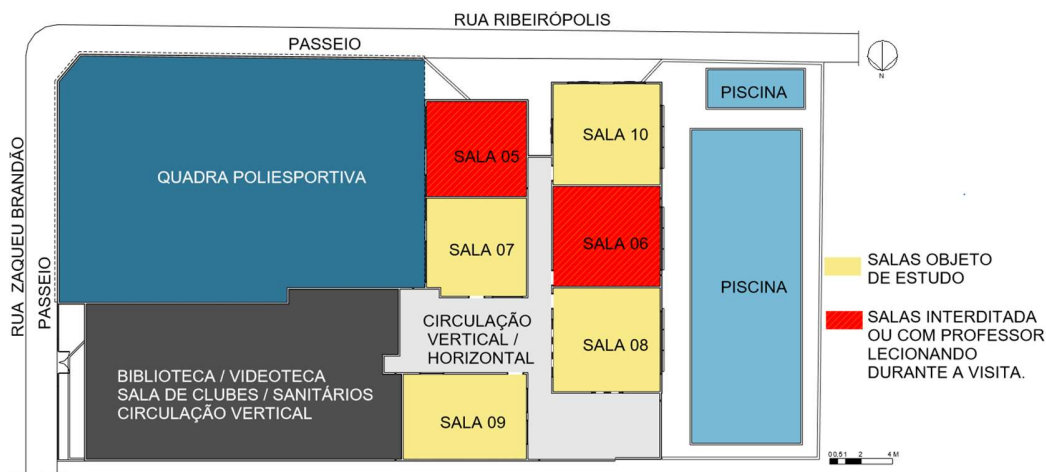
Figura 2: Planta de setorização do segundo pavimento do Centro de Excelência Gov. Djenal Tavares de Queiroz.

As quatro salas têm os materiais de piso, parede e teto iguais: piso de granilite cinza natural; paredes metade cerâmica branca e metade pintura branca; e, janelas do tipo *maxim-ar* (vidro e alumínio) semelhantes. As salas 7 e 9 não possuem aberturas voltadas para a face externa da edificação, suas janelas são voltadas para os corredores que não possuem iluminação natural. No caso da sala 7, algumas janelas são voltadas para uma quadra poliesportiva coberta. A sala 7 possui três aberturas, uma delas encontra-se obstruída por cartolinas e as demais por cortinas. A sala 8 possui uma abertura voltada para o exterior da edificação (fachada oeste); no entanto, ela encontra-se obstruída por cartolinas e tecido (TNT), além de ter brises horizontais. A sala 10 tem quatro aberturas, três delas voltadas para o exterior da edificação, as quatro estão obstruídas por cartolina, tecido TNT e a voltada para oeste com brises.

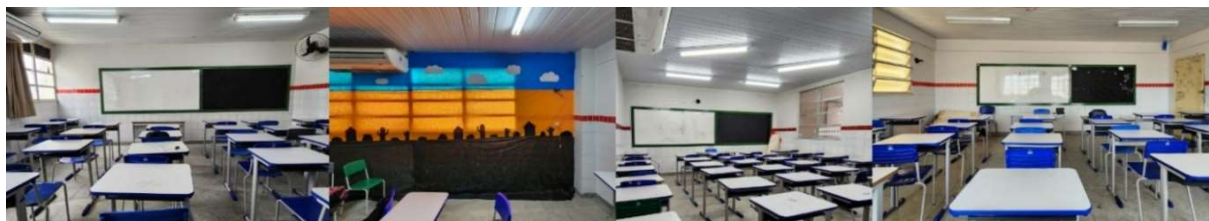
Figura 3: Salas de aula 07, 08, 09 e 10, respectivamente.

Em relação a iluminação artificial, as luminárias das 4 salas são do tipo tubular Led, sem possibilidade de ajuste na intensidade da iluminação. Nas salas 8, 9 e 10, pelo menos uma das luminárias possui uma de suas lâmpadas queimadas.

No tocante à iluminação artificial, somente uma sala atingiu os valores recomendados pela NBR ISO/CIE 8995-1 (2013), como também nenhuma alcançou o valor de uniformidade da iluminância exigida. Falhas no sistema de iluminação, como as lâmpadas queimadas, contribuíram para os resultados insatisfatórios. Para melhorar a iluminação artificial, é necessário projetar um sistema adequado, como também substituir as lâmpadas por modelos de maior fluxo luminoso e substituir as lâmpadas queimadas.

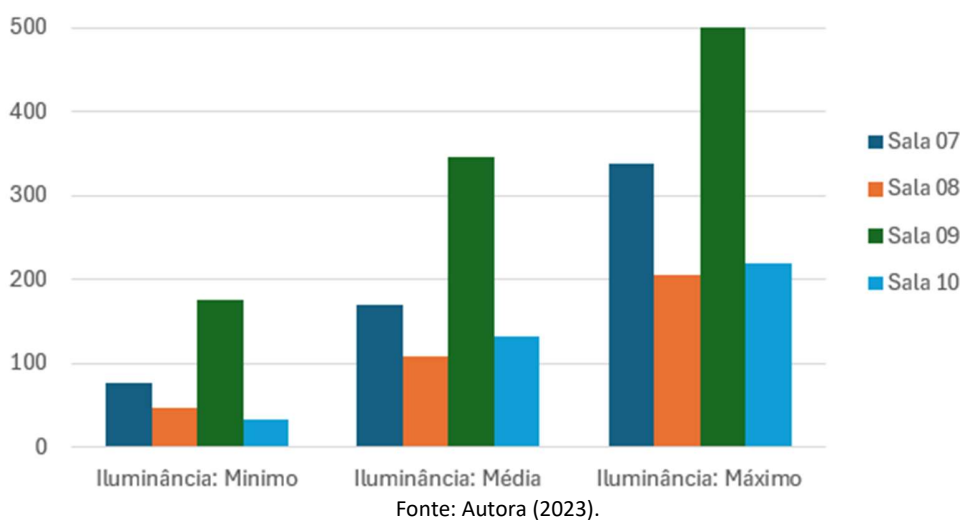
Figura 5: Valores calculados de Iluminância mínima, média e máxima nas salas 07, 08, 09 e 10.

Após os cálculos foi possível chegar aos valores de Iluminância média, máximo e mínimo de cada salas (Figura 5), como também a uniformidade da iluminância de cada sala (Figura 6). De acordo com a NBR ISO/CIE 8995-1 (ABNT, 2013), recomenda-se que em salas de aula sejam atingidos os valores de 300 lx. O valor recomendado de uniformidade da iluminância pela NBR ISO/CIE 8995-1 (ABNT, 2013) é de 0,7.

É possível observar através do gráfico de colunas e o de superfície de contorno que somente a sala 09 conseguiu alcançar a iluminância média de 300 lx preconizada pela NBR ISO/CIE 8995-1

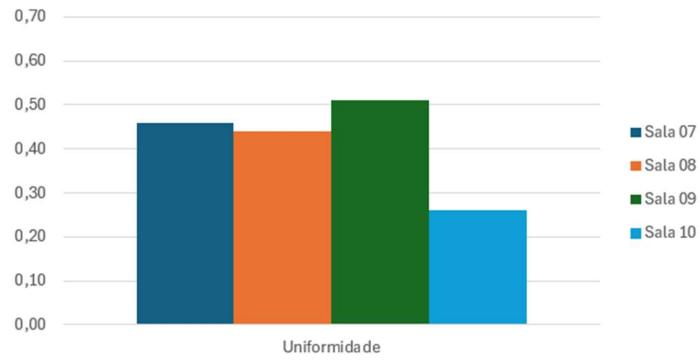
**Figura 6: Valores calculados de uniformidade da iluminação nas salas 07, 08, 09 e 10.**

(ABNT, 2013). A iluminância das salas não é uniforme, uma vez que nenhuma sala conseguiu chegar aos 0,7, valor de uniformidade determinado pela NBR ISO/CIE 8995-1 (ABNT, 2013). Essa falta de uniformidade acontece porque em todas as salas, e em pelo menos uma das luminárias, havia uma lâmpada queimada. Assim, nestas regiões próximas às luminárias com uma de suas lâmpadas queimadas a iluminância era menor. Somente a sala 09 atende ao valor de iluminância média, e nenhuma das salas avaliadas atende ao quesito de uniformidade da iluminância.

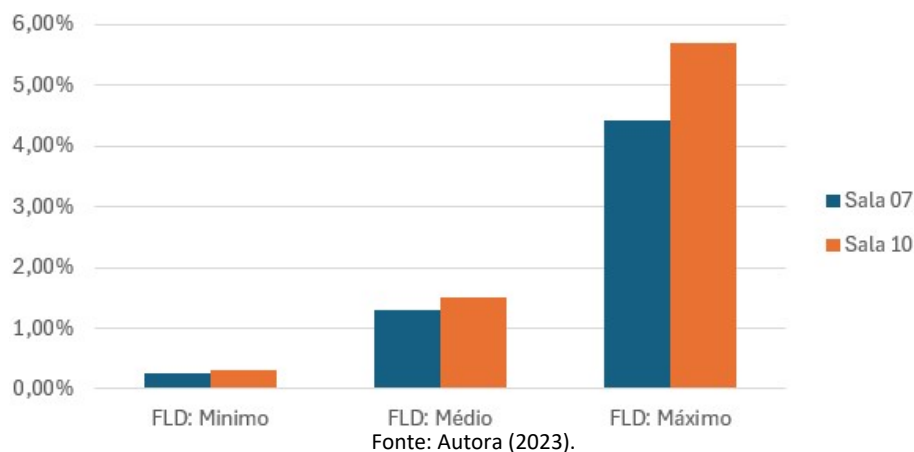
**Figura 8: Valores calculados de FLD Mínimo, Médio e Máximos, salas 07 e 10.**

Para a Iluminação Natural, após os cálculos foi possível chegar aos valores de FLD médio, máximo e mínimo de cada sala, que estão representados na figura 8. De acordo com a BREEAM (2023), salas de aula do ensino médio devem alcançar no mínimo 2% em no mínimo 80% da sua área. Essa norma foi utilizada, uma vez que não existem normas brasileiras relacionadas ao Fator de luz do dia, sendo assim foi adotado os valores da norma britânica. O FLD foi utilizado como métrica, pois ela independe da hora do dia ou da estação do ano, como também pode ser medido em condições de céu desfavoráveis. Somente as salas 07 e 10 foram possíveis calcular o FLD, pois nas demais salas durante a medição simultânea foi necessário parar a medição externa, por causa da chuva que ocorreu durante o momento das medições *in loco*.

Ao analisar a iluminação natural, constatou-se que nenhuma das duas salas onde foi possível realizar o estudo atingiu os valores recomendados pela BREEAM (2023). A falta de uma norma brasileira que estabeleça valores adequados em relação ao fator de luz do dia, para edificações escolares, dificulta a sua exigência. Fatores arquitetônicos, como a obstrução das aberturas (ocasionado pelo desconforto dos usuários) e poucas aberturas voltadas para o exterior da edificação, interferem no conforto luminoso, como também a escolha inadequada das proteções solares. Para haver um melhor conforto, é necessário substituir as proteções solares que atualmente encontram-se deterioradas e realizar alterações no layout das salas para evitar ofuscamentos.
