**Qualidade Acústica do Auditório Sebastião Jorge Chammé, do
Centro Cultural Matarazzo, em Presidente Prudente - SP**

Conforto Acústico / *Confort Acústico* / *Acoustic Comfort*

Iwamoto, Mireley Júnia de Lima¹; Bartholomei, Carolina Lotufo Bueno²

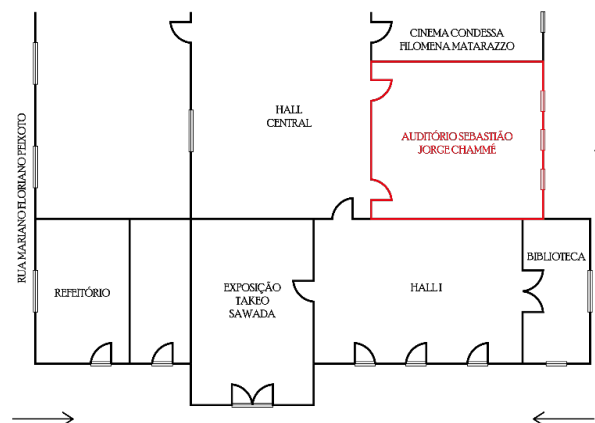
Figura 02: Croqui de localização do Auditório Sebastião Jorge Chammé.

Para compreender o local de estudo, foram realizados os levantamentos *in loco* e iconográficos para verificar a capacidade de ocupação, as dimensões da geometria interna e os materiais empregados no ambiente. A **Figura 02** a seguir mostra um croqui esquemático da localização do Auditório.

Em uma visita técnica ao local, realizada em 2024, observou-se que o auditório é acessado por meio do corredor central do hall. Adentrando na sala majoritariamente retangular, a parte da plateia apresenta um dimensionamento de 12,50 m x 9,95 m, enquanto a junção com o palco, 16,92 m x 9,95 m, e o volume total é de 1.221,14 m³. Os 100 assentos são divididos em 3 blocos na plateia, sendo duas fileiras de 4 x 7 e uma fileira de 5 x 7, possui também 2 lugares para pessoas com deficiência (PCD) e 1 assento para obesos. Já as informações técnicas fornecidas pela Prefeitura Municipal de Presidente Prudente (2022) diferem um pouco do observado em campo, informando que o recinto possui 97 poltronas almofadadas e 3 espaços para cadeirantes. As **Figuras 03 e 04** apresentam vistas internas do Auditório Sebastião Jorge Chammé.

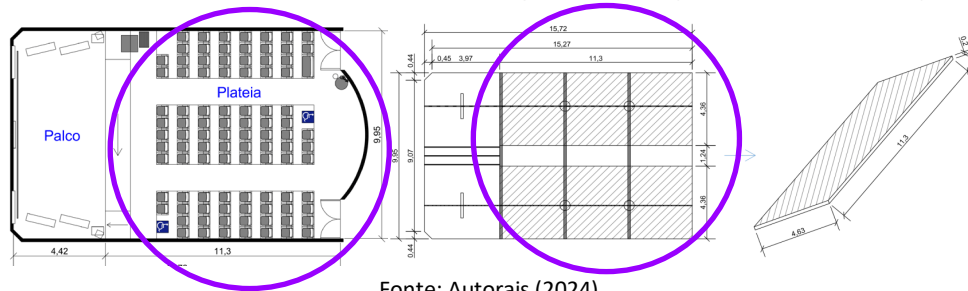
Figuras 05 e 06: Planta baixa do Auditório Sebastião Jorge Chammé e planta do telhado, respectivamente.

Já as **Figuras 05 e 06** representam esquematicamente a planta baixa do Auditório Sebastião Jorge Chammé e a planta do telhado, respectivamente. As medições do estudo foram realizadas na plateia, conforme indicação do círculo na planta baixa e na planta do telhado.

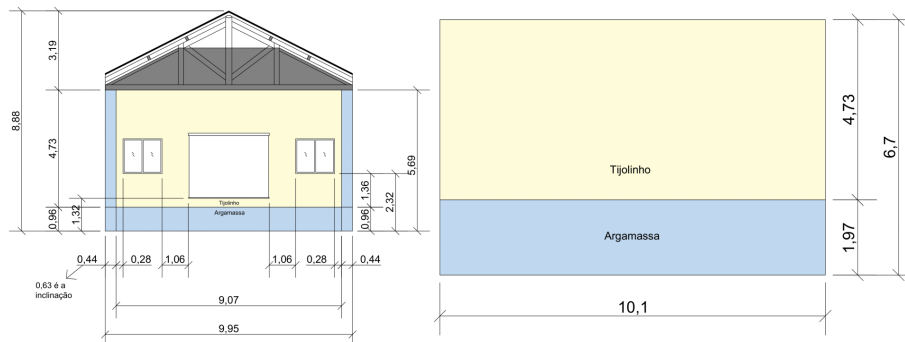
Figuras 07 e 08: cortes das paredes do palco e da lateral direita da plateia do Auditório Sebastião Jorge Chammé, respectivamente.

As **Figuras 07 e 08** representam os cortes das paredes do palco e da lateral direita da plateia do Auditório Sebastião Jorge Chammé, respectivamente.

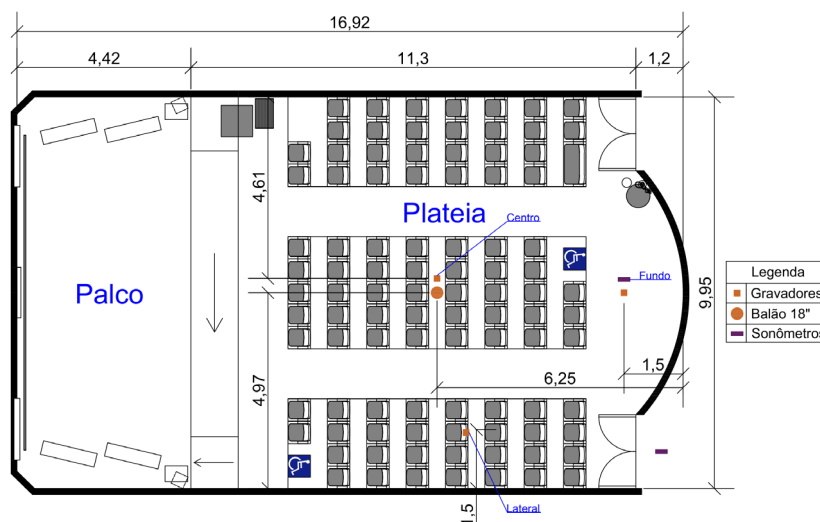
Figura 09: Posição do balão de 18", dos gravadores e dos sonômetros.

Durante o experimento com o balão, os materiais e objetos do Auditório foram mantidos, com janelas e portas fechadas e apenas duas pessoas para as medições, conforme as normas. Os gravadores foram posicionados a uma altura de 1,20 m a 1,50 m em três locais: a 1,50 m da parede lateral, a 1,50 m do fundo do Auditório e no centro, conforme a **Figura 09**.

Um único balão foi estourado no chão, no centro da sala, enquanto um sonômetro registrava o som no fundo do recinto (marcou 72,4 dB) e outro do lado de fora (marcou 59,4 dB), para avaliar o isolamento acústico. Os aparelhos foram configurados para resposta rápida (*Fast*), unidade dB(A) e escala automática (30 dB a 130 dB). Após isso, os áudios foram convertidos de .mp4 para .wav para possibilitar o upload no software DIRAC®, onde foram analisados e pós-processados na frequência de 2000 Hz.

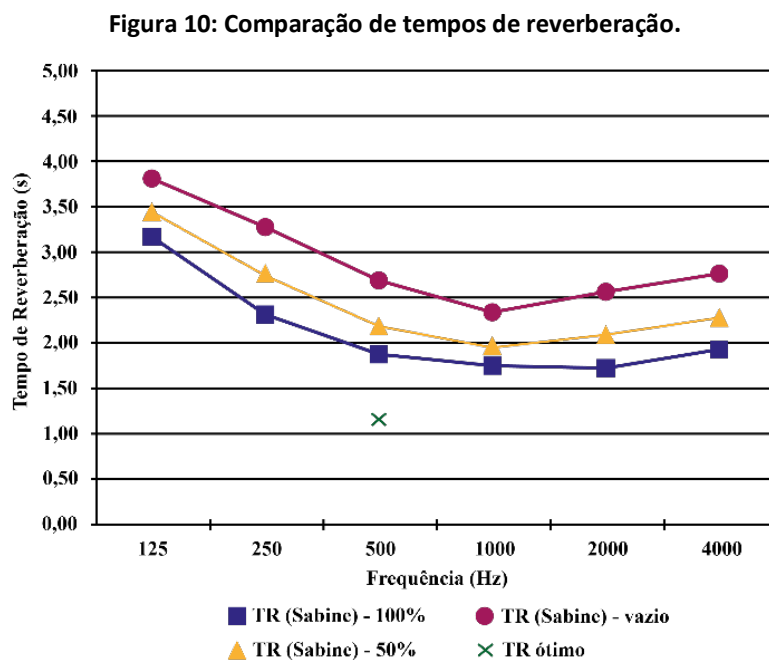
A **Figura 10** demonstra um comparativo dos TRs (com base nas três situações analisadas de 100% e 50% da capacidade de ocupação do Auditório Sebastião Jorge Chammé e do Auditório sem pessoas) com o TR ótimo. Na **Figura 10**, é possível observar como a ausência de pessoas eleva de maneira significativa os valores de tempo de reverberação para todas as frequências.

intervalo estipulado para o tempo de reverberação ótimo (TR ótimo), que foi de 1,062 s a 1,298 s. Dessa forma, foi comprovado que o ambiente, tanto para capacidade completa quanto para 50% da capacidade e vazio, estava muito reverberante e, assim, prejudicial à inteligibilidade da fala e das atividades realizadas no local.

Como proposta de adequação acústica, o "piso de concreto liso" (material 88 da tabela da NBR 12179:1992) foi substituído pela "tábua de retalhos de madeira sobre concreto" (material 223 da tabela). Nas situações com 100% e 50% de ocupação, essa troca foi suficiente para adequar o ambiente ao TR ótimo: para o caso de 100% dos ocupantes, o novo tempo de reverberação foi de 1,1085 s (está entre o valor estipulado de 1,062 s a 1,298 s); já para o caso de 50% de ocupação, foi de 1,2219 s (também está entre o valor estipulado de 1,062 s a 1,298 s).

Já para o Auditório sem ocupantes, o acréscimo do "piso de concreto liso" configurou um novo tempo de reverberação de 1,3610 s, exigindo a proposta de mais uma adequação. Nesse caso, além do "piso de concreto liso", foi adicionado o material 274 ("feltro de lã de rocha de 25 mm sobre parede"), nas paredes laterais de gesso até 1,97 m de altura.

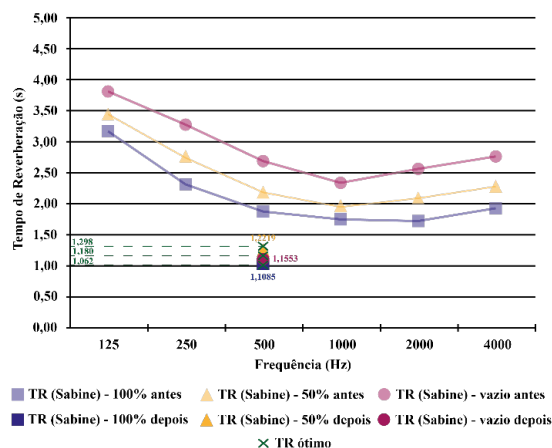
Figura 11: Comparação de tempos de reverberação novos e antigos.

Dessa forma, foi possível definir uma proposta de diretriz para a adequação acústica do Auditório Sebastião Jorge Chammé: substituir o “piso de concreto liso” por “tábua de retalhos de madeira, com 2 cm de espessura sobre concreto” e, para o uso sem ocupantes, acrescentar “feltro de lã de rocha de 25 mm sobre parede” nas paredes laterais de gesso até 1,97 m de altura. A **Figura 11** expressa um comparativo entre os tempos de reverberação antes e depois das modificações propostas. Percebe-se como todos os novos valores estão dentro do intervalo estipulado de 1,062 s a 1,298 s do tempo de reverberação ótimo).

Com o tratamento acústico proposto, a redução do TR conseguida também diminuiu o *EDT*, aumentando o índice de *D*₅₀ devido à menor reverberação. Simultaneamente, os valores de *C*₈₀ diminuem, pois esse parâmetro é característico de ambientes mais reverberantes voltados para a música. Como resultado, a inteligibilidade da fala melhora, uma vez que o tempo de reverberação influencia diretamente a relação sinal-ruído.
