Avaliação da iluminação em salas de aula: estudo de caso

Evaluation of classroom lighting: a case study

Iluminação Natural e Artificial / *Iluminación Natural y Artificial* / *Natural and Artificial*
Lighting

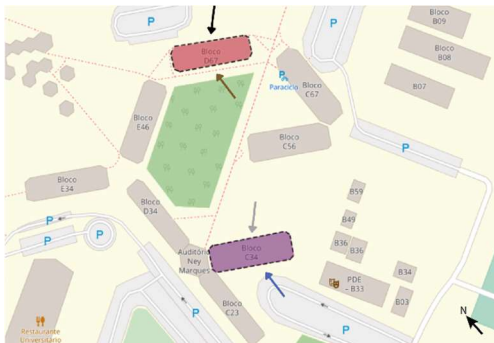
Figura 1: Blocos de salas de aula estudados

Para o bloco D67, foram determinadas as salas 208 (seta preta) e 209 (seta marrom), e no bloco C34 as salas foram a 104 (seta cinza) e 111 (seta azul), como pode-se visualizar na (Figura 1). Essas salas foram escolhidas a partir de características internas semelhantes e por possuírem aberturas em fachadas opostas. Portanto, nessas salas de aula a configuração ocorre em um formato retangular tendo como medidas: sala 208 (9,88m x 5,86m), sala 209 (9,98m x 5,86m), sala 104 (10,20m x 5,80m) e sala 111 (9,75m x 5,80m). Todas as salas contêm a mesma tipologia de janelas, sendo basculantes, com vidro incolor de 3mm, se estendendo

O método utilizado para a avaliação da luz natural foi por levantamento de dados quantitativos, que ocorreu pelas medições das iluminâncias e aplicação de questionários aos usuários das salas de aula. O objeto de estudo escolhido foram quatro salas de aula, em dois blocos diferentes, com aberturas voltadas para orientações distintas, localizadas na Universidade Estadual de Maringá – UEM (Figuras 1 e 2).

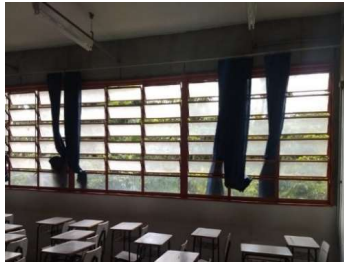
Figura 3: Janela da sala do bloco C34

por quase toda a parede (Figuras 3 e 4). Há também cortinas internas para controle da incidência direta da radiação solar. As medições foram realizadas nos dias 18 de março de 2023 (verão) e no dia 24 de junho de 2023 (inverno), executadas no intervalo de tempo de duas em duas horas a partir do nascer do sol, seguindo todos os procedimentos recomendados pela NBR 15215-4.

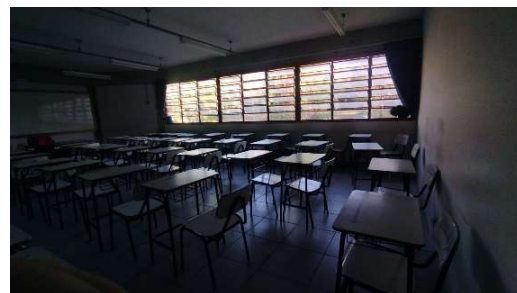
Figura 7: Foto da sala 111, as 17h

Nessas medições, o céu encontrava-se, em maior parte do tempo, parcialmente encoberto. Em primeiro plano será apresentado os momentos em que o valor não foi atendido, começando pelas salas do bloco C34, em que, na sala 104, aberturas orientadas para leste, somente às 08:30h não foi atingido, já na sala 111, direcionada para oeste, o valor não foi atingido às 16:30h. Na Figura 7 é possível observar como a partir desse horário a sala já começou a escurecer. Esse resultado pode ser considerado inesperado, visto que a orientação oeste geralmente proporciona maior entrada de luz no período da tarde, porém neste caso considerou-se também que possuía uma obstrução por vegetação no exterior, o que

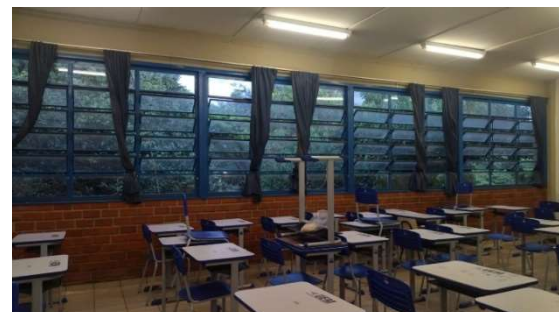
Figura 9: Foto da sala 209, às 18h

Ressalta-se que ao comparar os valores da luz natural nas salas 208 e 209, percebe-se uma grande diferença significativa dos valores, que pode ser explicado além da diferença da orientação, já que a sala 208 está para leste e a sala 209 para oeste, pela obstrução de elementos externos, em que, a sala 209 possui uma significativa obstrução por vegetação, enquanto a sala 208 possui bem menos interferência de elementos externos. Importante destacar que nessas medições da luz natural os valores coletados às 18:30h foram desconsiderados, visto que, nesse horário acontecia o pôr do sol. Na Figura 9 pode-se observar, registro realizado por volta das 18:00h, percebe-se a carência de luz natural, e a necessidade das luzes artificiais. Essa comparação direta entre salas com fachadas opostas (leste e oeste) em condições similares reforça a importância do projeto paisagístico na iluminação natural. A vegetação, quando mal posicionada, pode comprometer significativamente o desempenho luminoso.
