Futuro da Tecnologia do Ambiente Construído e os Desafios Globais  
Porto Alegre, 4 a 6 de novembro de 2020

## VEÍCULO AÉREO NÃO TRIPULADO E APLICAÇÕES NA CONSTRUÇÃO CIVIL NA ÁREA DE TRANSPORTES – UM ESTUDO DE CASO NA CIDADE DE SALVADOR

**Nathalie Piccolotto França**  
**Julia Kanai**  
**Patrícia Stella Pucharelli Fontanini**  
Universidade Estadual de Campinas  
Universidade Estadual de Campinas  
Universidade Estadual de Campinas

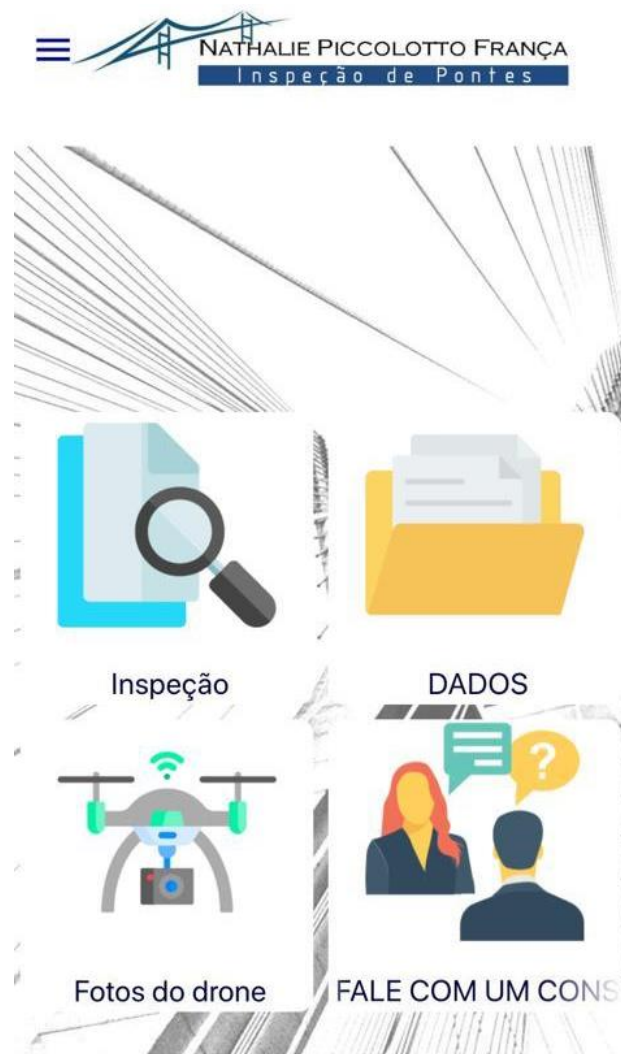
Figura 03 – Apresentação do Aplicativo em Desenvolvimento

Visando facilitar ainda mais o trabalho de campo para a inspeção de rotina das OAEs e, também, reduzir o tempo dedicado em escritório para o preenchimento das fichas da norma, um aplicativo está em fase de desenvolvimento pelas autoras com base na ABNT NBR 9452: 2019. O aplicativo poderá ser instalado em celulares ou *tablets* e utilizado *on line* e *off line*, imputando e organizando os dados, fotos (tiradas pelo VANT ou por câmera do celular/*tablet*) das patologias encontradas e as informações obtidas em campo pelo profissional habilitado para realizar a inspeção de rotina das OAEs.

Segue a apresentação do aplicativo na Figura 03:

A intenção é que esse aplicativo permita um trabalho de campo mais dinâmico e organizado, com ou sem acesso à internet. No caso de não ter acesso a internet, os dados serão armazenados (sem um número limite de OAEs a serem inspecionadas) e ao se conectar com a rede esses dados serão transmitidos para um banco de dados *on line*.

Já no escritório o banco de dados gerado será interligado com uma planilha automatizada de tal forma que as informações sejam apresentadas na formatação das fichas da ABNT NBR 9452: 2019. Neste momento os profissionais também podem complementar suas análises.
