Futuro da Tecnologia do Ambiente Construído e os Desafios Globais

Porto Alegre, 4 a 6 de novembro de 2020

ANÁLISE DA INFLUÊNCIA DA EXECUÇÃO DE ALVENARIAS COM BLOCOS CERÂMICOS NO DESEMPENHO ACÚSTICO¹

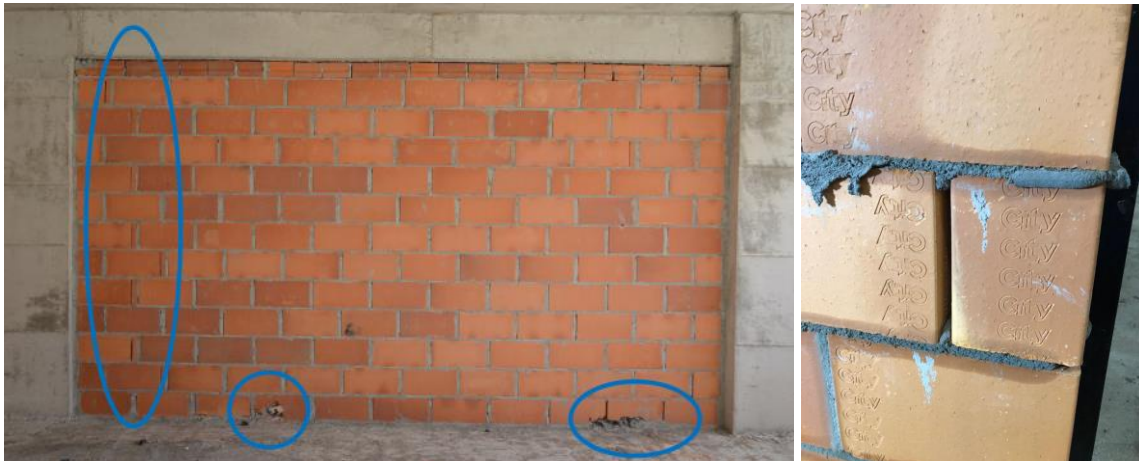
O senso comum é que para alvenarias convencionais pesadas, como as estudadas, a diferença esperada entre os resultados de isolamento sonora medida em laboratório e em campo é em torno de 2dB ou 3dB. No estudo em questão, essa diferença foi mais significativa, propiciando a investigação das causas por meio do ensaio de holografia acústica, que permitiu a “visualização” ou a identificação de diversas falhas de execução das alvenarias, como no caso da Imagem 1, na qual nota-se a ausência de argamassa de assentamento em alguns trechos das juntas verticais, alguns blocos quebrados e fixações ou interfaces entre a alvenaria e a estrutura mal executadas, o que resulta em frestas por onde o som pode passar com mais facilidade.

Imagem 1 – Problemas na execução de alvenarias

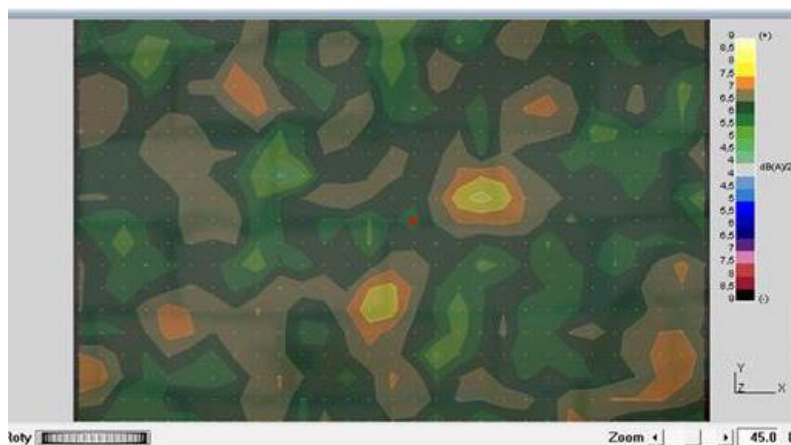
Imagem 2 – Resultado de holografia da amostra 02, realizada em laboratório

- Imagem 2 (2016) – Holografia em laboratório demonstrando os locais de passagem de som (Juntas de assentamento verticais);
- Imagem 3; Quadrante 01 (2017) – Perda pela área circular (Falha de execução);
- Imagem 3; Quadrante 02 (2017) – Começa-se observar perda localizada, característica de junções de blocos;
- Imagem 3; Quadrante 03 (2017) – Novas aparições de vazamentos por juntas - Quanto maior a frequência menor as frestas;
- Imagem 3; Quadrante 04 (2017) – Perda significativa por frestas/falhas.

Através da holografia, ficou claro que falhas de execução prejudicaram o desempenho das alvenarias significativamente, como pode-se observar na Imagem 2 e Imagem 3.

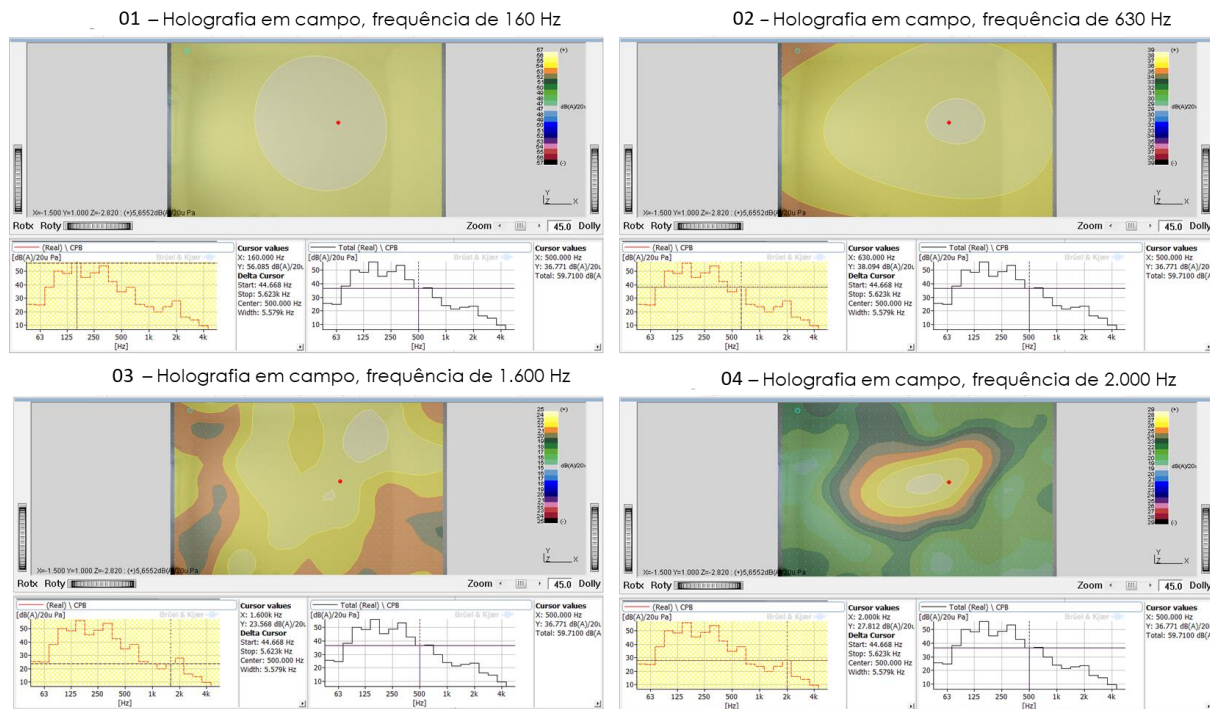
Imagem 3 – Resultados de holografias da amostra 05, realizada em campo

Constatou-se então que os valores de isolamento sonora obtidos em obra, menores que os potenciais esperados a partir dos valores obtidos em laboratório, poderiam ser devidos:

- Ao não aperto ou encunhamento da alvenaria, que pode permitir passagem de som;
- À vinculação lateral da parede mal executada, que pode permitir passagem de som;
- Às juntas que não foram adequadamente preenchidas, pois há “vazamentos sonoros” similares aos que se encontram quando essas juntas são executadas apenas superficialmente, com aplicação superficial de argamassa como se fossem rejuntadas.
