Futuro da Tecnologia do Ambiente Construído e os Desafios Globais

Porto Alegre, 4 a 6 de novembro de 2020

DIAGNÓSTICO DAS FALHAS E ANOMALIAS NO CICLO DE VIDA DE UMA EDIFICAÇÃO

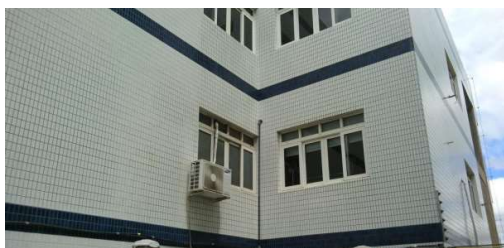
Figura 1 – Fachada da edificação

A edificação, que está em funcionamento desde o ano de 2008, possui 3 pavimentos, totalizando 3.480,00 m² de área construída e foi executado com estrutura em concreto armado moldada in loco, vedações externas em alvenaria de bloco cerâmico com revestimento de argamassa e vedações internas com uma parcela em alvenaria de blocos cerâmicos com revestimento de argamassa e outra parcela em paredes em gesso acartonado (drywall). Os ambientes internos possuem revestimento cerâmico de piso e paredes pintadas com tinta epóxi. O prédio possui quatro fachadas que são revestidas de pastilha cerâmica, predominantemente na cor branca, porém apresentando detalhes em azul escuro (Figura 1).

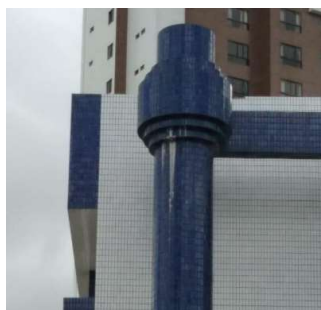
As falhas identificadas na fachada foram: pequenos pontos de sujeira, eflorescências (Figura 2) e descolamento do revestimento cerâmico.

Figura 2 – Eflorescência na fachada da edificação

Deste modo, pode-se dizer que os problemas identificados em relação a fachada representam, no geral, grau mínimo de risco e que esta encontra-se em bom estado de conservação. O resumo da caracterização das falhas e anomalias identificadas na fachada pode ser visto no Quadro 1.
