Futuro da Tecnologia do Ambiente Construído e os Desafios Globais  
Porto Alegre, 4 a 6 de novembro de 2020

## ESTADO DE CONSERVAÇÃO DE FACHADAS COM USO DE RPAS (DRONES)<sup>1</sup>

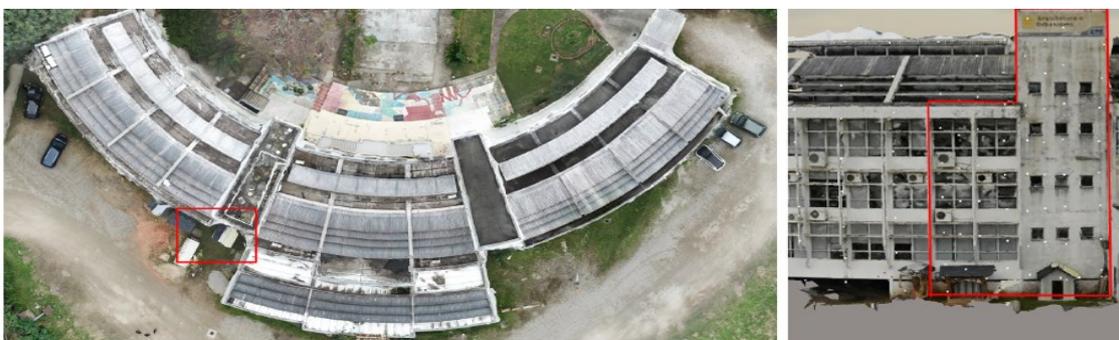
A edificação escolhida para este estudo foi o edifício da Figura 1. Buscou-se um imóvel que possuísse determinadas características para análise de imagem e ponto. Esta edificação se sobressai devido à sua geometria curva, entorno livre de obstáculos, com janelas em todas as fachadas, presença de brises (verticais, horizontais e no entorno de algumas janelas) e pintura completamente branca, atualmente afetada pela presença de patologias.

A pesquisa foi limitada a uma parcela da edificação para que os dados recolhidos pudessem ser analisados com mais detalhe. A região escolhida abrange a maior parte das características da edificação, com o intuito de adotar uma amostra representativa que pudesse posteriormente ser aplicada a toda edificação, conforme destacado em vermelho na Figura 1.

Figura 1 – Amostra da fachada adotada no estudo (em vermelho)

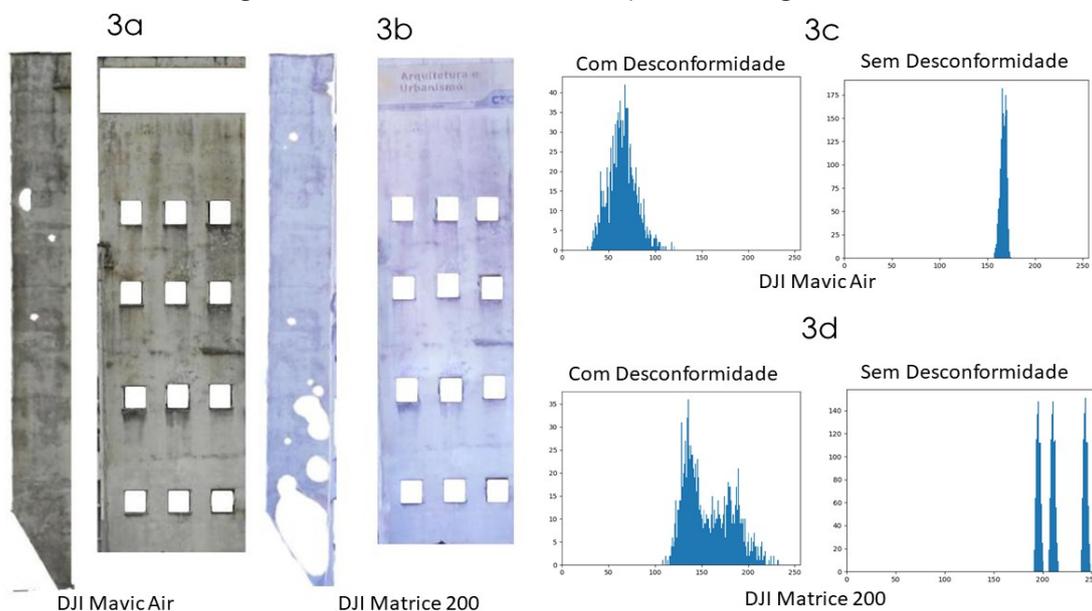
Com a geração das ortoimagens, é possível a extração de dados para análise da conservação das fachadas, podendo mensurar comprimentos de áreas comprometidas e documentar algumas áreas danificadas mais significativas. A Figura 3 apresenta as ortoimagens de uma parcela plana da fachada e da lateral de um brise vertical da fachada, obtidas pelo drone *DJI Mavic Air* (Figura 3a) e pelo drone *DJI Matrice 200* (Figura 3b). A diferença de cor entre estas figuras é claramente visível e o principal motivador disso é a luminosidade natural incidindo sobre as fachadas nos dias de aquisição das imagens. Com as ortoimagens (Figuras 3a e 3b), foi possível a geração dos histogramas para a amostra em estudo (Figura 3c e 3d), provenientes dos dois equipamentos. O eixo das abscissas nos histogramas representa a distribuição de frequência na escala de cinza dos pixels, variando de 0 a 256, sendo 0 a cor mais escura (preto) e 256 a mais clara (branca).

O histograma “Com Desconformidade” refere-se à cor escura obtida na ortoimagem, considerada mancha na fachada. O histograma “Sem desconformidade” refere-se à cor clara, considerada parede sem manchas na ortoimagem. Os histogramas deixam claro o que já era esperado: a região “Sem desconformidade” apresenta valores mais altos no eixo das abscissas, próximos ao branco e a com “Com Desconformidade” tende a valores mais próximos ao

zero, ou seja, preto. Para o equipamento *DJI Mavic Air* (Figura 3c), o intervalo considerado mancha se manteve majoritariamente entre 30 e 130, já para o *DJI Matrice 200*, os valores com mancha estiveram no intervalo de 110 a 240 (Figura 3d). Para a definição desses dois intervalos, uma amostra da fachada contendo apenas a região mais “escura” da mancha foi processada no algoritmo, para que fosse possível encontrar o intervalo que representa mancha em cada caso.

Figura 3 – Análise dos dados pelos histogramas

Os intervalos definidos pelo histograma foram acrescentados ao algoritmo de binarização, que identificou os pixels como pertencentes ou não ao conjunto. Quando o resultado foi positivo, a cor do pixel era alterada para vermelho, a fim de facilitar a interpretação. A Figura 4 demonstra que o nível de detalhe alcançado é o suficiente para o entendimento de quais são os possíveis problemas de conservação das fachadas presentes no local estudado. Além disso, o algoritmo desenvolvido para o estudo tem a característica de apresentar as marcações vermelhas maiores do que o tamanho do pixel quando representado em escala maior, ou seja, na Figura 4a o ponto vermelho que indica desconformidade possui dimensões superiores a dimensão do pixel a que se refere e na Figura 4c, por se tratar de uma escala menor, o ponto vermelho ocupa dimensões inferiores a do pixel.

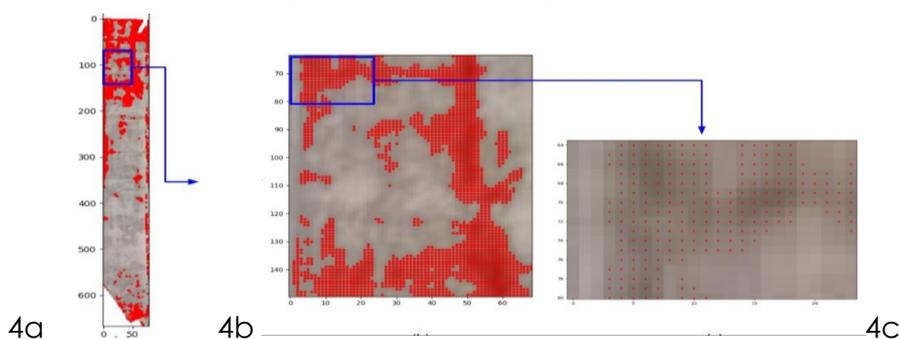
Figura 4 – Identificação dos Pixels

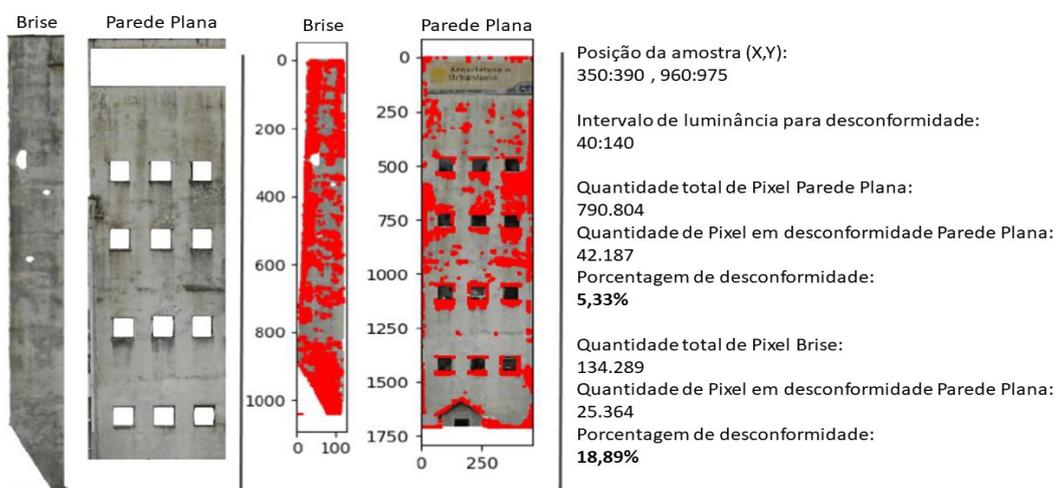
Por fim, as Figuras 5 e 6 apresentam o resultado da verificação e binarização das ortoimagens para os dois equipamentos e planos distintos pré definidos (parede plana e lateral do brise vertical da fachada). Nelas, observa-se as porcentagens de mancha de cada plano, definida pela quantidade de pixels vermelho comparada ao total de pixels da ortoimagem. Para alcançar resultados mais próximos entre os dois equipamentos, o intervalo de luminância aplicado ao algoritmo foi variado iterativamente, chegando aos valores apresentados nas Figuras 5 e 6. Entretanto, a diferença da porcentagem de desconformidade entre os brises dos dois equipamentos foi relativamente alta. Caso o brise referente ao DJI Matrice 200 tivesse sido reconstruído com menos falhas os resultados poderiam ser mais próximos, porém para comprovar tal informação, novos dados deveriam ter sido coletados e processados.

Figura 5 – Resultado de Segmentação de Dados para *DJI Mavic Air*

Em primeiro momento, uma análise visual entre a ortoimagem com e sem a segmentação revela para o equipamento *DJI Mavic Air* que, como as ortoimagens tendenciam para tons mais escuros, aparentemente algumas regiões mais escuras não foram identificadas pelo algoritmo. Porém, ao analisar

mais de perto fica claro que o valor desses pontos na escala de luminância é mais próximo ao intervalo considerado claro, não sendo o suficiente para ser classificado como possível mancha. Já em relação ao *DJI Matrice 200* (Figura 6), com tonalidades mais claras decorrente da incidência solar no dia do levantamento, os resultados encontrados não puderam ser considerados confiáveis. Ao verificar visualmente e comparar as ortoimagens, segmentadas e não, é difícil distinguir locais em que realmente há manchas.

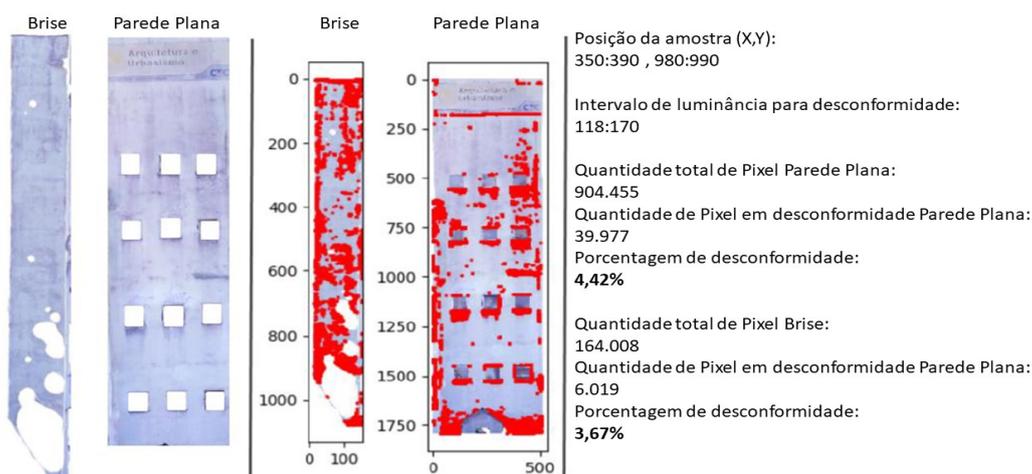
Figura 6 – Resultado de Segmentação de Dados para *DJI Matrice 200*
