ARQUITETURA COLONIAL SOB A ÓTICA DA EFICIÊNCIA ENERGÉTICA: O CASO DO MUSEU REGIONAL DE CAETÉ¹

FELICIO, R. A., Instituto Brasileiro de Museus, email: rafaela_felicio@yahoo.com.br; GABRIEL, H. R., Universidade Federal de Santa Maria, email: helena.reginato@gmail.com; GRIGOLETTI, G. de C., Universidade Federal de Santa Maria, email: giane.c.grigoletti@ufsm.br

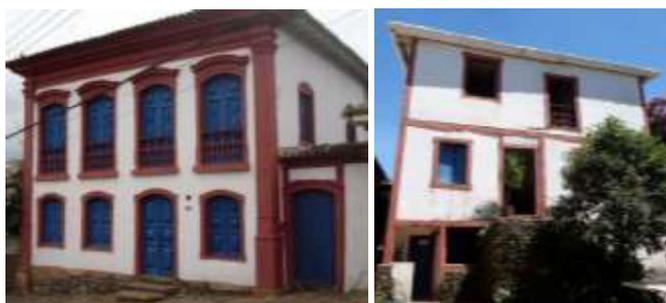
Figura 1 – Fachadas do MRC

O MRC, localizado na cidade de Caeté (Figura 1), é um sobrado em estilo colonial com área de 460m² do final do século XVIII que teve seu uso como museu iniciado em 1979. Está localizada na Zona Bioclimática 3 (ABNT, 2005). O edifício representa uma tipologia bastante recorrente no período colonial.

De uso residencial quando construído, possui dois pavimentos acima do nível da rua e um subsolo na parte posterior, resultado do desnível do terreno (Figura 1). Em ambos os pavimentos, a ventilação natural cruzada e iluminação natural são favorecidas pelas diversas aberturas nas fachadas e nas divisões internas. O sistema construtivo é composto por fundações em pedra, estrutura em madeira, vedação externa em adobe e interna de pau a pique (Figura 2).
