# CAIXAS ELÉTRICAS DE TOMADAS E FALHAS NA ISOLAÇÃO SONORA DE PAREDES<sup>1</sup>

*The authors verified the effect of the installation of electrical outlets on the reduction of the sound insulation of a masonry wall of cast ceramic blocks, in order to contribute to the improvement of the design of buildings related to this aspect. Tests were carried out to determine the sound insulation index in reverberant chambers and acoustic holography.*

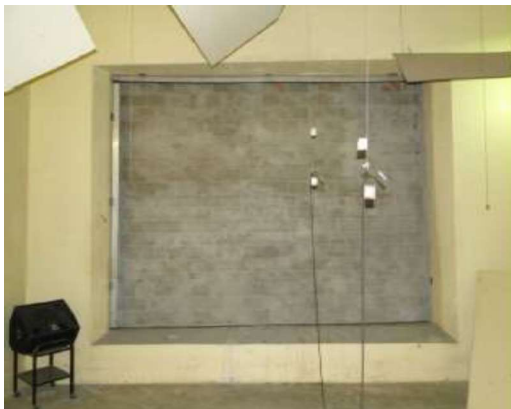
Figura 1: Condição padrão

Posteriormente, foram feitas as instalações das caixas das tomadas (ensaios B e C). O fundo e as laterais dos rasgos efetuados na parede foram preenchidos com argamassa e, posteriormente, foram instaladas as caixas. Nas Figuras 1 a 3 são indicadas, respectivamente, imagem da parede da condição padrão; da posição da tomada na parede e detalhe da tomada.

O tempo de cura para a parede construída foi de sete dias. Após a cura, a parede da "condição padrão" (ensaio A) foi inserida em um vão entre duas câmaras reverberantes, sendo realizado o ensaio de isolamento sonora.

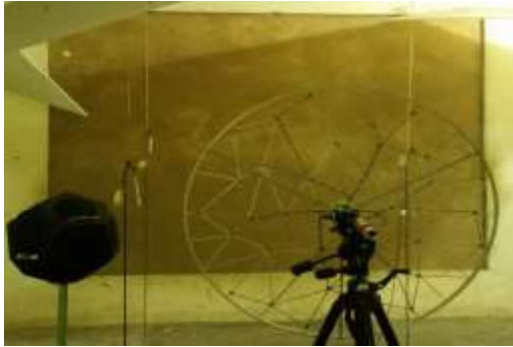
Figura 4: Ensaio A: Holografia  
(face de recepção sonora)

A holografia acústica é uma técnica que dentre suas diversas utilidades, permite identificar falhas na isolamento sonora de componentes por meio de imagens. O método é normalmente chamado de holografia acústica, porém foi utilizada a técnica denominada "beamforming". Para a obtenção das imagens, o equipamento foi apontado para a parede cuja face estava voltada para a câmara de recepção, focalizando a caixa de tomada.

Também foi utilizado o sistema de holografia acústica, para a visualização dos pontos de eventuais vazamentos de ruído, conforme ilustram as figuras 4 e 5. Para permitir a identificação de eventuais falhas na isolamento sonora da parede foram analisados os resultados referentes à frequência de 3150 Hz, devido ao tamanho do comprimento da onda sonora, de 10 cm, mesma ordem de grandeza das dimensões dos componentes (blocos) e juntas.

Não houve diferença nos valores do índice de redução da isolamento sonora da parede do Ensaio A (condição padrão) em relação às paredes do Ensaio B (uma tomada) e C (duas tomadas). Na imagem da holografia acústica da parede padrão, sem caixas de tomada (Ensaio A), verifica-se que há falhas na isolamento sonora em vários pontos da parede (identificadas pelas manchas brancas e amarelas na Figura 7). Possivelmente esse fator se deve a problemas no preenchimento de juntas ou na aplicação do revestimento da parede, o que geralmente acontece na prática da construção civil.

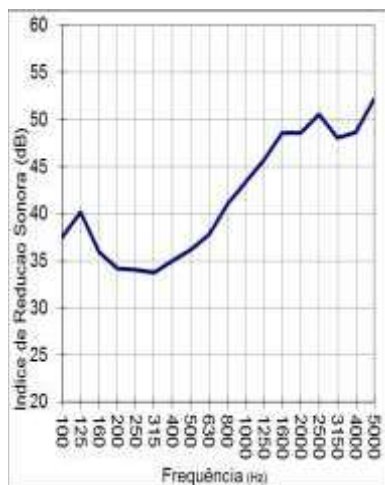
Figura 6: Gráfico ensaio A

As Figuras 6 e 7 apresentam, respectivamente, os valores do Índice de Redução Sonora em faixas de frequências e a imagem da holografia acústica em 3150 Hz. O Índice de Redução Sonora Ponderado ( $R_w$ ) obtido foi de 42 dB e os Coeficientes de Adaptação do Espectro (C e  $C_{tr}$ ), são -1 e -3, respectivamente.

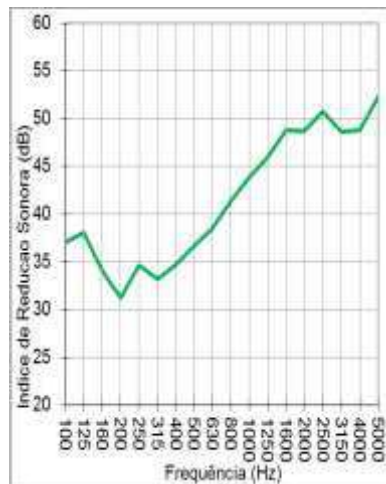
Figura 8: Gráfico ensaio B

A Figura 8 apresenta o valor do Índice de Redução Sonora em faixas de frequências. O Índice de Redução Sonora Ponderado obtido foi de 42 dB e os Coeficientes de Adaptação do Espectro (C e  $C_{tr}$ ), são -1 e -3, respectivamente.

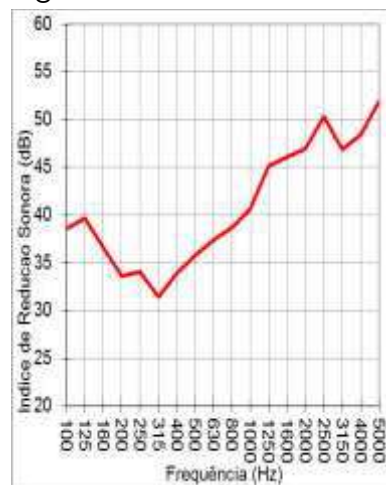
Figura 9: Gráfico ensaio C

A Figura 9 apresenta o valor do Índice de Redução Sonora em faixas de frequências. O Índice de Redução Sonora Ponderado obtido foi de 41 dB e os Coeficientes de Adaptação do Espectro (C e Ctr), são -1 e -3, respectivamente.
