ANÁLISE DE MANIFESTAÇÕES PATOLÓGICAS DE PÓS-OBRA EM FUNÇÃO DE SISTEMAS CONSTRUTIVOS DE EMPREENDIMENTOS IMOBILIÁRIOS¹

BARBOSA, I. C. A., ICAB Engenharia, e-mail: ivan.barbosa@me.com; PICCHI, F. A., Universidade Estadual de Campinas, e-mail: fpicchi@lean.org.br; GRANJA, A. D., Universidade Estadual de Campinas, e-mail: adgranja@fec.unicamp.br

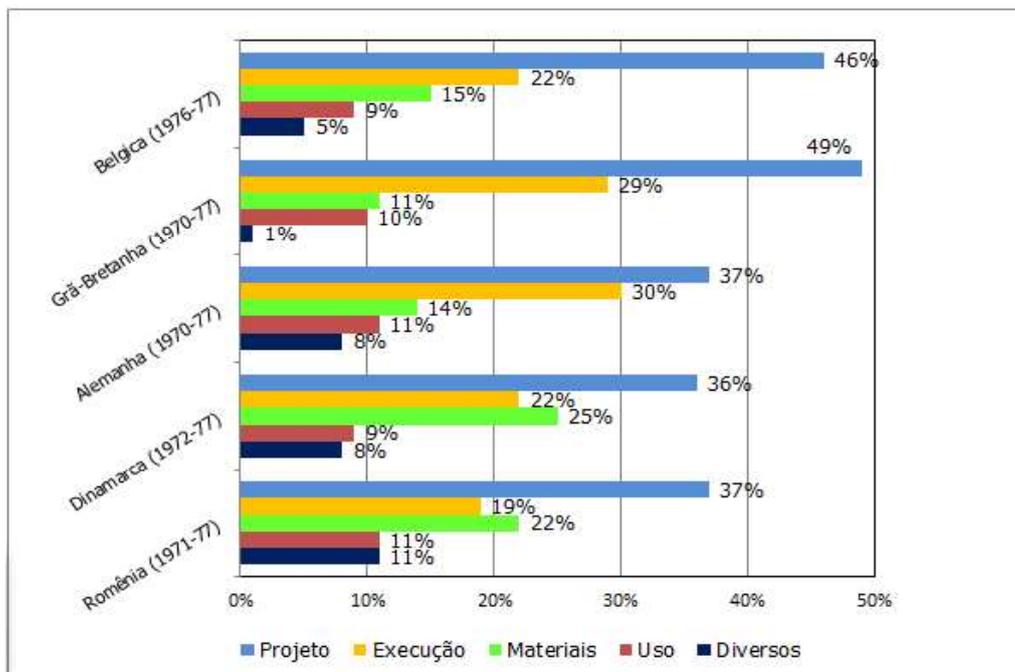
Buscar as causas de manifestações patológicas tem sido objeto de pesquisa em inúmeros países desde o início dos anos 1970, sendo que no Brasil estas pesquisas se iniciaram ao final dos anos 1980. Carmona Filho e Marega (1988) apud Garcia e Libório (1998) constataram que as falhas eram distribuídas em: 52% execução, 18% projeto, 14% utilização, 7% causas fortuitas, 6% materiais e 7% manutenção (sic). Já Martins et al (2003 apud Amorim 1993) apresentaram resultado de levantamentos de alguns países europeus, classificando as falhas por causas: projeto, execução, materiais, uso e diversos, cujos resultados são exibidos graficamente na (Fig. 01)

Figura 01 – Origem das falhas em Edificações (%)

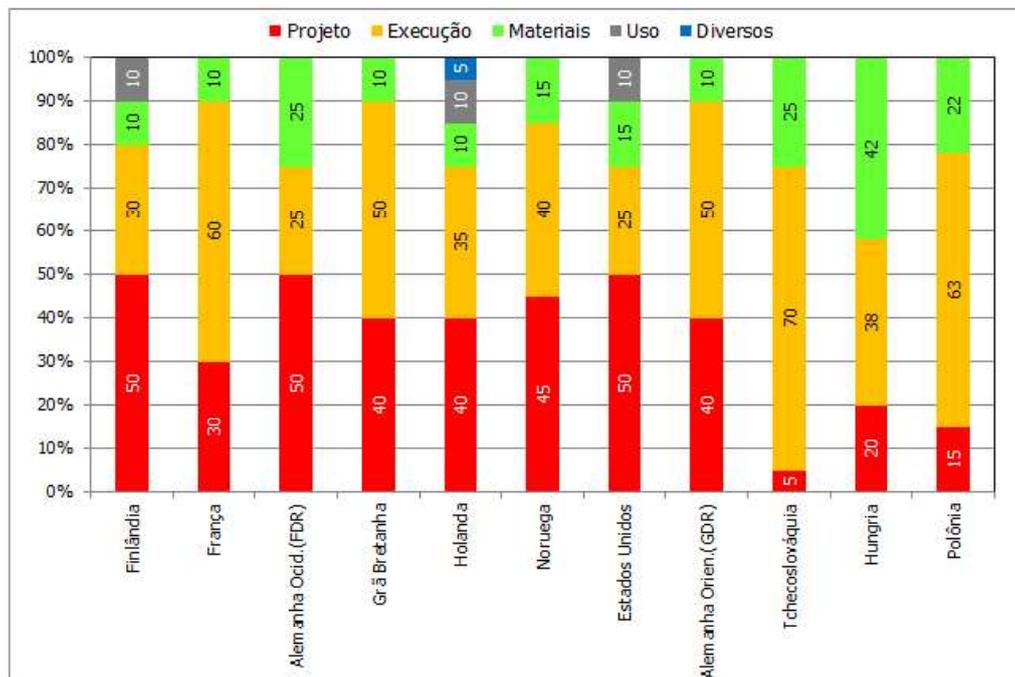
O CIB (1993) publicou os resultados de pesquisa, originalmente apresentada em 1987, em diversos países do hemisfério norte, cujos resultados estão apresentados graficamente na figura 02:

Figura 02 – Razões de manifestações patológicas construtivas

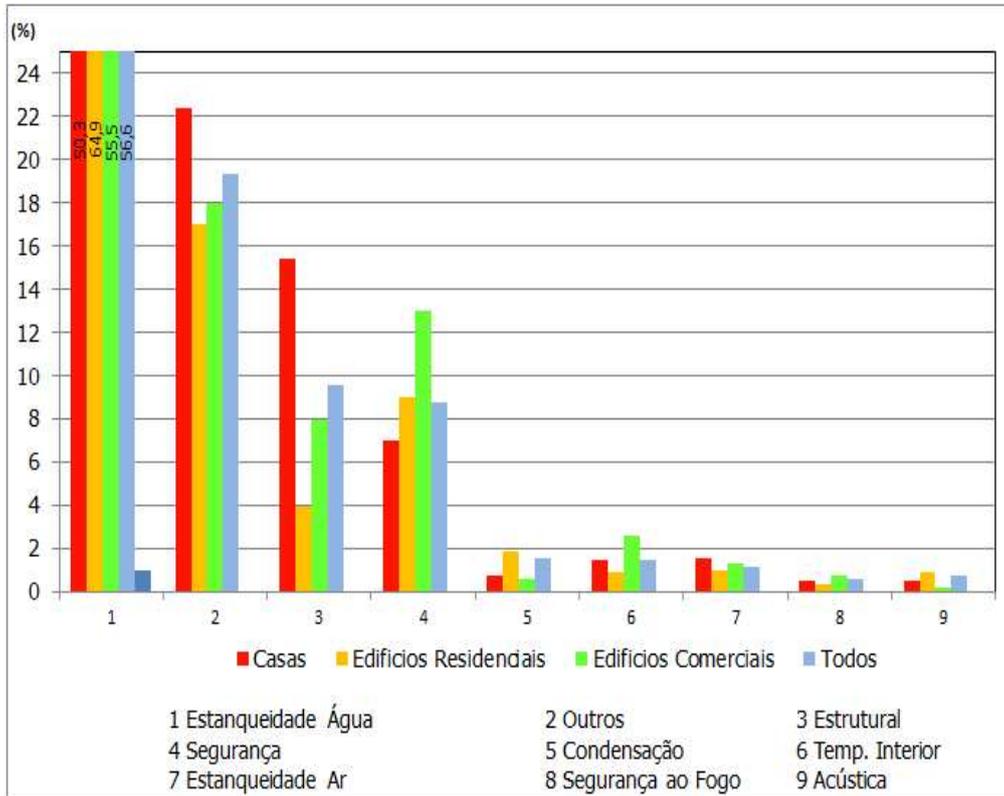
Figura 03 – Distribuição (%) de defeitos construtivos por causas-França

Pesquisas mais recentes publicada pelo CIB com dados coletados na França no período 1995 – 2009 (FREITAS, 2013), destacam-se: manifestações patológicas classificadas por defeitos construtivos (figura 03) e manifestações patológicas observadas de acordo com as variáveis e intervenientes na edificação (figura 04).

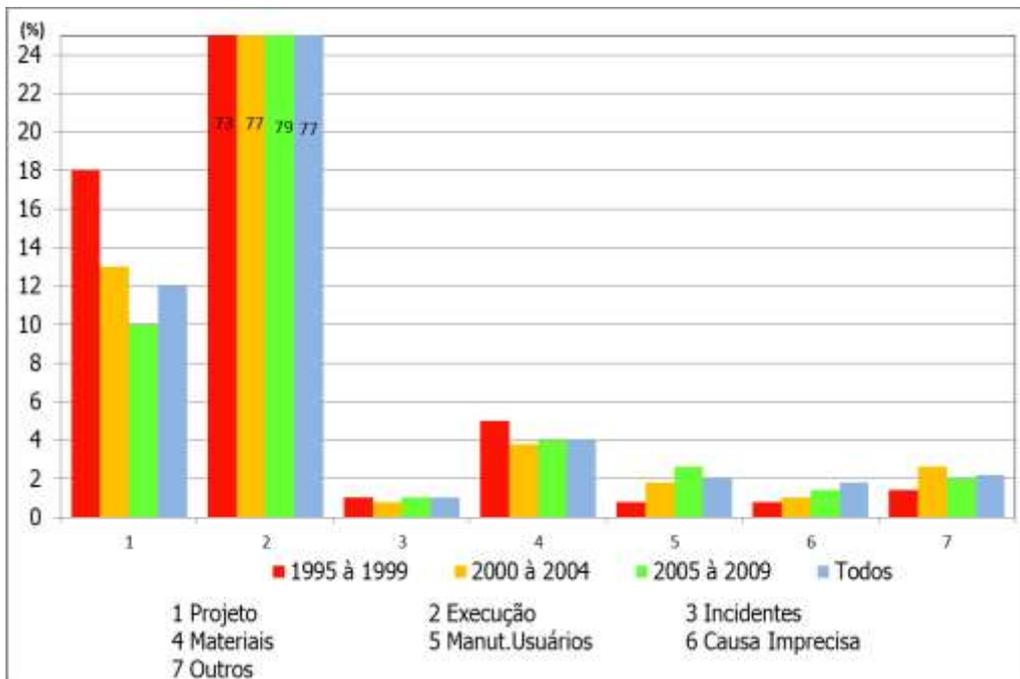
Figura 04 – Distribuição (%) defeitos construtivos por intervenientes na edificação França

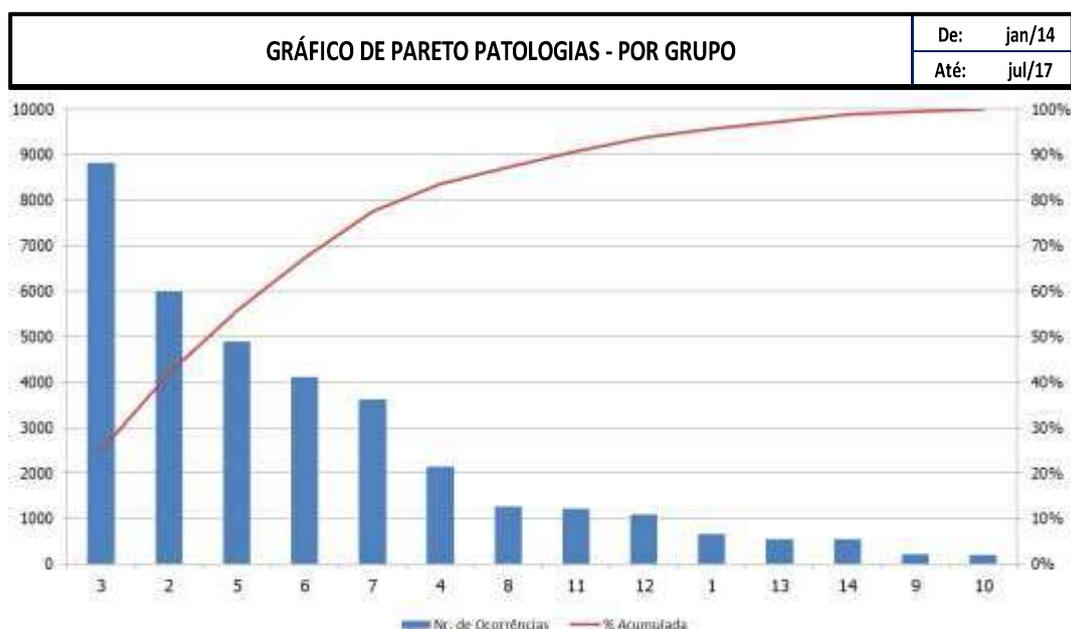
Figura 06 – Gráfico de Pareto por Grupo – Todos Sistemas Construtivos

Grupo	PATOLOGIAS (SAP)	Totais	%	% Acum.
3	INSTALAÇÕES HIDRO-SANITÁRIAS	8816	25%	25%
2	FECHAMENTOS / REVESTIMENTOS / CONTRAPISO	5993	17%	42%
5	INSTALAÇÕES ELÉTRICAS / MECÂNICAS	4898	14%	56%
6	IMPERMEABILIZAÇÃO	4107	12%	67%
7	ESQUADRIAS METÁLICAS	3626	10%	78%
4	LOUÇAS SANITÁRIAS / METAIS E ACESSÓRIOS	2149	6%	84%
8	ESQUADRIAS DE MADEIRA	1265	4%	87%
11	ACABAMENTOS FRIOS	1225	3%	91%
12	PINTURA	1088	3%	94%
1	INFRA-ESTRUTURA / ESTRUTURA	666	2%	96%
13	TELHADO	557	2%	97%
14	ITENS ACESSÓRIOS E GERAIS	547	2%	99%
9	PEITORIS / SOLEIRAS	225	1%	99%
10	TAMPOS / BANCADAS	204	1%	100%

No período estudado, dos 52.530 atendimentos devidamente analisados, descartando-se os dados do grupo 15 (negativas por garantia expirada, solicitações de orientações etc.) restaram 37.018 atendimentos efetivos. Para estes, independente de classificação do sistema construtivo empregado, as principais manifestações patológicas são exibidas na figura 06.

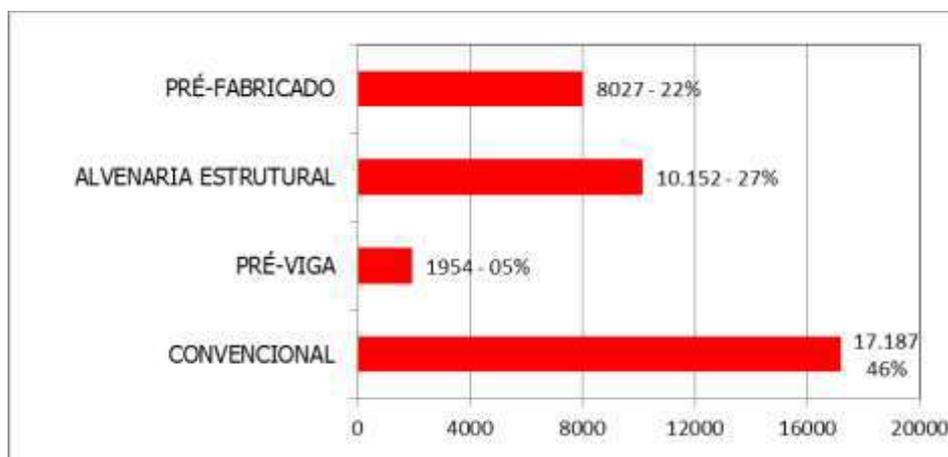
Figura 07 – Quantidade de solicitações, classificadas por sistema construtivo

Classificados desta forma, os chamados por sistema construtivo estão representados na figura 07.

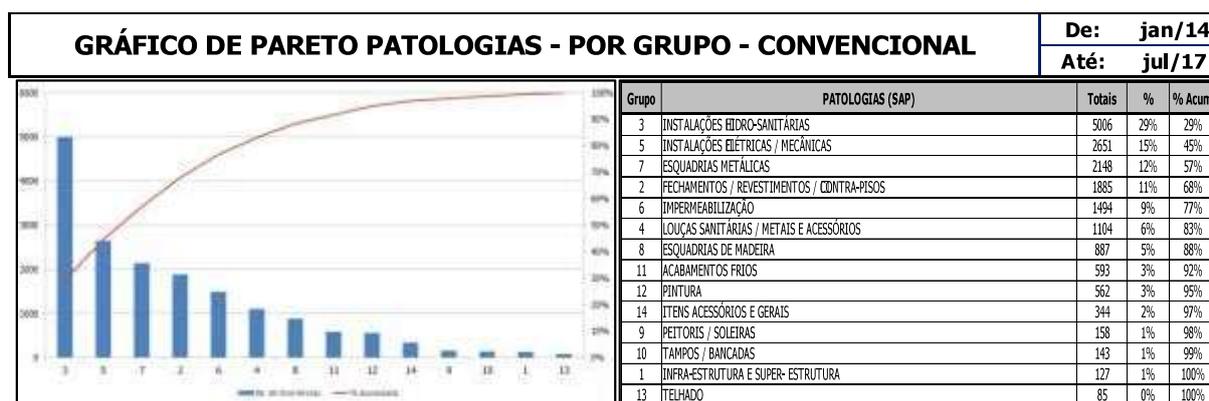
Figura 08 – Pareto – Convencional por Grupo

Na figura 08, é exibido gráfico com manifestações patológicas classificadas por Grupos, relacionados ao Sistema Convencional, onde verifica-se que 77% das solicitações atendidas encontram-se nos primeiros cinco grupos de classificação.

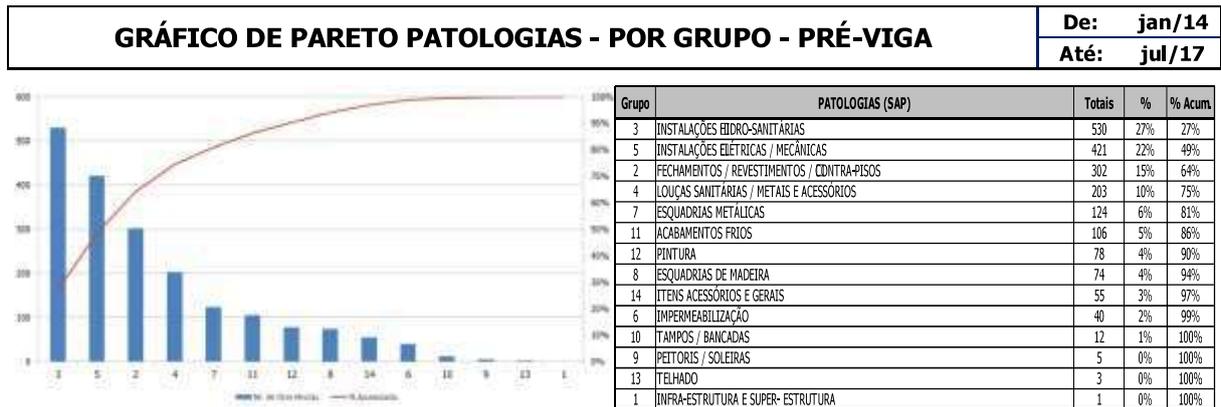
Figura 09 – Pareto – Pré-Viga por Grupo

A figura 09 apresenta o resumo das manifestações patológicas classificadas por Grupos relativos ao Sistema Pré-Viga, sendo que os cinco principais grupos representam 81% das solicitações atendidas.

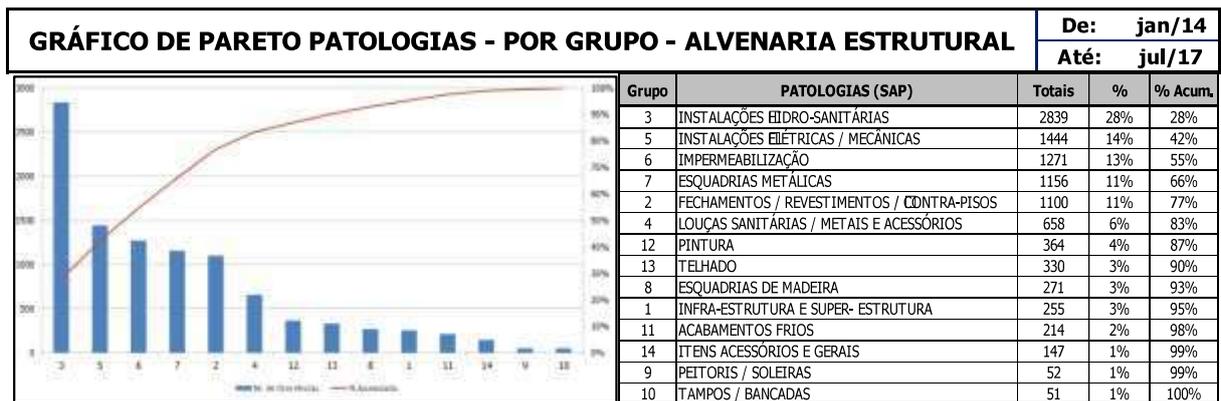
Figura 10 – Pareto – Alv. Estrutural por Grupo

Para as solicitações relacionadas ao Sistema Alvenaria Estrutural, as manifestações patológicas classificadas por Grupos, exibidas na figura 10, indicam que os cinco principais grupos representam 77% das solicitações atendidas.

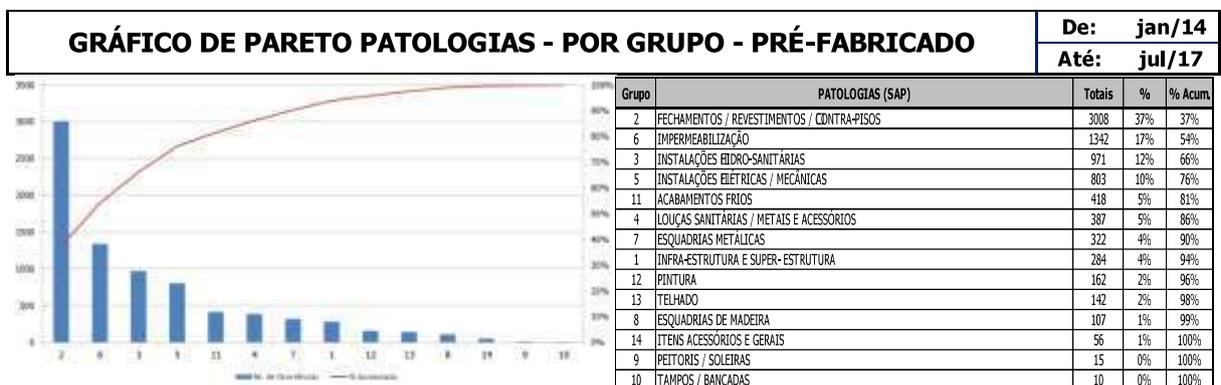
Figura 11 – Pareto – Pré-fabricado por Grupo

A análise estatística relativa aos chamados do sistema Pré-fabricado é apresentada na figura 11, onde os cinco principais grupos de manifestações patológicas representam 81% das solicitações atendidas.

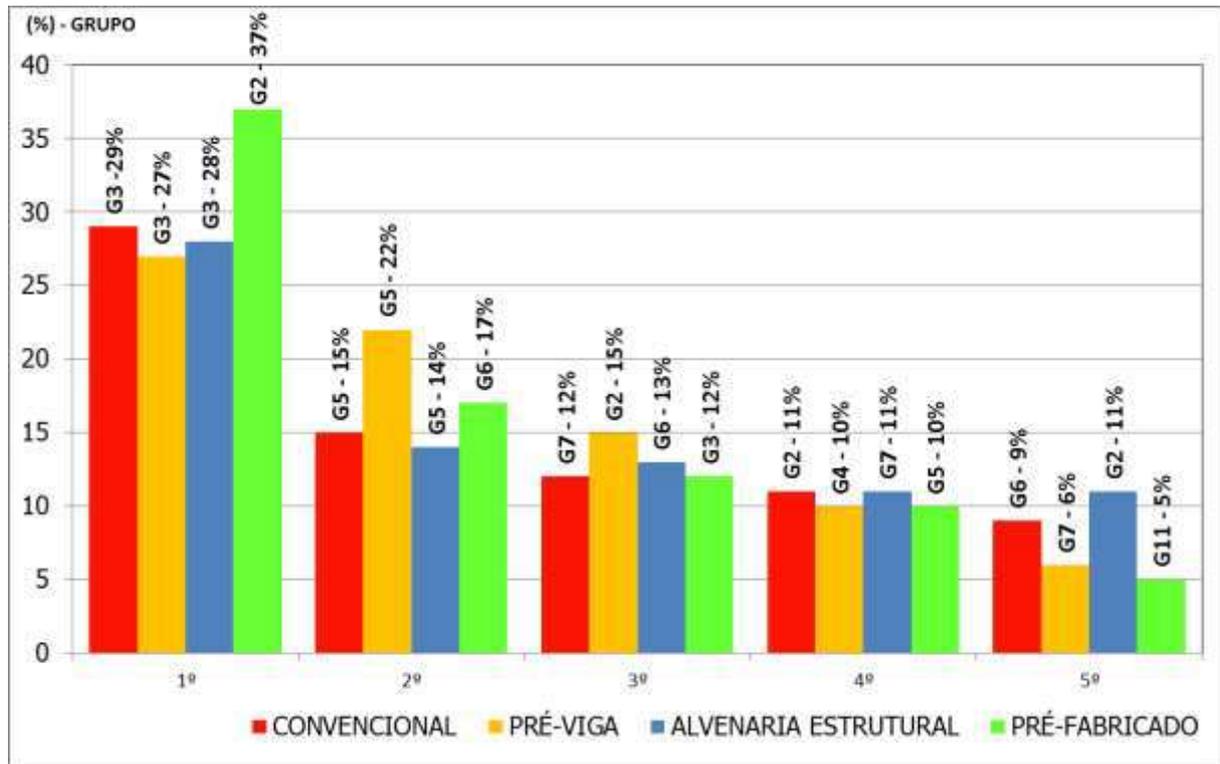
Na figura 12, são exibidos os cinco maiores grupos de manifestações patológicas para os quatro sistemas construtivos analisados. Observa-se que as manifestações patológicas ligadas às instalações hidráulicas (G3), instalações elétricas (G5) e Fechamento / Revestimentos / Contrapiso (G2) encontram-se em maior ou menor intensidade nos quatro sistemas construtivos.

Figura 12 – TOP 5 manifestações patológicas por Sistema Construtivo

Ainda, para os sistemas Convencional, Pré-Viga e Alvenaria Estrutural, os dois maiores grupos de causas patológicas são idênticos: “Instalações Hidráulicas (G3) e Elétricas (G5)”, com percentuais entre 42% a 49%. É importante notar que são serviços normalmente executados por um mesmo prestador de serviços, e ainda nestes sistemas construtivos, as falhas em Esquadrias Metálicas (G7) também estão presentes nos três sistemas construtivos em posições distintas.

No sistema Pré-fabricado, as duas principais causas são “Fechamento/Revestimentos/Contrapiso (G2)” e “Impermeabilização (G6)”, que somadas alcançam 54% das solicitações de clientes. Analisadas detalhadamente em conjunto com as subcausas, foi possível observar que se tratam de manifestações patológicas de “Infiltração por fachadas”, ligadas ao tratamento das juntas de dilatação, situação específica do sistema construtivo.

Em contrapartida, os grupos ligados às Instalações Hidráulicas e Elétricas somam 22% das solicitações, quantidade inferior às respectivas solicitações destes grupos para os outros sistemas. Isto pode ser explicado pelo fato de que as tubulações são pré-testadas nos painéis e lajes, ainda durante a fabricação.
