MONITORAMENTO E CONTROLE DA SEGURANÇA EM CANTEIRO DE OBRAS APOIADO POR VEÍCULOS AÉREOS NÃO TRIPULADOS (VANT) – ESTUDO DE CASO¹

MELO, R. R. S., Universidade Federal da Bahia, email: roseneia.engcivil@gmail.com; COSTA, D. B., Universidade Federal da Bahia, dayanabcosta@ufba.br; SILVEIRA, B. F., Universidade Federal da Bahia, brunofalcon.s@hotmail.com

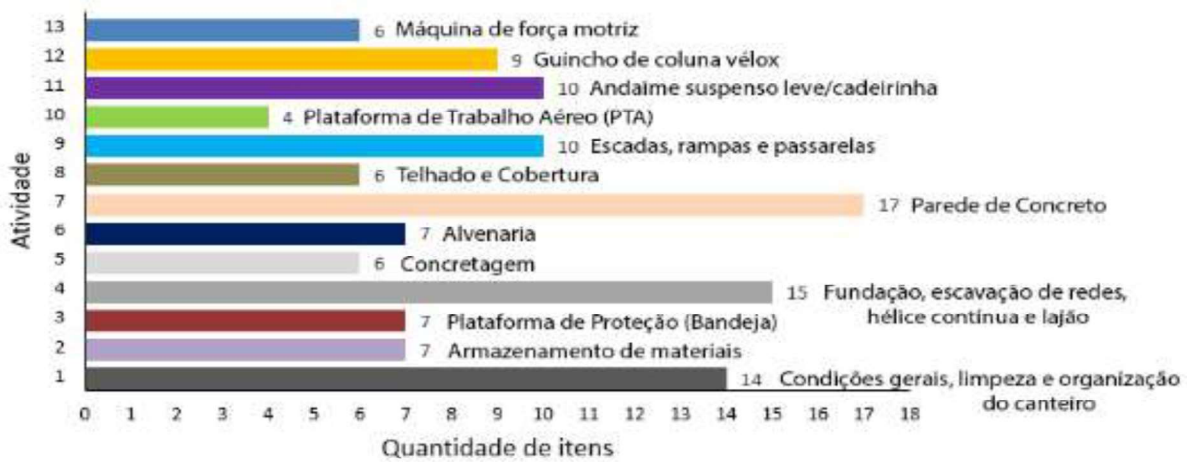
Figura 2 – Resumo dos itens de segurança avaliados e suas categorias

O checklist utilizado para a inspeção na obra estudada contou com 118 itens, subdivididos em 13 categorias (Figura 2). Dos 118 itens, 90 itens foram extraídos do checklist de segurança já realizado pela obra, e 28 itens foram complementados com base no checklist utilizado por Melo et al. (2017).

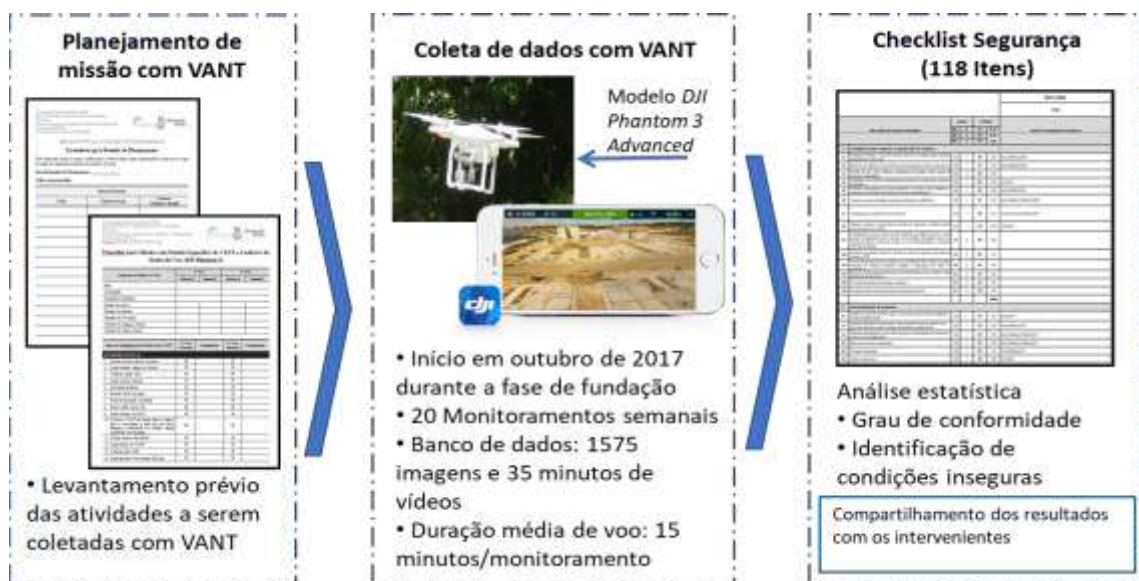
Figura 3 – Sistemática de monitoramento e controle da segurança com VANT

Após a adaptação do checklist de segurança, uma sistemática de monitoramento e controle da segurança com VANT foi proposta (Figura 3), sendo está estruturada em três etapas: (a) planejamento de missão, (b) coleta de dados em canteiro e a (c) aplicação do checklist de segurança proposto.

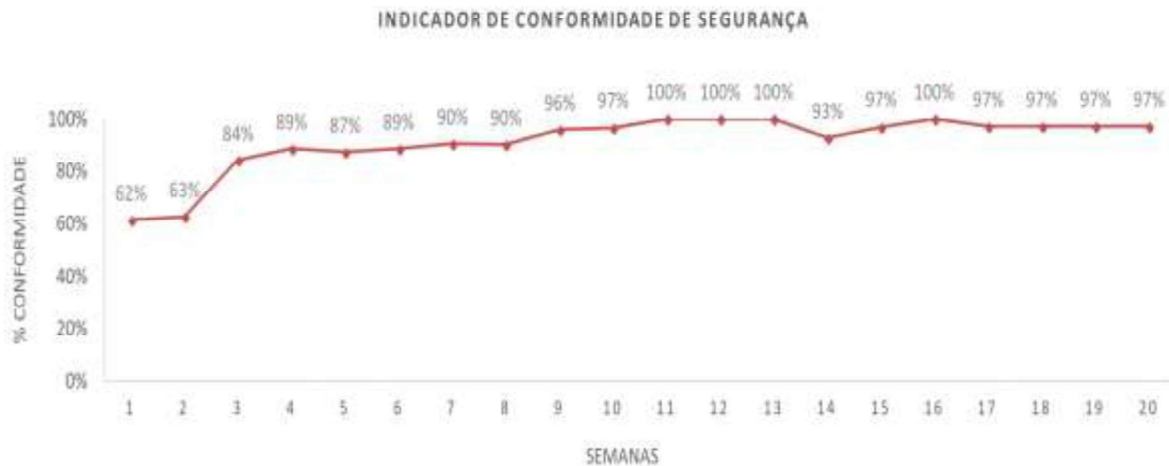
Figura 4 – Gráfico do indicador de conformidade de segurança semanal

Na Figura 4 é possível visualizar a melhoria das condições de segurança ao longo das visitas. As duas primeiras visitas apresentaram resultados abaixo de 70%, devido as alterações no layout durante o processo de implantação do canteiro. A partir da sétima semana de monitoramento nota-se um índice de conformidade acima de 90%, representando um maior comprometimento no cumprimento das exigências normativas e controle das condições de trabalho.

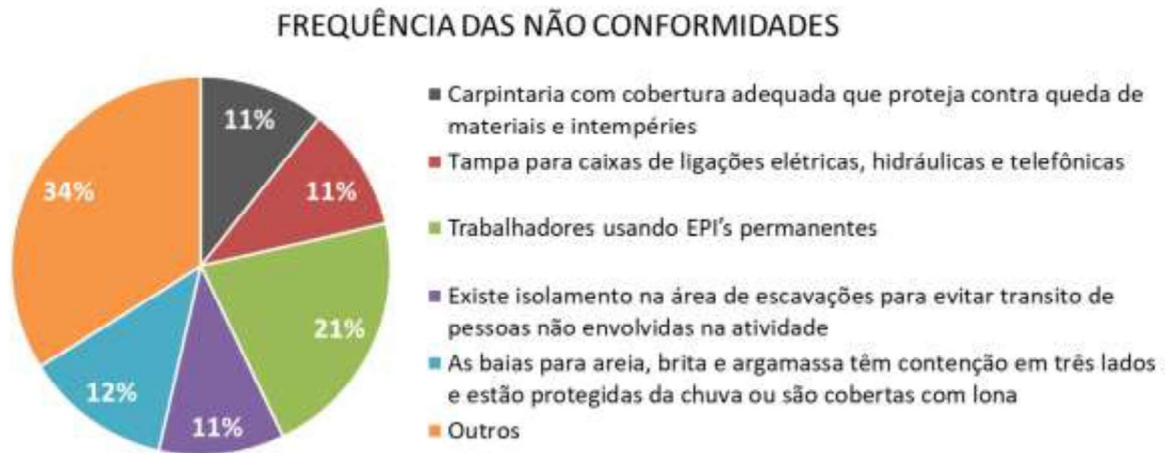
Figura 5 – Frequência das não conformidades

Ao analisar com maior detalhamento os itens inspecionados como não conforme (Figura 5), foi possível observar que cerca de dois terços das ocorrências (37 não conformidades) pode ser representada por cinco itens do checklist. O item de maior ocorrência foi a ausência da utilização dos EPI's pelos colaboradores (21% - 12 ocorrências), um problema recorrente na construção civil.

Dessa forma, através do mapeamento das não conformidade foi possível atuar com maior ênfase na proposição de medidas mitigadoras, destacando os riscos de possíveis acidentes.

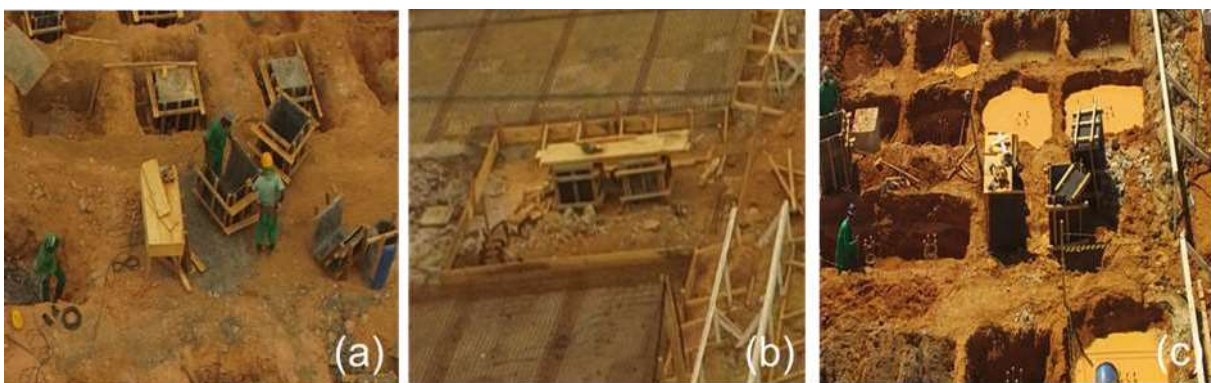
Figura 6 – Bancada de madeira para corte – improvisada, instalada no meio do canteiro.

Embora o checklist de segurança adotado contemple 118 itens, algumas situações de risco não discriminadas no checklist foram identificadas durante o monitoramento. Destaca-se a improvisação de bancadas para corte de madeira no meio do canteiro, visando diminuir o deslocamento e aumentar a produtividade (Figura 6). As bancadas foram instaladas próximas a escavações com vergalhões sem proteção e em lugares que dificultam o deslocamento dos colaboradores, potencializando o risco de acidente.

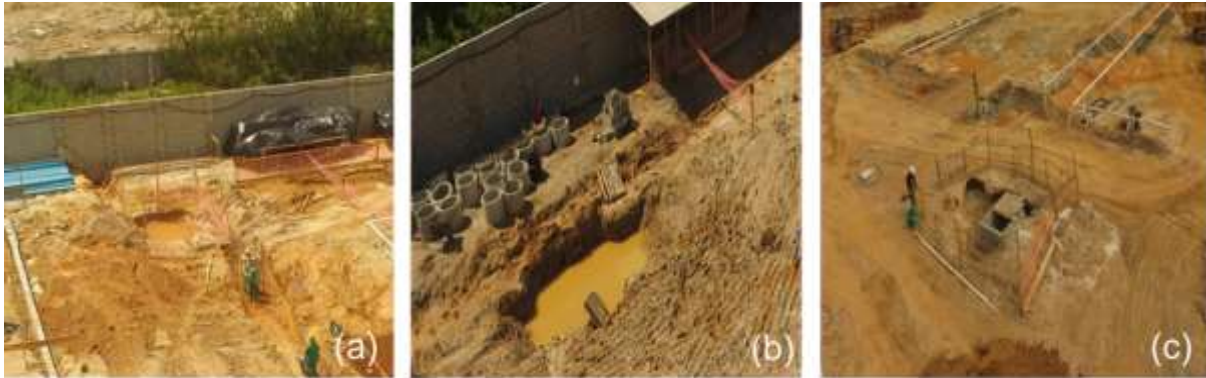
Figura 7 – Isolamento das escavações.

A falta de isolamento das escavações foi frequentemente identificada nos monitoramentos realizados (Figura 7). Os trabalhadores durante as atividades acabavam por retirar o isolamento e não o recolava ao término das atividades, causando o risco de queda aos demais trabalhadores que

transitavam pelo local. Com base no monitoramento constante, a equipe de segurança optou-se por modificar o tipo de isolamento, reduzindo assim as ocorrências.

Ao longo do trabalho, algumas melhorias foram implementadas, como a mudança do material do isolamento das escavações, a melhor organização da área de trabalho e atuação constante quanto ao uso do EPI. No entanto, tais medidas são pontuais, sendo necessário um maior esforço na integração entre o planejamento e controle da produção e segurança, a fim de reduzir conflitos e antecipar os riscos.

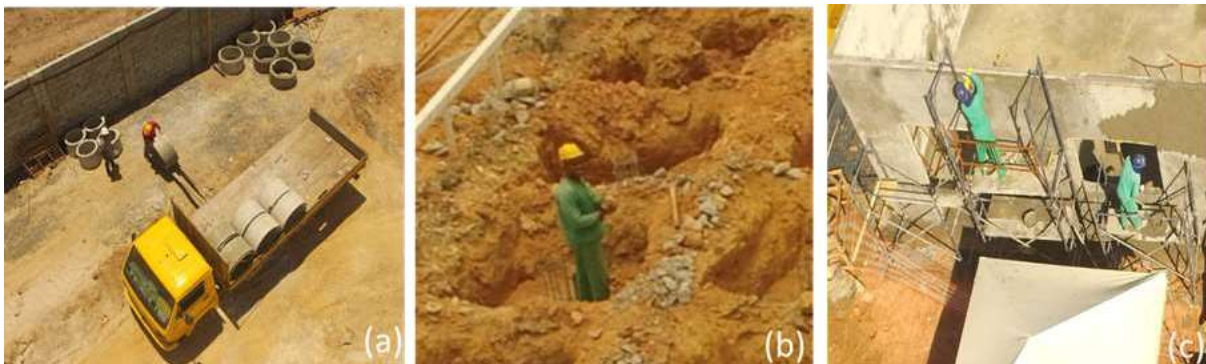
Figura 8 – Identificação de condições de trabalho insegura.

Além dos problemas frequentes, outras condições inseguras foram identificadas (Figura 8). Como por exemplo, o descarregamento das manilhas de concreto de forma insegura, devido à falta de equipamento de içamento de carga (Figura 8a); a ausência de proteção nos vergalhões durante à atividade de escavação dos blocos de fundação (Figura 8b), e o uso de andaime sem o sistema de guarda-corpo e rodapé especificado por norma, potencializando o risco de acidente de queda em altura (Figura 8c).
