ANÁLISE PÓS-OCUPAÇÃO DE ÁREAS LIVRES DO CONJUNTO HABITACIONAL TANCREDO NEVES, TERESINA-PI¹

COSTA, I. M., Universidade Federal do Piauí, email: isadoramartinscosta@hotmail.com;

SILVEIRA, A. L. R. C., Universidade Federal do Piauí, email: c_silveira@uol.com.br

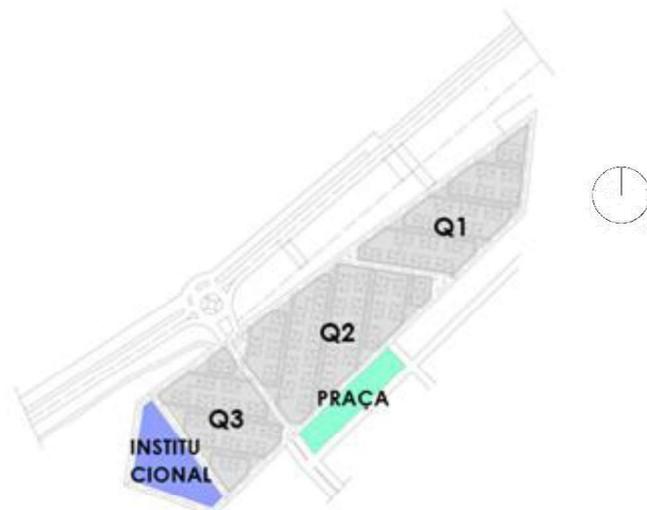
Figura 1 – Quadras do Conjunto Tancredo Neves

O terreno do Conjunto possui 70.711 m² no total, sendo 38.117,40 m² a área construída dos blocos, representando 53,91% da área total. A área do Conjunto é dividida nominalmente em Quadras 1, 2 e 3 (Figura 1) dispostas no sentido Oeste-Leste que possuem 19, 29 e 15 blocos, respectivamente. Cada bloco abriga 12 unidades residenciais, sendo 4 unidades por pavimento em formato de “H”, totalizando 756 unidades. Foi prevista também uma quarta quadra, a fim de abrigar edificações institucionais, que foi ocupado irregularmente. Além disso, foi construída uma praça na porção sul do conjunto para atender atividades esportivas e culturais.

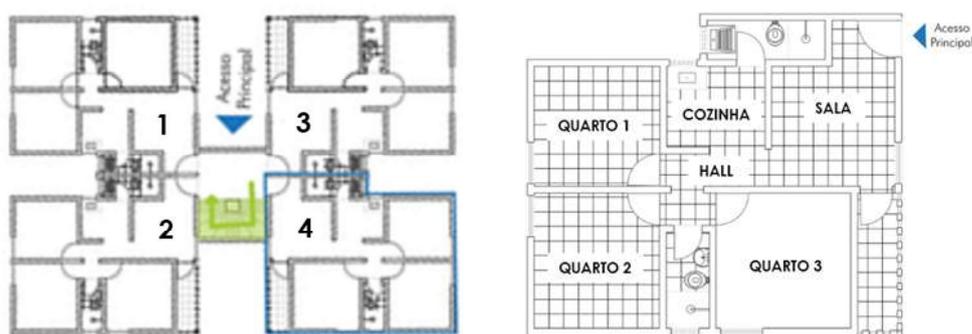
Figura 2 – Planta baixa unidade habitacional

As unidades residenciais possuem 57,29 m² distribuídos, originalmente, em 3 quartos com 2 banheiros, área de serviço, cozinha, sala e varanda, representadas em planta baixa na Figura 2.

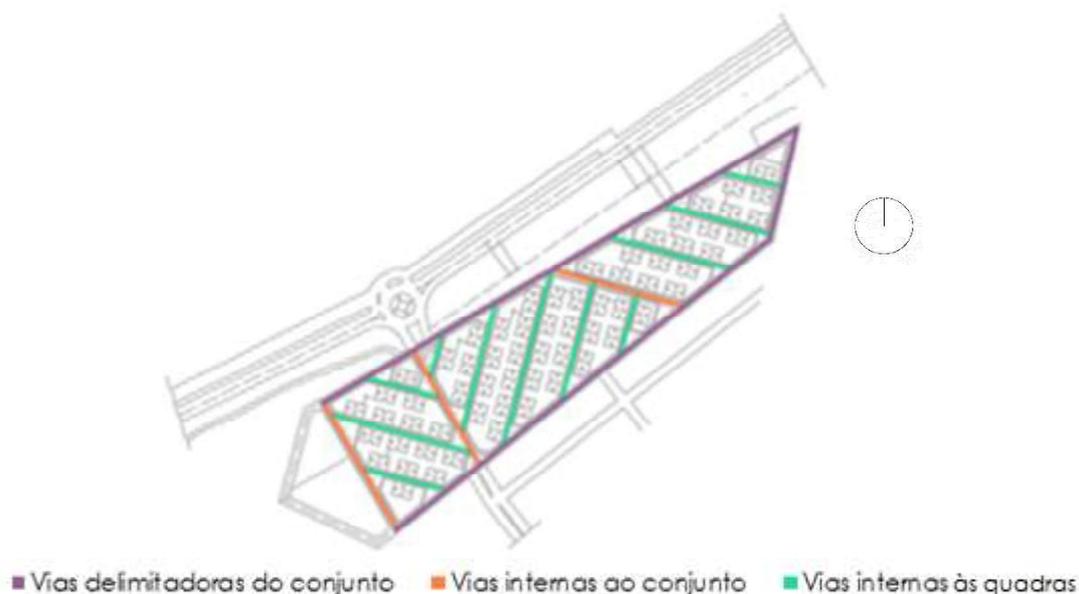
Figura 4 – Vias do Conjunto Tancredo Neves

As vias do Conjunto Habitacional Tancredo Neves podem ser classificadas em três tipos quanto à finalidade e dimensões, sendo elas organizadas hierarquicamente em vias delimitadoras do conjunto, vias internas ao conjunto e vias internas aos blocos (Figura 4).

As vias internas às quadras possuem 8 metros de largura, 5 metros para faixa de trânsito de veículos e 1,5 metros para calçadas em ambos os lados. As suas dimensões estreitas sugerem um destaque para o uso do pedestre, somando-se ainda à circulação que se daria entre os blocos de edifício. Não obstante, a circulação é comprometida pela grande quantidade de carros estacionados na rua, além de calçadas degradadas e o fechamento das áreas entre os blocos para fins diversos (Figura 5). Esse tipo de intervenção compromete a ventilação e iluminação naturais das unidades térreas.

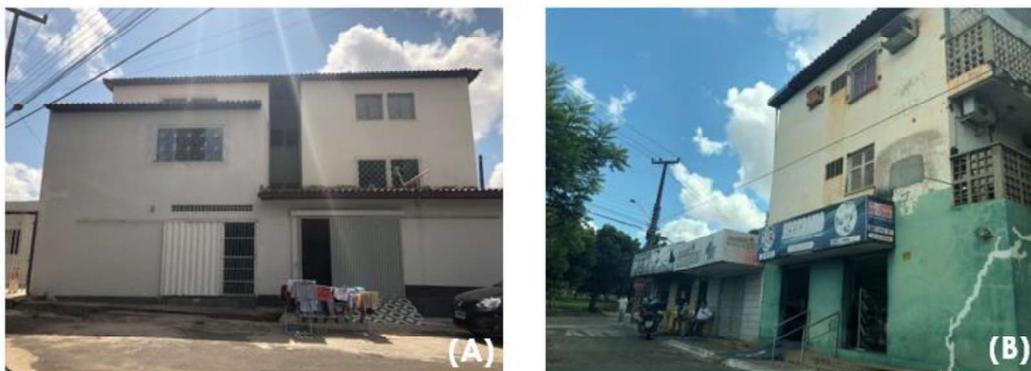
Figura 6 – Áreas livres alteradas – (A) Aumento da área do apto. (B) Construção de comércio

Os acréscimos construídos posteriormente (Figura 6) possuem objetivos variados, sendo um deles o aumento da área útil do apartamento, já que o programa de necessidades inicial não atende todos os tipos familiares. Outra alteração que pôde ser encontrada foi a construção de locais para comércio junto aos apartamentos, por conta da comodidade procurada pelos moradores de possuírem sua fonte de renda junto à sua habitação e pela falta de áreas comerciais previstas dentro do conjunto.

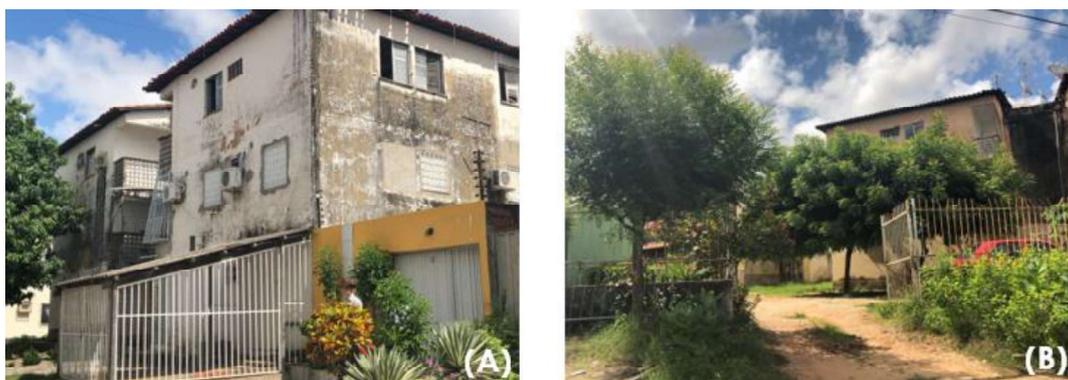
Figura 7 – Estacionamento encontrados – (A) Único (B) Coletivo

A maior parte dessas alterações destina-se para área de estacionamento privado (Figura 7), seja ele para um apartamento ou até mesmo para um bloco. Essas construções podem ser justificadas pela falta de local adequado para os automóveis dos moradores e a segurança dos moradores quando chegam ou saem do apartamento.

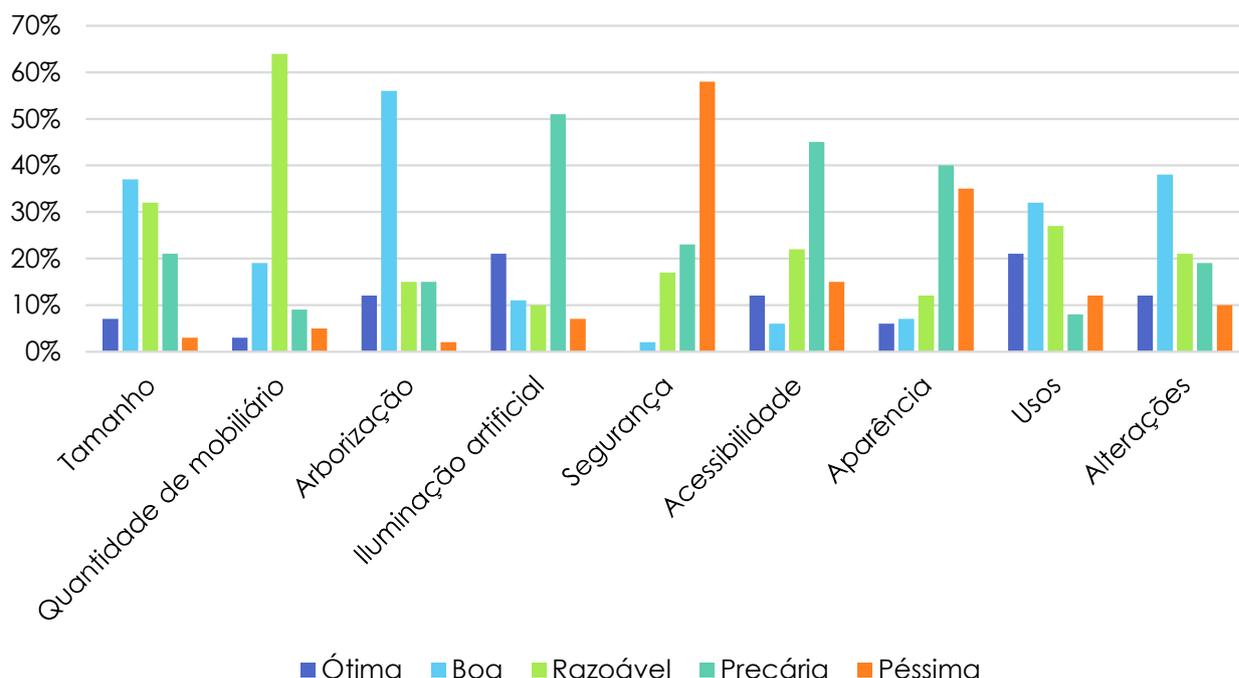
Gráfico 1 – Avaliação das áreas livres pelos moradores

O Conjunto possui 756 unidades habitacionais. Para este valor foram aplicados 89 questionários com moradores de diferentes apartamentos. O Gráfico 1 demonstra essas opiniões.

A maioria dos entrevistados classificou o tamanho das áreas livres como bom ou razoável. A quantidade de mobiliário e arborização foram bem avaliadas pelos moradores. Os aspectos de iluminação artificial, segurança, acessibilidade e aparência receberam uma avaliação negativa, classificada como precária ou péssima. A maioria dos entrevistados não considerou como negativas as alterações realizadas, apesar de serem feitas em função do interesse individual principalmente dos moradores dos pavimentos térreos e sem considerar o interesse coletivo.

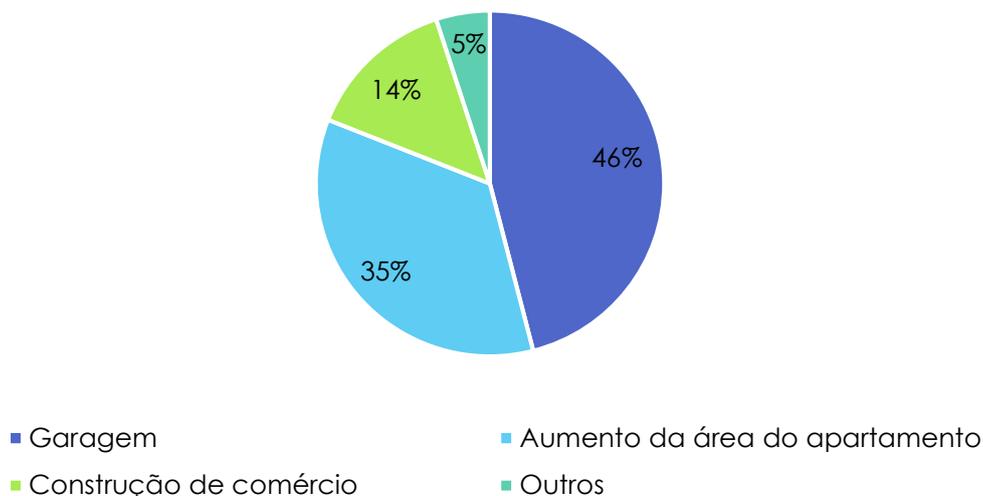
Gráfico 2 – Classificação das alterações realizadas pelos moradores

Os entrevistados que afirmaram ter realizado alterações nas áreas livres responderam sobre qual finalidade as fizeram como mostra a predominância do tipo de garagem e o aumento da área dos apartamentos térreos como mostra o Gráfico 2.
