RESILIÊNCIA DO AMBIENTE CONSTRUÍDO EM HABITAÇÕES DE INTERESSE SOCIAL NO BAIRRO SHOPPING PARK (UBERLÂNDIA/MG)¹

BORTOLI, K. C. R., Universidade Federal de Uberlândia, e-mail: karencrbortoli@ufu.br;
VILLA, S. B., Universidade Federal de Uberlândia, e-mail: simonevilla@yahoo.com

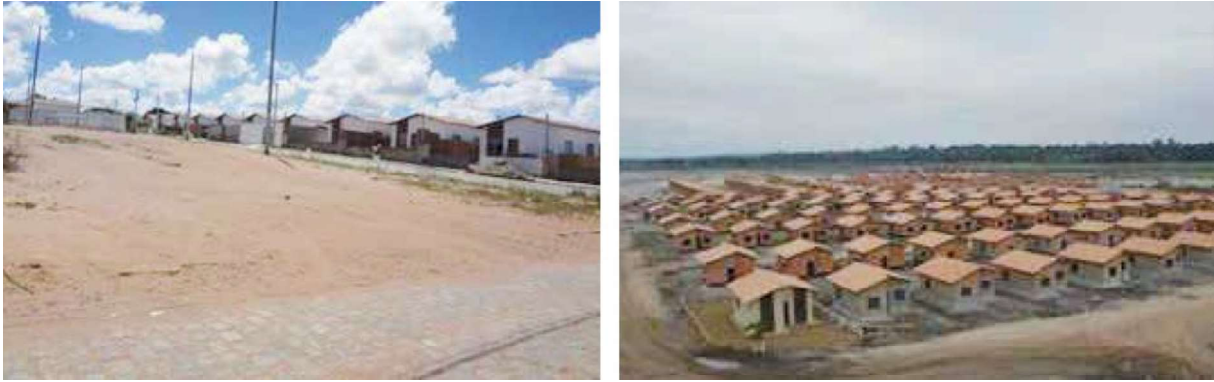
Figura 1 – Exemplo de tipologias semelhantes em realidades diferentes – São Gonçalo do Amarante (RN) e Marabá (PA).

A Figura 1 exemplifica a monotonia tipológica que caracteriza os empreendimentos habitacionais de interesse social do PMCMV – compostos por um programa habitacional mínimo, compreendendo sala, quartos, banheiro, cozinha e área de serviços – situados em diferentes regiões do Brasil.

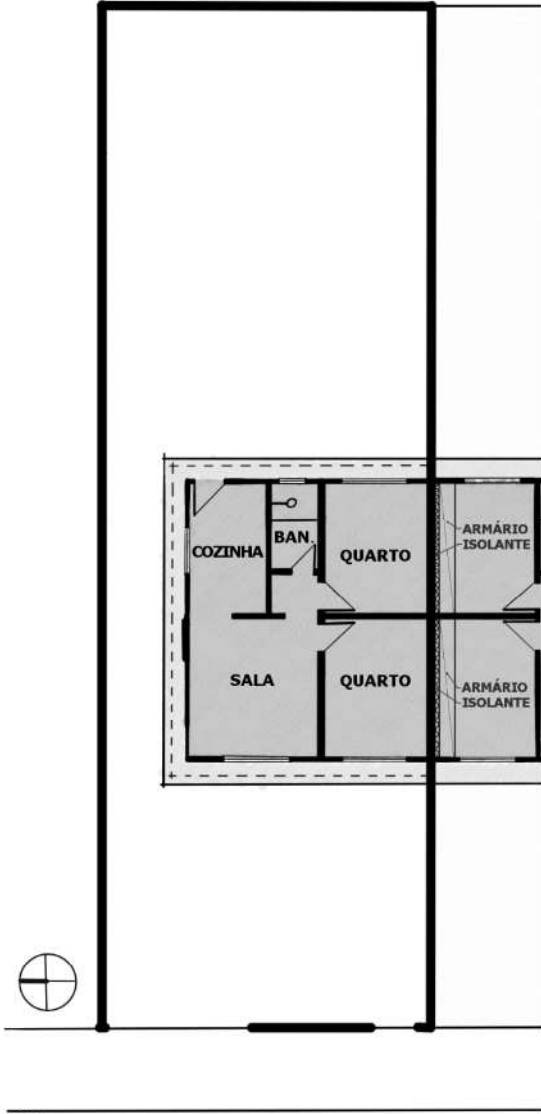
Quadro 5 – Casa 2.

<p>The diagram shows a rectangular floor plan. On the left side, there is a kitchen (COZINHA) and a living room (SALA). In the center, there is a bathroom (BAN.). On the right side, there are two bedrooms (QUARTO), each with an adjacent built-in wardrobe (ARMÁRIO ISOLANTE). A north arrow is located at the bottom left, and the word 'RUA' is written at the bottom center.</p>

<p>IMPACTOS</p> <p>Na Casa 2 vive uma família composta por pai, mãe, 3 filhos e 2 netos pequenos, sendo que somente o pai e um dos filhos encontram-se atualmente empregados, com um rendimento somado de aproximadamente R\$ 2000,00 mensais. A moradora não permitiu a entrada dos pesquisadores, no entanto, foi possível perceber que não houveram modificações na casa.</p> <p>CAPACIDADES ADAPTATIVAS</p> <p>Duas coisas chamaram a atenção:</p> <p>1) a moradora relatou não experimentar desconforto acústico devido ao fato de existirem armários embutidos construídos pelo vizinho nos quartos que compartilham a parede geminada, além de um isolamento da mesma com manta térmica (figura ao lado). No dia da visita ao bairro este vizinho não estava presente, no entanto, trata-se de situação que merece observação detalhada em experiências futuras, como indício da existência de mecanismo para resiliência.</p> <p>2) na fachada frontal da casa, lê-se o anúncio <i>“olha-se crianças de todas as idades, vende-se lan gerie todos os tamanhos, faz bolo de fralda p/ chá de bebês, vende-se bombons recheado”</i> (figura abaixo). Tal disposição representa a busca por meios de subsistência alternativos, demonstrando a resiliência que caracteriza essa comunidade.</p>

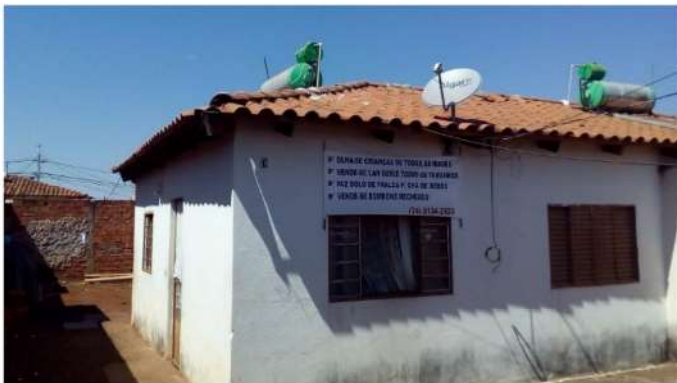
<p>The photograph shows the exterior of a white building with a red-tiled roof. A sign on the wall reads: "OLHA-SE CRIANÇAS DE TODAS AS IDADES", "VENDE-SE LAN GERIE TODOS OS TAMANHOS", "FAZ BOLO DE FRALDA P/ CHÁ DE BEBÊS", "VENDE-SE BOMBONS RECHEADOS", and "7161-8124 (2021)". There are two satellite dishes on the roof.</p>

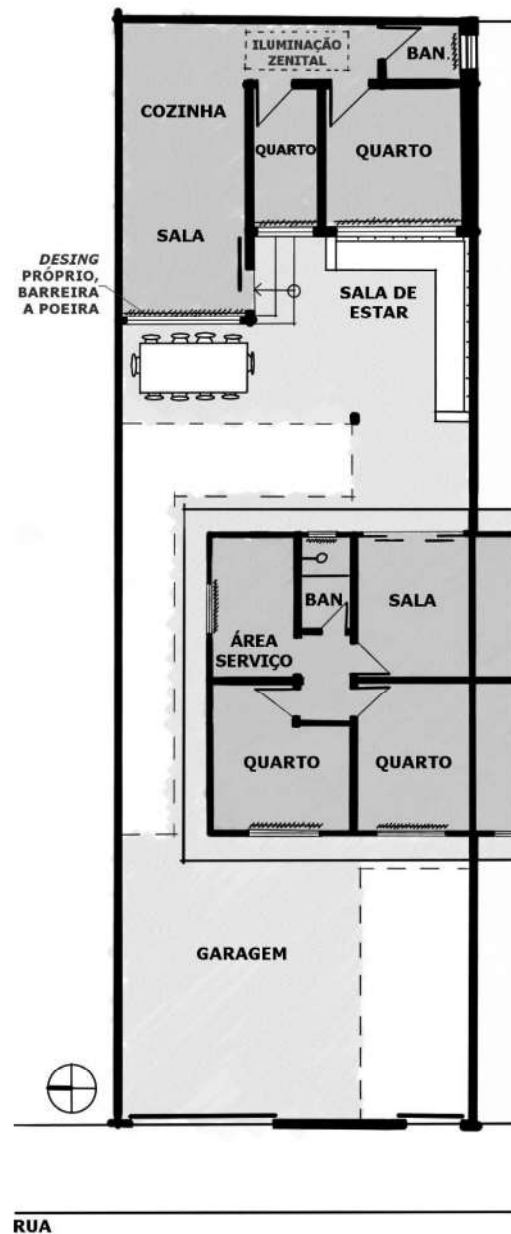
Quadro 7 – Casa 4.

Como pode ser observado na figura ao lado, a estrutura da casa original foi preservada, no entanto, o uso de alguns de seus cômodos foi modificado. Dessa forma, o que era cozinha tornou-se área de serviços, o que era sala tornou-se quarto e o que era quarto dos fundos tornou-se sala. A partir dessa sala acontece o acesso a uma área de estar, que funciona como interface entre a parte original e a parte nova da habitação. A parte nova compreende uma sala de estar, uma cozinha, um banheiro e dois quartos, sendo o menor destinado ao bebê do casal. Os moradores mostram-se muito satisfeitos com as alterações realizadas, mas ainda desejam melhorar a sala de estar cobrindo o vão remanescente, entre a parte original e a nova da casa, com uma cobertura translúcida.

Na Casa 4 vive uma família nuclear, composta por pai, mãe e dois filhos. Dentre todas, é a casa que mais sofreu alterações, apresentando padrão de acabamento superior às demais visitadas. Trata-se da casa com maior renda mensal observada, chegando aos R\$ 4000,00. O morador relatou ter resolvido diversos problemas técnicos na casa, como infiltrações e inclinações inadequadas de tubulações de esgoto e drenagem pluvial, que impediam correta vazão de efluentes, problemas esses resolvidos com a elevação do fundo do terreno em aproximadamente 1,5 m, para o que foram necessários 16 caminhões de terra. O morador relatou ter mantido a casa original, entregue pela construtora, apenas por medo de perder a garantia do imóvel.

- 1) o fato de que os móveis da sala de estar foram projetados pelo próprio morador, que definiu o *design* e dimensões, bem como realizou a compra dos materiais necessários para sua confecção, confiando o serviço a um serralheiro morador da mesma rua. De acordo com o morador, a partir desse procedimento foi possível gastar 3 vezes menos dinheiro do que se fosse comprar pronto ou encomendar em loja de móveis personalizados.
- 2) O fato de que as cortinas na parte nova da casa são mais do que um recurso para privacidade, sendo que o morador relatou utilizá-las principalmente para barrar a poeira, que é excessiva na região como um todo.
