PERCEPÇÃO DOS USUÁRIOS PARA GESTÃO DA MANUTENÇÃO PREDIAL: ESTUDO DE CASO DE EDIFICAÇÃO RESIDENCIAL¹

BATISTA, P. I. B., Universidade de Pernambuco, e-mail: pedroigorbb@gmail.com; PESSOA, R. G. A. Q., Universidade de Pernambuco, e-mail: rgaqp_pec@poli.br; POVOAS, Y. V., Universidade de Pernambuco, e-mail: yeda.povoas@gmail.com; MELHADO, S. B., Universidade de São Paulo, e-mail: silvio.melhado@usp.br

Keywords: ENTAC2018. Post-occupancy evaluation (POE). Maintenance management. Building performance.

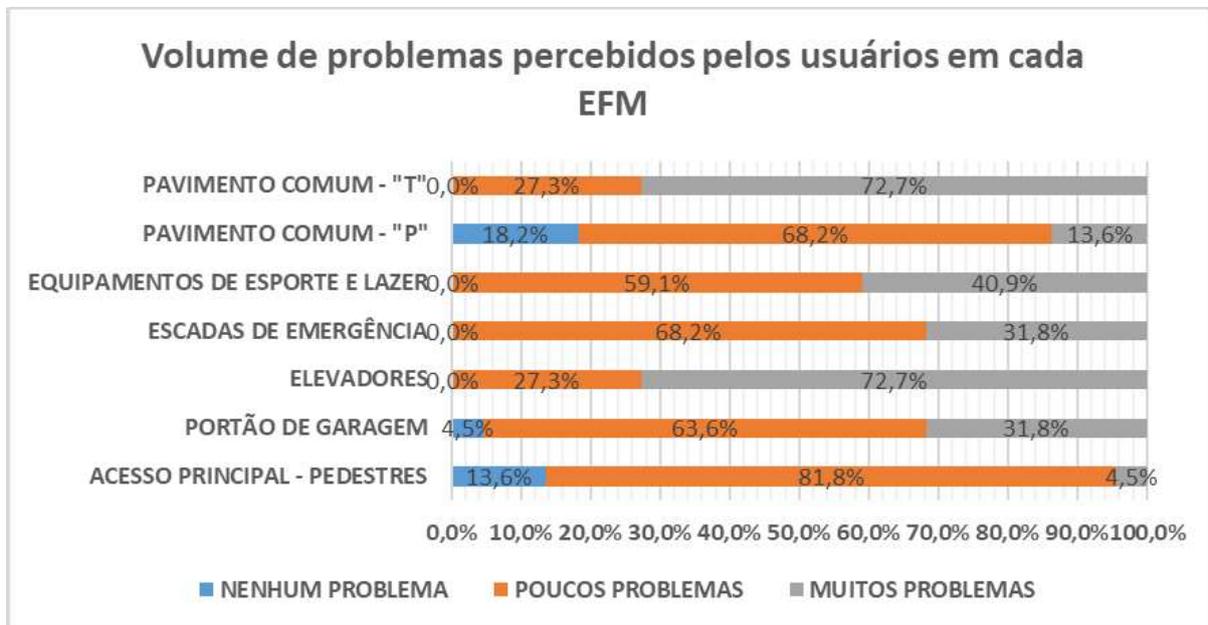
Figura 3 – Percepção dos usuários quanto à presença de problemas em cada EFM

Observou-se uma percepção elevada dos usuários em relação a presença de manifestações patológicas, onde 95% responderam que veem pelo menos a ocorrência de um problema relativo à manutenção dos EFM. Analisando-se separadamente cada um dos EFMs, pode-se observar na Figura 3 um gráfico com a percepção dos usuários em relação à quantidade de problemas em cada elemento.

Pavimento comum "T", que é a garagem semienterrada e os elevadores. A questão referente aos elevadores mostrou que este é um elemento que gera grande insatisfação por parte de 73% dos usuários participantes, que consideraram a presença de muitos problemas nos elevadores.

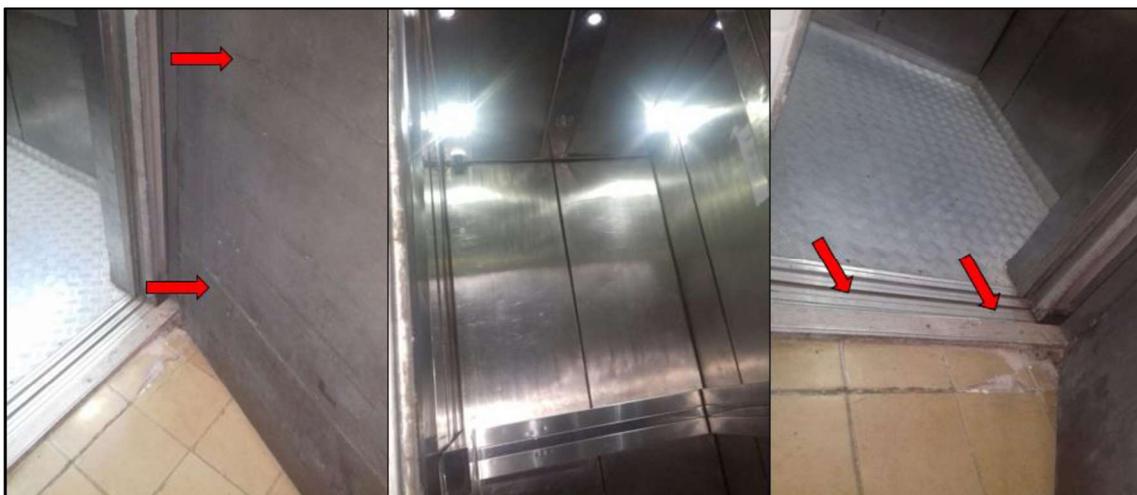
Figura 4 – Aspecto geral da cabina do elevador de serviço

As inspeções visuais nos elevadores evidenciaram a existência de defeitos diversos na cabina, iluminação e botões, e ocorrência de falhas operacionais como parada com desnível e atendimento parcial das solicitações dos usuários. Na Figura 4 observa-se o aspecto geral da porta do elevador de serviço, a cabina e a parada em desnível.

Baseado na APO deste EFM e na inspeção, sugere-se a solicitação de um laudo técnico do fabricante (e responsável pela manutenção) com descrição do diagnóstico, prognóstico e das ações a serem realizadas para regularização do desempenho mínimo. Além disso, as manutenções realizadas pela equipe local da edificação, como limpeza e pintura das portas externas, devem seguir procedimentos periódicos definidos em ficha de manutenção.

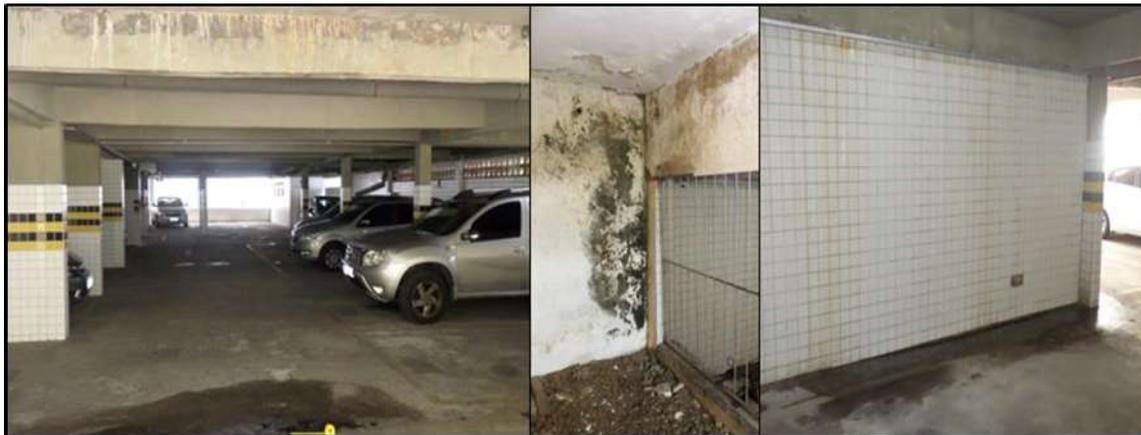
Figura 5 – Principais locais do Pavimento "T" com infiltração/mofo/bolor

Na inspeção do Pavimento "T" foram identificados diversos pontos de infiltração nas estruturas de concreto armado, inclusive em níveis superiores de degradação (Figura 5). Essa manifestação patológica tem alto impacto na sensibilidade dos usuários, como mostra a Tabela 2, onde 77% dos usuários entrevistados a citou.

Na ficha de manutenção desta EFM cabe destacar as seguintes sugestões: a eliminação das fontes diversas de infiltração; inspeção nas estruturas de concreto para diagnóstico completo e realização de inspeções periódicas (máximo de 3 anos); reparos do revestimento do piso; renovação da pintura dos pilares, tetos, gradis e demarcações de maneira periódica, e readequação da iluminação do ambiente.
