# ANÁLISE DA ADEQUAÇÃO FUNCIONAL E DE DESEMPENHO FÍSICO DE EDIFÍCIO CORPORATIVO PARA FINS DE USO PELO SETOR PÚBLICO, A PARTIR DA AVALIAÇÃO PÓS-OCUPAÇÃO (APO)<sup>1</sup>

## 2 ESTUDO DE CASO – EDIFÍCIO EM

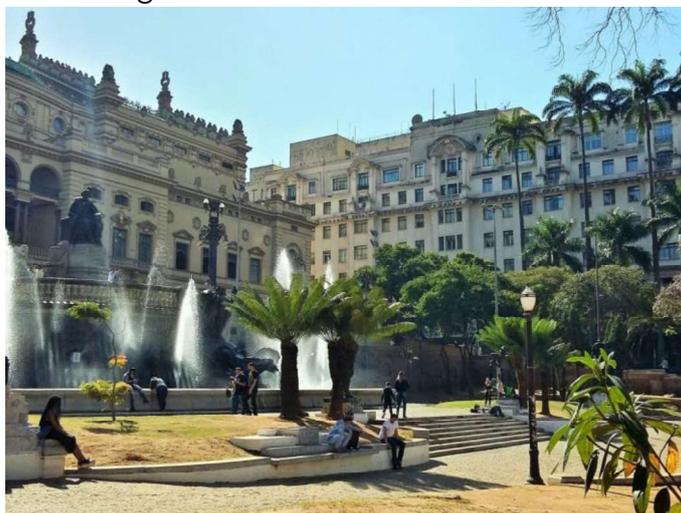
Figura 1 – O Edifício EM ao fundo

Construído em 1923 para ser um empreendimento hoteleiro de luxo, o edifício EM está localizado num ponto muito valorizado do centro antigo de São Paulo, (Figura 1).

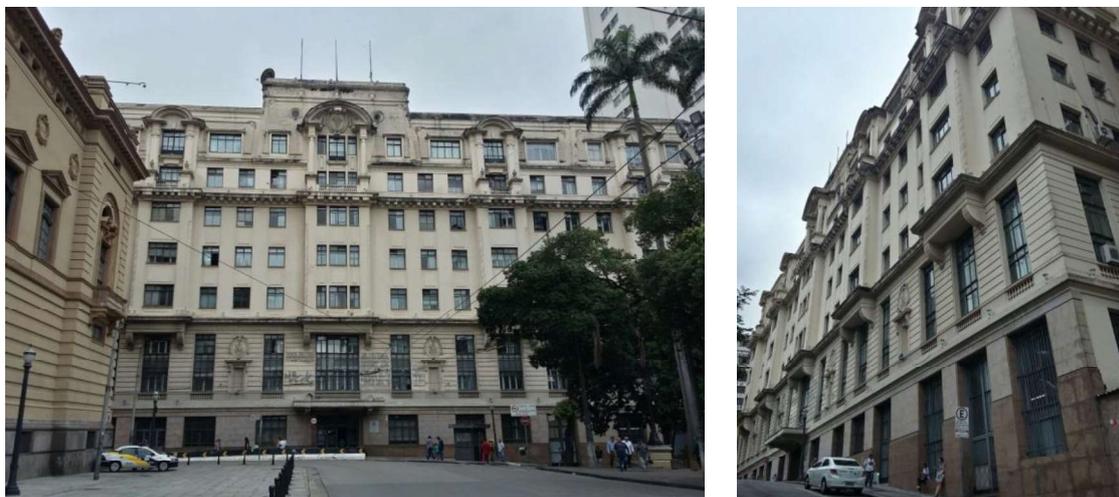
Figuras 2 e 3 – Edifício EM

O edifício EM, (Figuras 2 e 3), foi adquirido pelo Governo do Estado de São Paulo em 2012, e está ocupado desde 2014 por duas Secretarias de Estado.

Na nova ocupação, foram executadas apenas adaptações mínimas das instalações elétricas, não sendo realizadas adequações com base num programa de necessidades voltado às novas funções e seu novo conjunto de usuários, conforme constatado através da análise dos projetos e de entrevistas com os técnicos envolvidos neste processo de adaptação, (Figura 4).

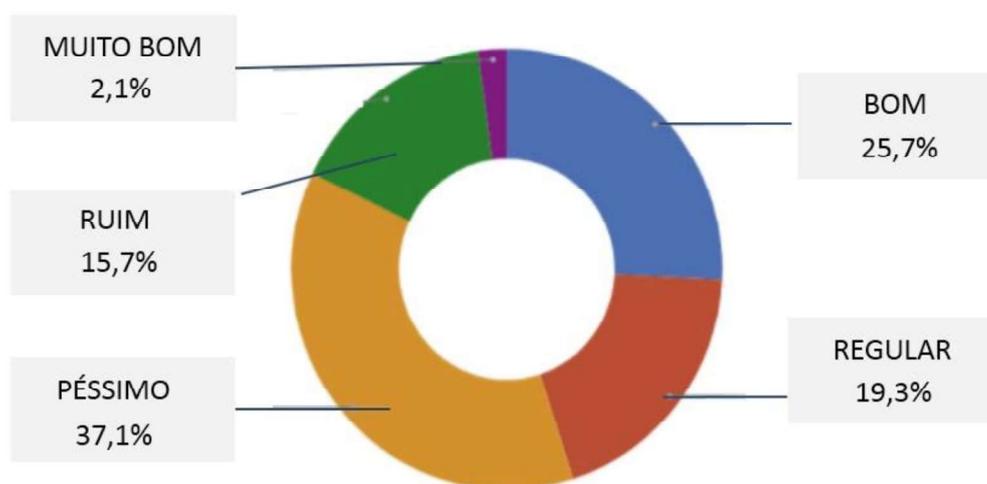
Figura 5 - Exemplo tabulação de dados - Questionário

2 - Ponto de vista do usuário: (a) Entrevistas com diretores e coordenadores (total de quatro pessoas) das duas Secretarias; (b) Questionários enviados aos 636 servidores das Secretarias, com 22% de retorno de resposta, (Figura 5).

**Como o (a) Sr.(a) avalia a sua sala/setor de trabalho quanto à :  
Temperatura em dias quentes**

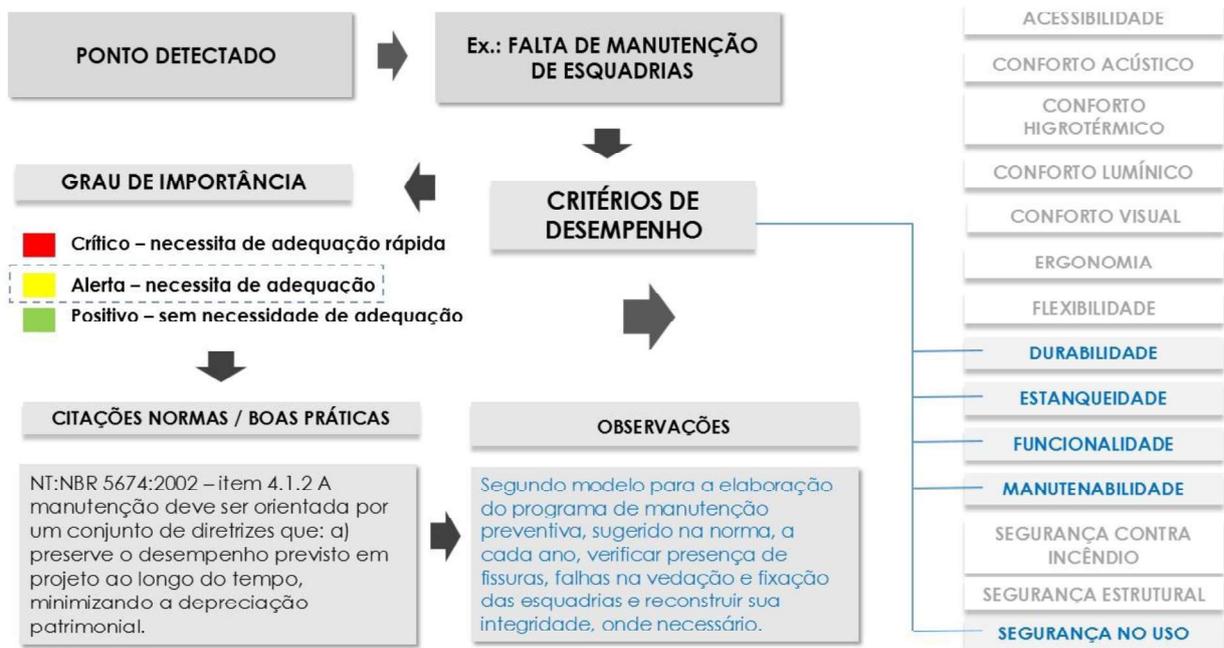
Figura 6 - Exemplo de fluxo de análise

As informações coletadas com a aplicação dos procedimentos metodológicos foram lançadas em Quadros-Síntese, classificadas segundo os critérios de desempenho e grau de importância, relacionadas às normas técnicas e "boas práticas". Com a análise das informações pôde-se elaborar observações pertinentes a cada ponto detectado, conforme demonstrado no exemplo abaixo, para o problema da "falta de manutenção de esquadrias", (Figura 6).

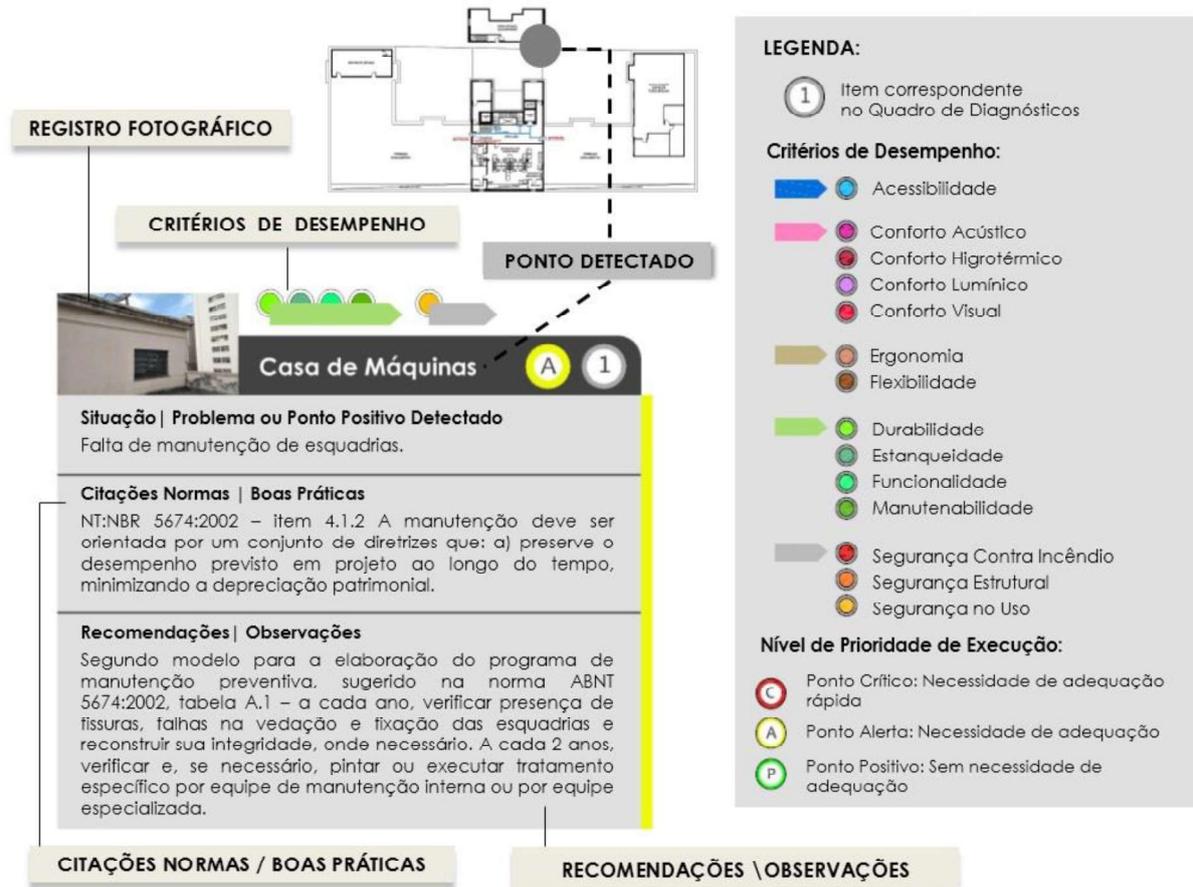
Figura 7 - Exemplo recursos gráficos e visuais - Mapa de Diagnósticos e Recomendações

A partir dos Quadros-Síntese, foram elaborados os Mapas de Diagnósticos e Recomendações, onde as informações inseridas facilitaram a compreensão global do diagnóstico por meio de recursos gráficos e visuais, conforme demonstrado acima, (Figura 7).

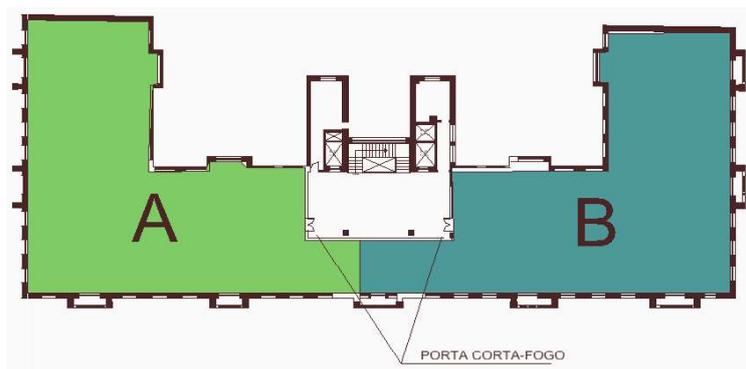
Figura 8 – Croqui compartimentação 1

O item detectado como mais relevante foi a falta de segurança contra incêndio, e por se tratar de um edifício antigo, construído em 1923, época em que as legislações/regulamentações relacionadas a esse tema eram inexistentes, algumas adaptações físicas poderiam ser realizadas para garantir maior segurança aos usuários, tais como:

1 - Medidas de proteção: (a) Compartimentação dos pavimentos em dois blocos, através da instalação de paredes resistentes ao fogo e portas corta-fogo, (Figura 8), ou com a possível construção de escadas internas enclausuradas de acessos independentes, (Figura 9); (b) Instalação de um sistema de detecção de fumaça; (c) Criação de rotas de fuga seguras.
