# AVALIAÇÃO PÓS OCUPAÇÃO: ESTUDO DE CASO DE UMA ESCOLA MUNICIPAL DE ENSINO FUNDAMENTAL EM VIAMÃO, RS<sup>1</sup>

*The present study describes a post occupancy evaluation developed at Frei Pacífico Municipal School for Elementary Education, located in the city of Viamão (RS - Brazil), ten years after its inauguration. The school project was designed using several principles of sustainability. Low impact alternatives associated to materials, waste treatment, green roofs and thermal comfort were employed. The performance evaluation included four phases: a walkthrough, which is characterized by a visit to collect information on the state of the building; interviews, to understand the operation of the school; questionnaire application on a sample of students, teachers and staff, besides activities with students from the early year; and, finally, project analysis, comparing it with what was effectively built. The evaluation showed: a) what sustainability strategies, originally proposed in its design were not implemented in the school construction, and how this resulted in a reduction in the users' satisfaction; and b) How the lack of maintenance compromised the overall school performanc

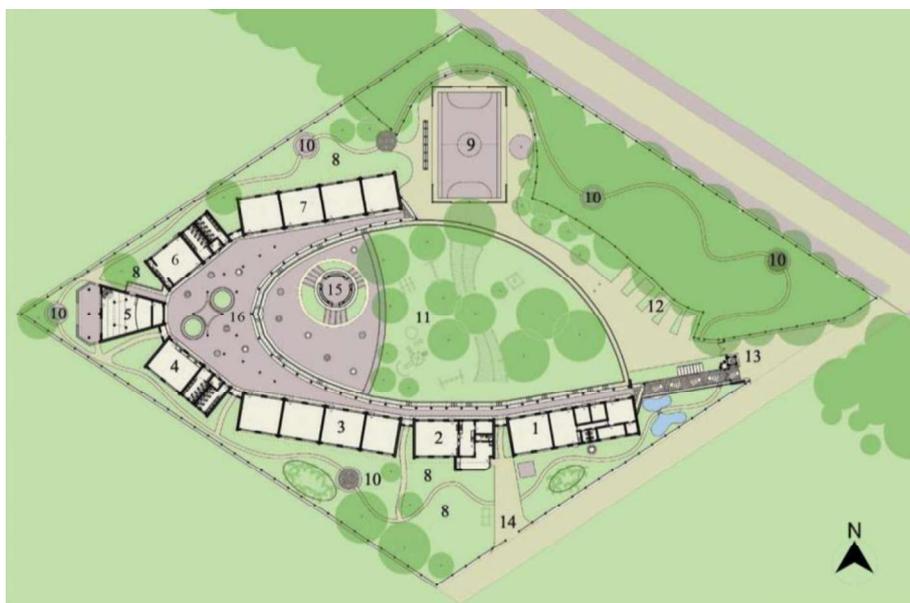
Figura 1 - Distribuição espacial dos ambientes

ambiente, educação ambiental, cidadania, ludicidade, satisfação dos sentidos humanos, integração com a cultura local e com a comunidade.” A Figura 1 ilustra a proposta idealizada pelo projeto.

A falta de recursos financeiros não permitiu a materialização do projeto na íntegra. Da comparação do projeto original com o ambiente construído, constatou-se que: os blocos 5 (auditório), 6 (sanitários e laboratório) e 7 (salas de aula) não foram executados; o bloco 4 (projetado para laboratório e sanitários) teve sua função modificada para suprir a demanda por salas de aula não construídas no bloco 7; o bloco 16 (com área de recreação coberta) não foi concluído; o bloco 15 (coreto) não foi executado; a quadra esportiva do bloco 9 difere da proposta original; o projeto paisagístico não foi implementado.
