AVALIAÇÃO PÓS-OCUPAÇÃO (APO) INTEGRADA AO PROJETO DE RETROFIT SUSTENTÁVEL: ESTUDO DE CASO PARA UM EDIFÍCIO PÚBLICO EM GOIÂNIA-GO¹

SOUSA, L. B. S., Universidade Federal de Goiás, email: larisosabarbosa@gmail.com; CALDAS, L. R., Universidade Federal do Rio de Janeiro, email: lrc.ambiental@gmail.com; HORA, K. E., Universidade Federal de Goiás, email: karlaemmanuela@gmail.com

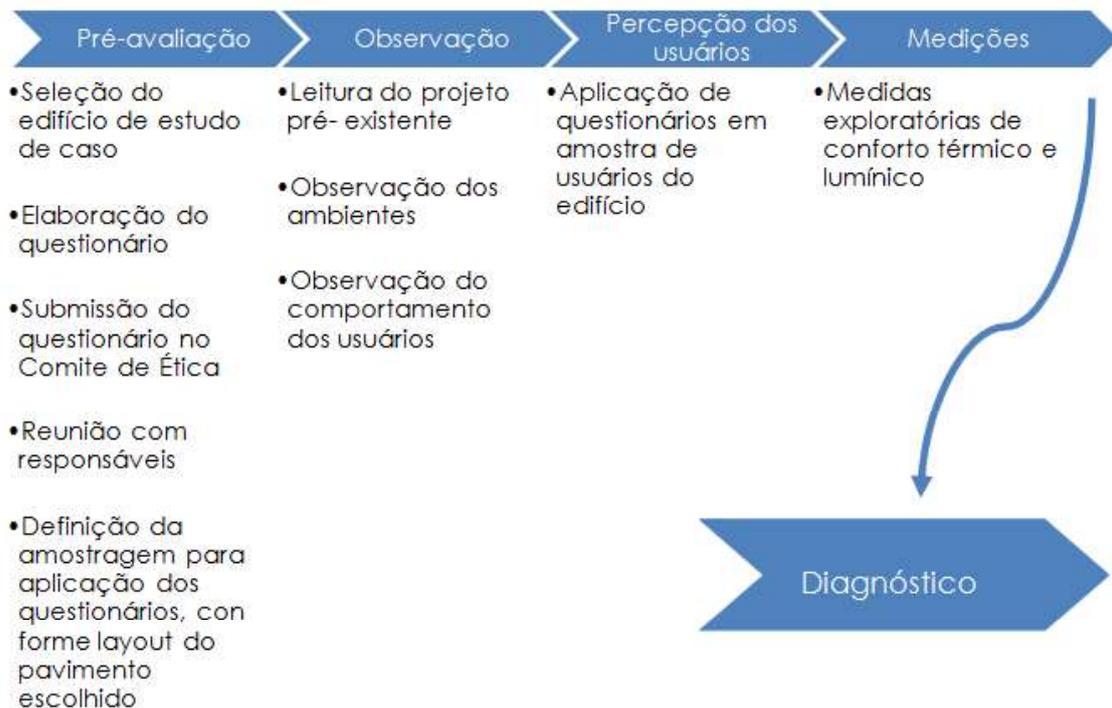
Figura 1 - Metodologia para aplicação do APO

A APO foi realizada considerando o fluxograma apresentado na Figura 1, sendo realizado vistorias do tipo *walkthrough*, aplicação de questionários e medições no local.

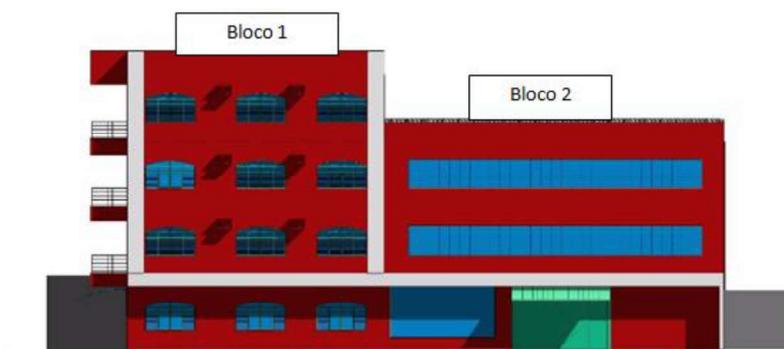
Figura 3 - Representação dos Blocos do edifício

A edificação compõe-se de dois blocos (Figura 3) com sistema construtivo convencional. O bloco 1 possui quatro pavimentos, enquanto o bloco 2 possui três pavimentos. Para a APO, escolheu-se o segundo pavimento do bloco 2, onde estão localizadas uma recepção e 12 gerências, o que equivale em média 40 funcionários. A área total do edifício é de 2.101,45 m², o segundo pavimento possui 613,57 m², onde o questionário foi aplicado.

O edifício possui estrutura de concreto armado e alvenaria em tijolos cerâmicos. As fachadas são compostas por grandes janelas de alumínio, sem elementos de proteção solar. O Bloco 2 possui sua fachada composta por vidros temperados verdes. A ventilação mecânica do segundo pavimento do edifício é realizada por sete aparelhos de ar condicionado. Na fachada oeste não existe elementos de sombreamento.

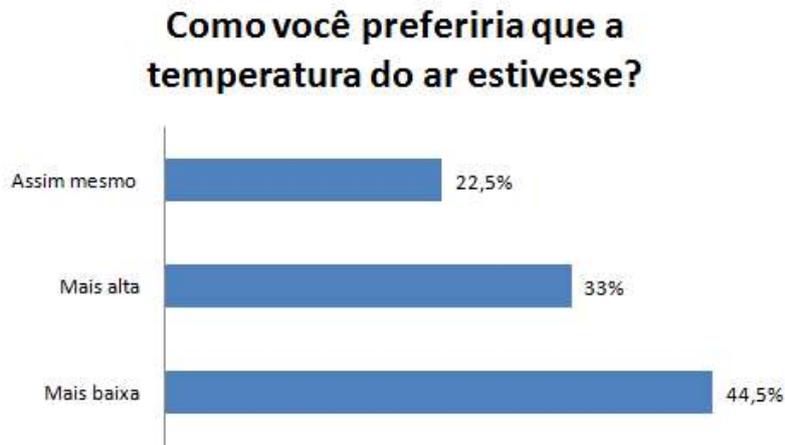
Figura 6 - Percentual em relação ao desejo da temperatura

Mais de 42% dos entrevistados declararam se sentir “neutros” em relação à temperatura; Outros 42% sentiam-se “levemente com calor” ou “com calor” e 16% “levemente com frio” ou “com frio”. De acordo com a Figura 6 mais de 40% dos entrevistados desejariam uma temperatura mais baixa.

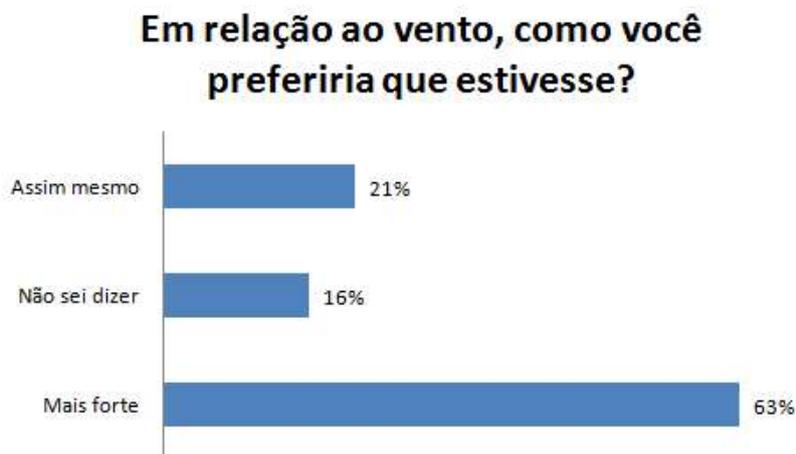
Figura 7 - Percentual em relação ao desejo do vento

Em relação à umidade relativa do ar, durante o mês de março, as medições realizadas constataram valores na faixa 52-73%. Cerca de 21% dos entrevistados declararam confortáveis em relação à umidade, entretanto mais de 26% prefeririam um ambiente mais úmido. Quase 53% dos entrevistados não souberam se posicionar em relação ao item. Em relação à ventilação o equipamento *Instruterm THA Multifuncional* não conseguiu registrar nenhum valor significativo, mas a Figura 7 mostra que mais de 60% dos entrevistados desejariam que o vento estivesse mais forte.

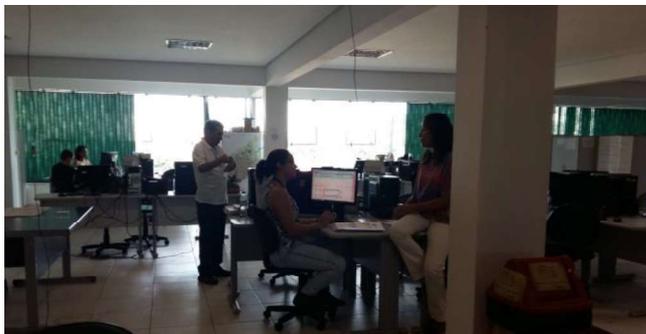
Figura 8 - Visão interna do edifício no segundo pavimento do bloco 2

Sobre o conforto visual 37% desejariam um ambiente com incidência solar mais branda. Os usuários localizados nos pontos A, B e C (próximos à fachada Oeste) demonstraram grande incômodo visual devido ao reflexo nos monitores dos computadores, causada pela ausência de persianas em parte das janelas (Figura 8) ou quando as demais persianas encontram-se abertas. O escritório conta, hoje, com cerca de 50% de suas lâmpadas em funcionamento. O Quadro 2 mostra valores médios de níveis de iluminância

medidos em cada ponto de medição in loco no segundo pavimento do edifício. Os valores medidos estão abaixo do indicado (1000 Lux) pela NBR 5413 (ABNT, 92).

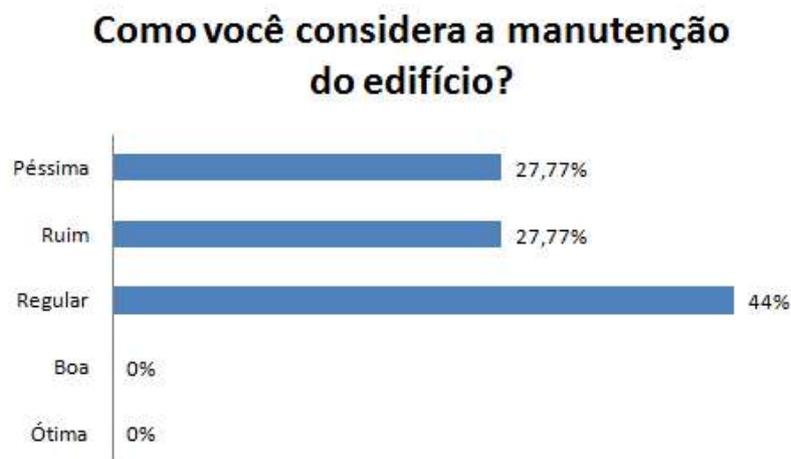
Figura 12 - Percentual referente à manutenção do edifício

Para mais de 40% dos entrevistados, o edifício encontra-se com manutenção em péssimas condições e quase 90% alega não receber treinamento ou conscientização sobre conservação de energia. Esses resultados foram representados nas Figuras 12 e 13.

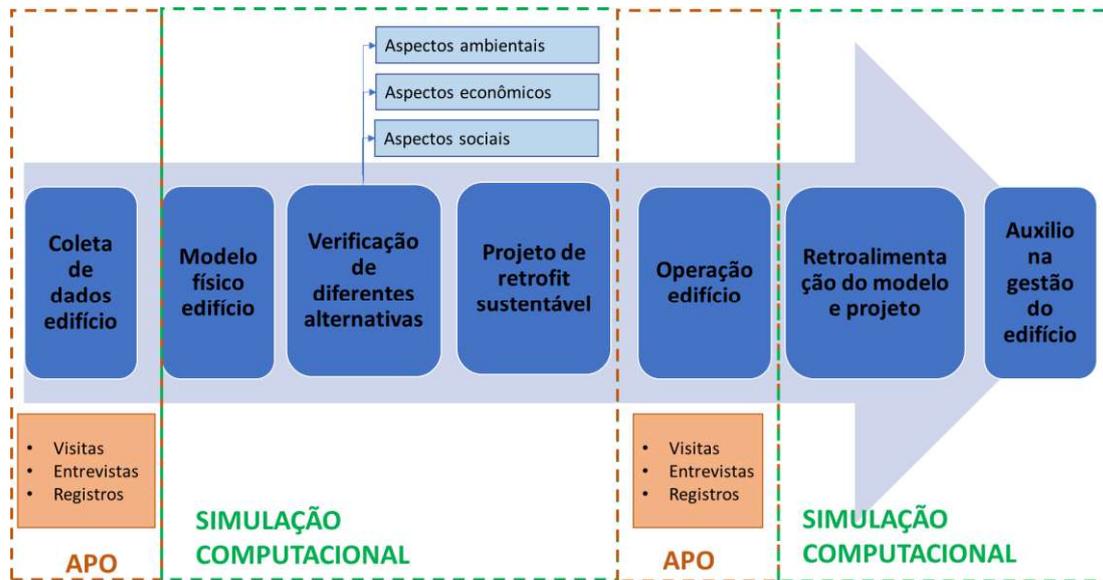
Figura 14 - Integração da APO ao processo de simulação computacional para projetos de *retrofit* sustentável

A APO torna-se um método valioso para o diagnóstico dessas edificações para posterior simulação computacional e avaliação de diferentes estratégias para um *retrofit* sustentável. Esse pode avaliar indicadores ambientais (energia, emissões de CO₂ e consumo de água), custos e aspectos sociais (relacionados ao bem estar dos usuários). Ainda neste contexto, a APO pode ser utilizada em conjunto com o *Building Information Modeling* (BIM), como apresentam Sales e Ruschel (2014). A Figura 14 mostra a proposição dessa integração.

A partir deste modelo proposto observa-se que a APO tem papel em dois momentos: anterior ao projeto de *retrofit* e posteriormente para a avaliação se as estratégias pensadas foram efetivas, além da retroalimentação do modelo utilizado na simulação computacional.
