ANÁLISE DA EFICIÊNCIA DO CICLO DE EXECUÇÃO DE ESTRUTURA DE CONCRETO ARMADO COM USO DE MESAS VOADORAS

TELH, V.M. , PAGNUSSAT, D.T.

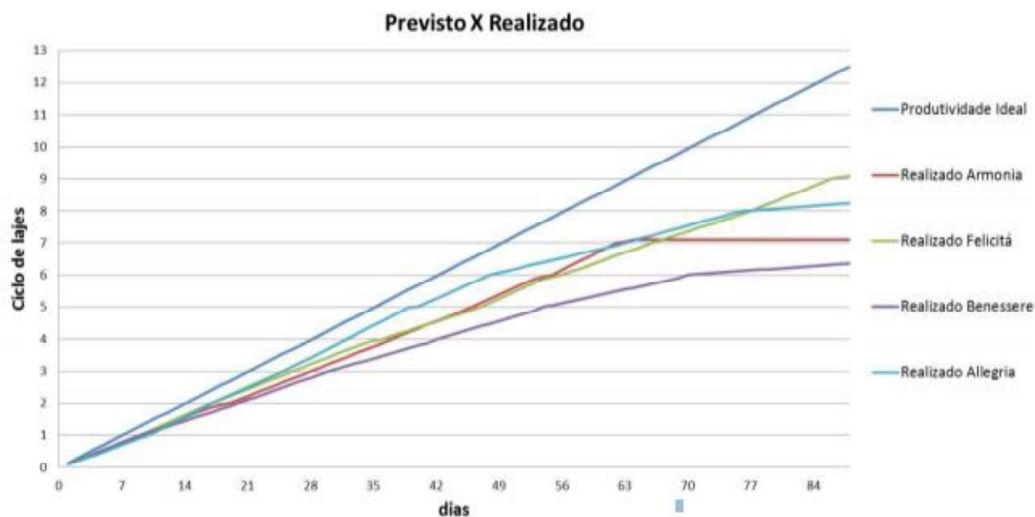
Figura 2 – Gráfico comparativo entre lajes previstas e realizadas durante os quatro meses de análise

A partir do levantamento dos ciclos das atividades foi realizado um gráfico, conforme a Figura 2, comparando a quantidade de lajes realizadas nas quatro torres e a produtividade prevista durante os quatro meses no período analisado. Observou-se que a torre que apresentava maior atraso na execução da estrutura era a Torre Benessere.

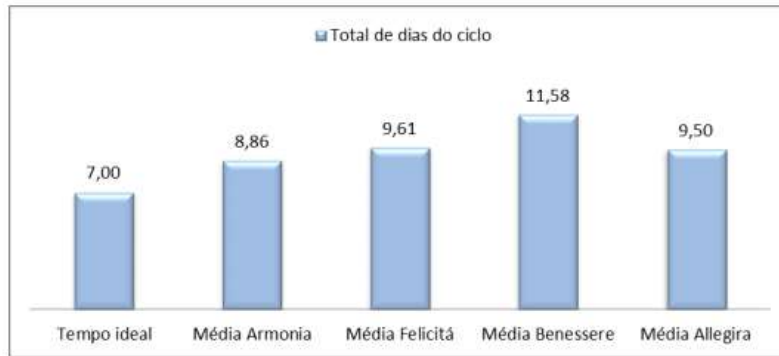
Figura 3 – Total de dias médios dos ciclos de laje das obras estudadas

Para tal, o gráfico apresentado na Figura 3 relaciona para cada torre, de janeiro a abril, a média total de dias dos ciclos. Observa-se que nenhuma conseguiu cumprir o tempo de execução ideal estipulado.

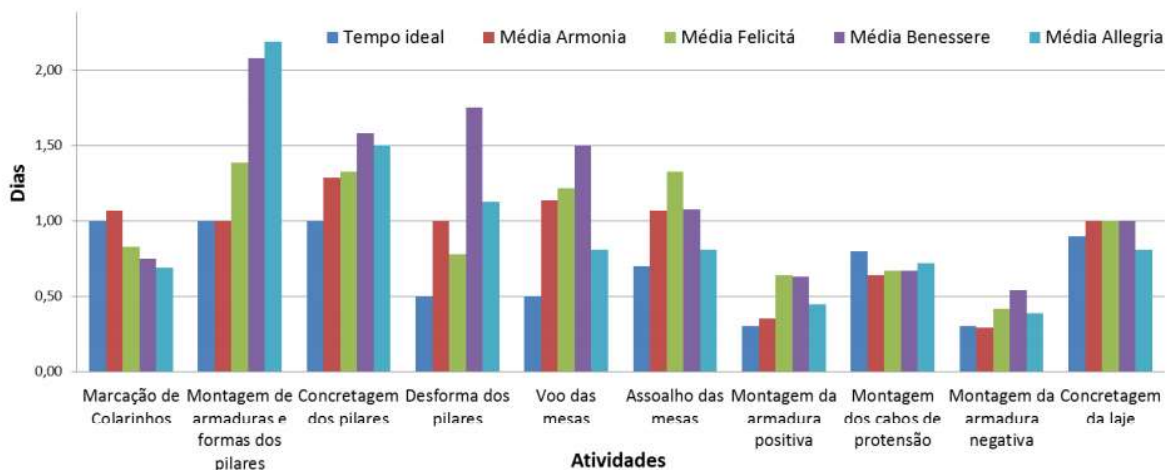
Figura 4 – Comparação entre o tempo das atividades para execução do pavimento

Além da análise de produtividade, foram comparados os tempos de execução das principais atividades nas torres, como mostra a Figura 4. Verifica-se que a torre Armonia segue por mais vezes a linha do tempo ideal, acompanhada pela torre Allegria. Afastada da meta ideal, a torre Benessere consegue apenas em duas etapas, realizar atividades no tempo previsto. De modo geral observa-se que as atividades que sofreram o maior desvio foram a montagem das armaduras e formas dos pilares, a desforma dos pilares e o voo das mesas, levando em muitas das vezes o dobro do tempo previsto.

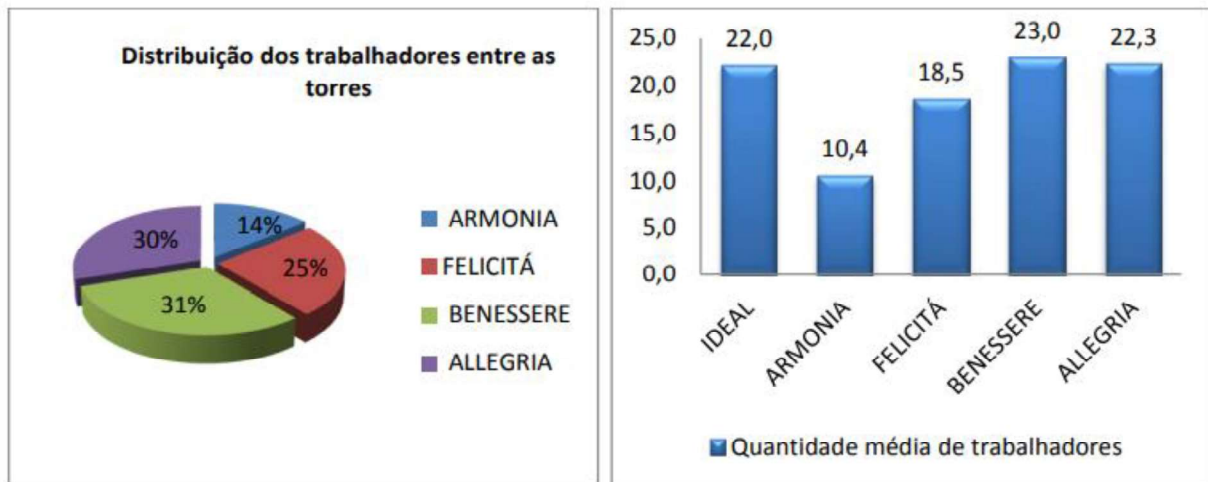
Figura 5 – Distribuição de trabalhadores nas torres e quantidade média de trabalhadores em cada torre

Obteve-se a média de trabalhadores em cada torre, e concluiu-se que a distribuição se apresentava de forma desigual (Figura 5). Enquanto a quantidade de trabalhadores era menor nas torres Armonia e Felicitá, o número de funcionários nas torres Benessere e Allegria foi acima do estimado. A torre Benessere apresentava a maior quantidade de trabalhadores, porém esse fator não foi revertido em ganho de ritmo, uma vez que é a torre com maior atraso no tempo das atividades do ciclo.
