XIX Encontro Nacional de Tecnologia do
Ambiente ‘
ENTAC 2022

A fotografia como fonte histórica de pesquisa: um estudo sobre as transformações da paisagem urbana do Bairro Farrapos em Porto Alegre/RS

Photography as a historical source of research: a study on
the transformations of the urban landscape of Farrapos
neighborhoods in Porto Alegre/RS

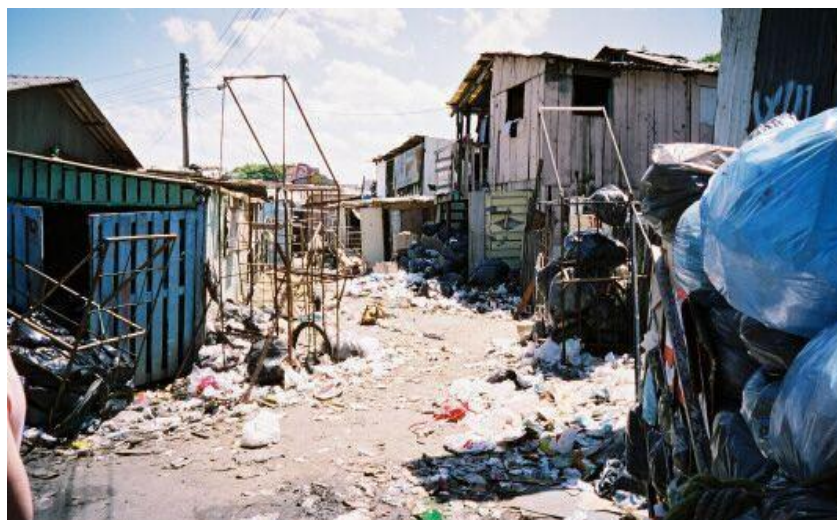
Figura 2 – Paisagem urbana do Bairro Farrapos em 2001

A Figura 2 apresenta o registro fotográfico, realizado pela Prefeitura Municipal de Porto Alegre, no ano de 2001. O registro fotográfico teve como objetivo o levantamento das condições de habitabilidade dos usuários residentes no principal acesso da cidade de Porto Alegre/RS. De modo geral, podem-se observar por meio desse registro fotográfico algumas características existentes nos antigos assentamentos irregulares do Bairro Farrapos.

Dentre tais características, a mais evidenciada no registro fotográfico, em um primeiro momento e em primeiro plano, se refere ao acúmulo de lixo e aos carros de coleta dispostos nas vielas do Bairro Farrapos. Essa característica marcante no registro fotográfico evidência a principal fonte de renda das famílias residentes na área na fase anterior ao PIEC, a qual se constituía de modo predominante, na coleta, triagem, armazenamento e venda de lixo reciclável.

Em um segundo momento, o registro fotográfico evidencia as antigas habitações existentes no Bairro Farrapos. A Figura 2 permite inferir que tais habitações eram construídas, de modo geral, com uso de madeira, compensado e papelão. Esses materiais, assim como a proximidade entre as habitações, evidenciavam outra situação de risco para a qualidade de vida dos antigos usuários da área uma vez que apresentavam alto risco para propagação de fogo.

Outro ponto passível de observação no registro fotográfico diz respeito à garagem para guardar o carro de coleta de lixo. A Figura 2 permite observar, um destaque para esse espaço da habitação uma vez que se constitui no local de triagem e de armazenamento do lixo para posterior venda e fonte de renda familiar. A garagem também se constituía no local de moradia dos animais da família, como por exemplo, o cavalo, quando esse era utilizado para o transporte do lixo.

A estrutura viária do assentamento irregular também se destaca no registro fotográfico. A Figura 2 permite observar um sistema de vias irregulares, estreitas e sem ordenamento. De acordo com Lynch (1960), a falta de ordenamento de malhas viárias tende a afetar de forma negativa a percepção de segurança dos usuários. Do mesmo modo, a falta de clareza e de legibilidade desses sistemas tende a impactar de forma negativa a qualidade da paisagem urbana, conforme apontado por Lynch (1960).

O sistema de infraestrutura, particularmente, de energia elétrica, também é um ponto destacado no registro fotográfico. A Figura 2 permite observar o sistema de distribuição de energia elétrica presente nos assentamentos irregulares, constituídos por 'gatos'. Gato de energia elétrica é o nome dado à ligação elétrica clandestina destinada a furtar energia elétrica. Assim como o sistema viário, a distribuição de energia elétrica no Bairro Farrapos se apresentava fragmentada e ineficiente para a população.

A antiga condição de moradia, em conjunto com o armazenamento de lixo, era responsável por impactar de forma negativa a paisagem urbana da área e à qualidade de vida dos residentes locais. A falta de condições básicas de higiene na área em virtude do acúmulo de lixo parece refletir em uma paisagem urbana desolada que não compõem parte da cidade formal. Em contraponto, o registro fotográfico permite observar a importância que tal fonte de renda tinha para os usuários locais.

Por fim, as características presentes, identificadas e discutidas na Figura 2 permitem observar um cenário que não atende às necessidades básicas de habitabilidade dos usuários e às condições mínimas de qualificação da paisagem urbana. Buscando melhorar essa realidade, foi implantado na área, o PIEC. Esse programa é um projeto de reestruturação urbana e habitacional que tem transformado a paisagem urbana da referida área.

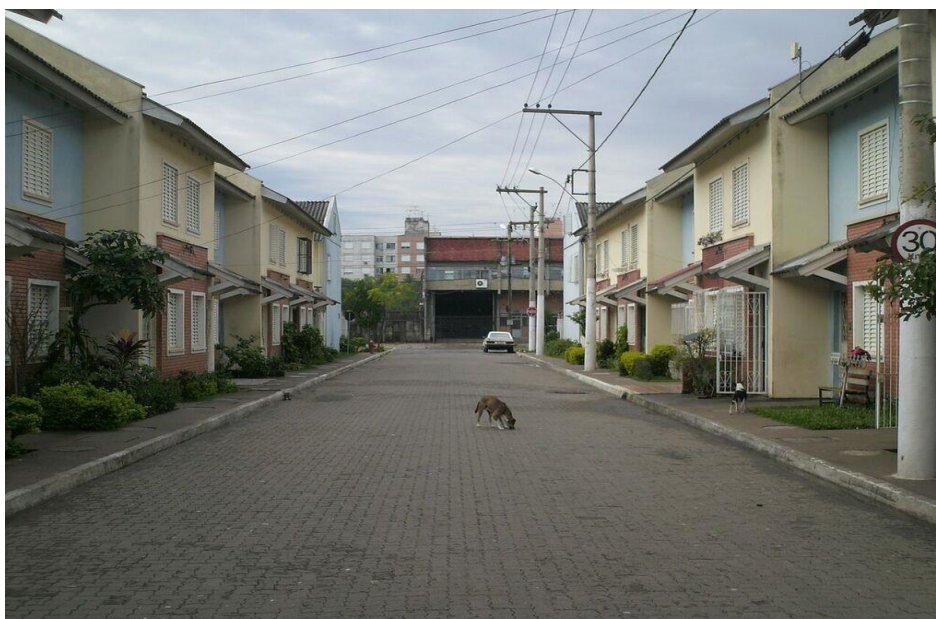
Figura 3 – Paisagem urbana do Bairro Farrapos em 2002

A Figura 3 apresenta o registro fotográfico realizado no ano de 2002. Este registro envolveu três empreendimentos da primeira fase de implantação do PIEC. A Figura 3 apresenta um dos registros fotográficos e permite inferir algumas características gerais, as quais demonstram a intencionalidade para com o registro de determinadas características do programa.

Dentre tais características, a mais evidenciada, e em primeiro plano na imagem é o sistema viário. A Figura 3 permite observar um cenário completamente distinto do discutido na situação anterior a implantação do PIEC (Figura 2). O novo cenário demonstra um sistema viário regular, com pavimentação e ordenamento. Em conjunto, tais características qualificam a paisagem urbana, promovendo a qualidade de vida dos usuários residentes na área, conforme apontado por Lynch (1960).

Ainda como parte integrante do sistema viário, a Figura 3 apresenta o sistema de drenagem de água pluvial da nova área, o qual tem como intuito evitar alagamentos. Cabe salientar que na situação anterior a implantação do PIEC, os alagamentos representavam um dos principais problemas enfrentados pelos residentes da área. Com a nova condição, tem-se uma melhoria na condição de qualidade de vida uma vez que, eliminam-se situações de riscos ocasionadas pelos alagamentos.

Em um segundo momento, a característica mais evidenciada no registro fotográfico diz respeito à infraestrutura urbana, tais como a rede de distribuição de energia elétrica e de água. Diferentemente da situação anterior à implantação do PIEC, tem-se um novo cenário no qual todas as habitações são devidamente atendidas pelo sistema, sem que haja a necessidade de 'gatos'. A Figura 3 permite observar também o sistema de iluminação pública presente no novo contexto da área.

O registro fotográfico também representa o pátio frontal das habitações, com a presença de vegetação, predominantemente, rasteira. Os espaços com vegetação se constituem em importantes locais para a qualificação da paisagem urbana e qualidade de vida dos usuários, conforme apontado por Lang (1987). De modo geral, a Figura 3 também permite observar alguns bancos dispostos na área, os quais buscam incentivar a convivência entre os usuários na nova área de moradia.

Por fim, as características presentes, identificadas e discutidas na Figura 3 permitem observar um cenário mais condizente com as necessidades dos usuários do que o discutido com base na Figura 2 (situação anterior à implantação do PIEC). No entanto, conforme apontado por Lynch (1960), as paisagens urbanas estão em constante transformação. Logo, a situação posterior à implantação do PIEC, ou seja, pós-ocupação tende a evidenciar uma nova paisagem urbana, resultado da interação entre o homem e o seu meio, conforme discutido na sequência.

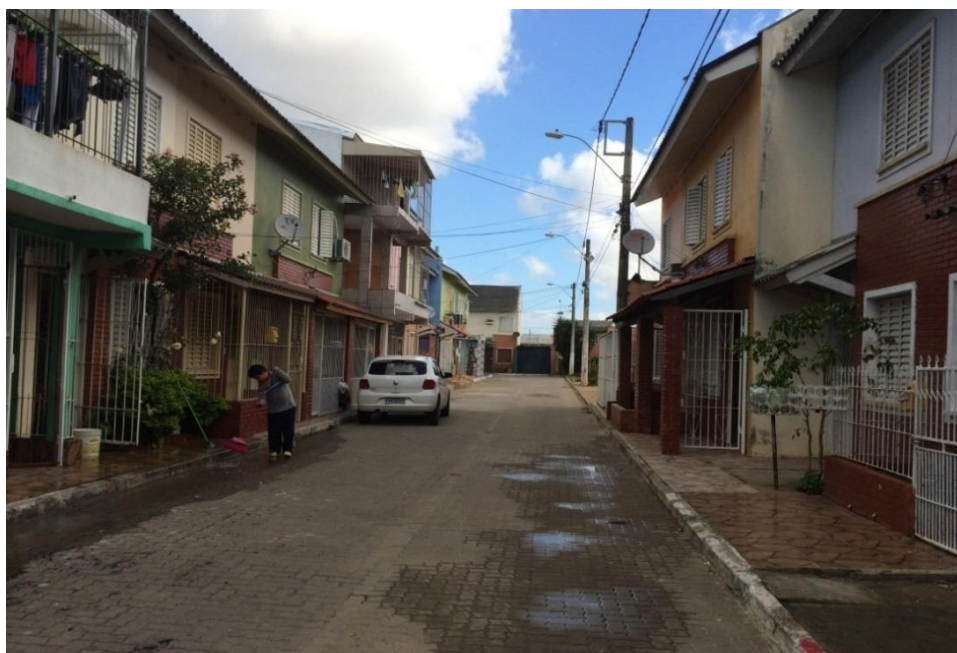
Figura 4 – Paisagem urbana do Bairro Farrapos em 2015

A Figura 4 apresenta o registro fotográfico, realizado no ano de 2015. Esse registro fotográfico foi realizado no mesmo local do registro anterior (Figura 3), no entanto, considerando 14 anos após a ocupação do PIEC. Por meio desse registro foi possível inferir uma série de modificações realizadas pelos usuários da área a fim de satisfazer as suas necessidades. A Figura 4 apresenta essa série de novas características que são responsáveis por configurar uma nova paisagem urbana ao Bairro Farrapos.

Assim como no registro fotográfico anterior (Figura 3), uma das características mais evidenciadas na Figura 4 é o sistema viário. Por meio da análise desta Figura é possível inferir que os usuários não realizaram significativas modificações nesse sistema. Observam-se apenas, por meio do registro fotográfico, a inserção de algumas rampas para acesso de veículos particulares.

Em contraponto, a Figura 4 permite observar que os usuários realizaram significativas modificações nos passeios públicos dos empreendimentos do PIEC. Dentre tais modificações realizadas podem ser mencionadas por meio do registro fotográfico: a inserção de novos revestimentos, visando à personalização e à delimitação das habitações.

De modo adicional, a Figura 4 também permite observar um significativo número de ampliações realizadas pelos usuários, sobretudo, na fachada frontal das habitações. De modo geral, tais ampliações parecem dificultar a mobilidade urbana na área uma vez que os pedestres precisam caminhar no sistema viário para se locomover, potencializando o risco de acidentes.

Além das ampliações frontais, a Figura 4 permite observar, de modo reduzido, ampliações de mais um pavimento nas habitações. Tais ampliações condizem com as novas necessidades dos usuários uma vez que se constituíram na área novos arranjos familiares. Dentre tais necessidades podem ser mencionadas a construção de mais dormitórios ou de espaços para trabalho, como por exemplo, ateliês.

Por fim, as características presentes, identificadas e discutidas na Figura 4 permitem observar um cenário distinto dos dois primeiros analisados (Figuras 2 e 3). A situação de pós-ocupação do PIEC revela um cenário transformado pela ação dos usuários residentes na área, os quais interferem no seu meio com intuito de satisfazer as suas necessidades e expectativas.

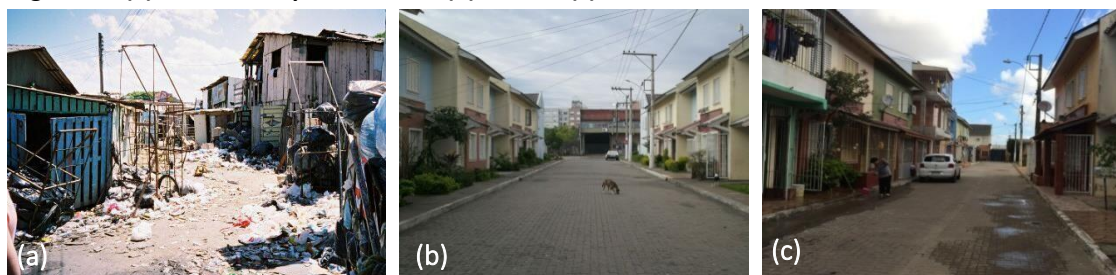
Figura 5 – (a) Bairro Farrapos em 2001; (b) 2002 e; (c) 2015.

A análise dos registros fotográficos realizados em distintos momentos do Bairro Farrapos possibilitou identificar e inferir que o Bairro sofreu e está sofrendo, até o presente momento, significativas transformações na sua paisagem urbana. A análise de tais registros por meio de imagens fotográficas também permitiu inferir que essas modificações são fruto de um processo constante de interação entre o homem e o seu meio, conforme pode ser observado na Figura 5 (a, b e c).

Por meio destes registros fotográficos foi possível, na presente pesquisa, a caracterização de distintos cenários do Bairro Farrapos. O primeiro cenário apresentou as péssimas condições de habitabilidade de uma área urbana degradada. O segundo cenário apresentou a fase de finalização e entrega de um dos empreendimentos do PIEC. O terceiro e último cenário apresentou o empreendimento na sua fase de pós-ocupação.
