XIX Encontro Nacional de Tecnologia do  
Ambiente Construído  
**ENTAC 2022**

## Avaliação do impacto financeiro das atividades de manutenção de sistemas prediais hidrossanitários em edificações públicas recém entregues

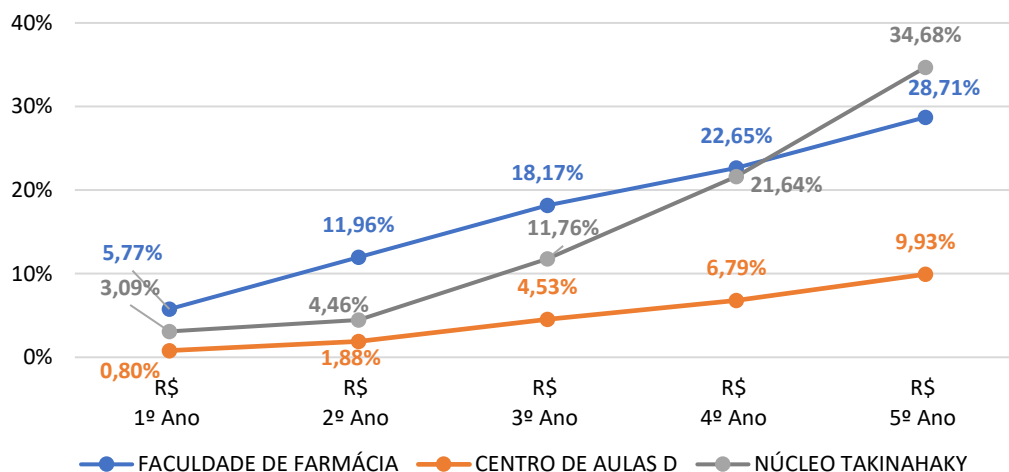
**Figura 10: Percentuais acumulados do custo intervenções de manutenção em relação ao custo de construção dos SPSHS**

A Figura 10 apresenta em percentuais acumulados o gasto com manutenção dos SPHS em relação ao custo para a construção desses sistemas na fase de execução de obras da edificação. Avaliando os percentuais encontrados para o primeiro ano de uso das edificações, quando as intervenções e demandas de manutenção nos sistemas deveriam ser mínimas e esporádicas, observa-se valores extremamente elevados, principalmente para a Faculdade de Farmácia (5,77%) e para o Núcleo Takinahaki (3,09%). Para todas as edificações avaliadas, o percentual acumulado apresenta crescimento sustentado, tendo destaque novamente o Núcleo Takinahaki, que durante os cinco anos avaliados registrou um custo com manutenção superior a um terço do valor expendido para a execução dos SPHS (34,68%).

Os resultados verificados no Quadro 2 e na Figura 10 apontam acelerada depreciação das edificações recém entregues e podem estar relacionados a procedimentos inadequados de manutenção [10] e deficiências nas demais fases anteriores de projeto [5][7].
