ENTAC 2022

Avaliação do Uso do BIM em Obras de Médio Porte: Estudo de caso

Evaluation of the Use of BIM in Medium-Sized Works: A Case Study

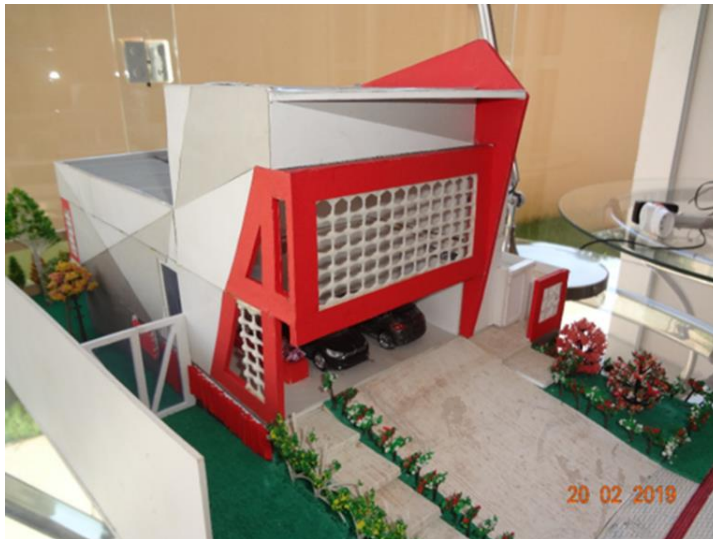
Figura 2: Maquete física desmontável para visualização dos mobiliários internos

Ao avaliar a fase de projetos e a de execução da obra, observa-se que a execução se manteve fiel aos detalhes previstas nos projetos (Figuras 1, 2 e 3):

Projeto	Descrição do Problema
Arquitetura e Estrutural	Necessidade de correção nos pilares que compõem a moldura vermelha da fachada (Figuras 1, 2 e 3), pois não estava compatibilizado a estrutura com a Arquitetura. Incompatibilidade entre os projetos de arquitetura e estruturas, tais como: - Diferenças de altura do balanço de vigas; - Diferenças dimensionais de ambientes; - Diferenças entre as dimensões da estrutura, que acarretaram redução no tamanho das portas, por exemplo; - Falha na informação e detalhe de acabamento nas escadas.
Estrutural	Documentos com codificações confusas. Desenhos incorretos. Ausência de algumas informações dimensionais. Incompatibilidade entre dimensionamentos de vigas e as respectivas armaduras. Diferenças de dimensionamentos de vigas e necessidade de ajustes posteriores à concretagem. Falta de desenhos de algumas peças.
Vedações	Diagramação das informações nos desenhos técnicos feita de forma confusa, dificultando o entendimento. Ausência de algumas vistas de fachada de vedações, ocasionando erros no quantitativo de materiais (blocos cerâmicos).

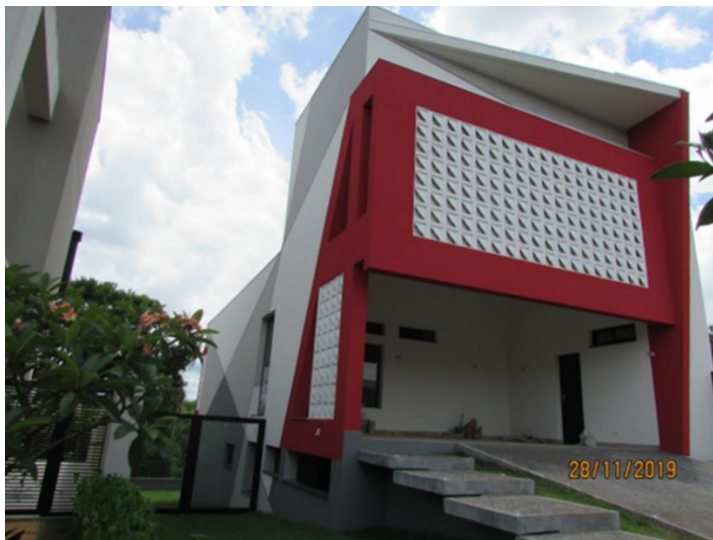
Figura 3: Foto da residência finalizada

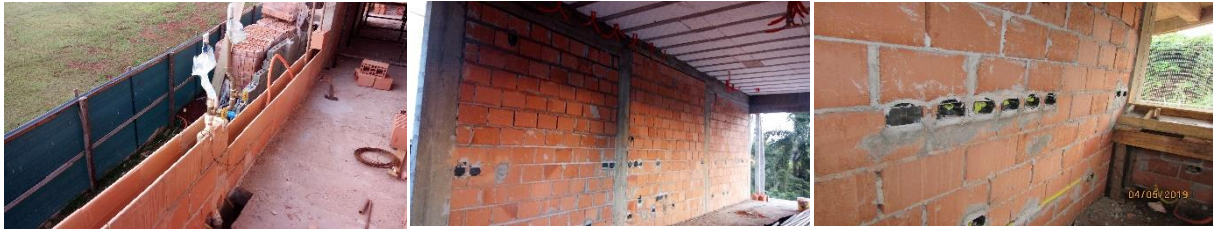
Figura 7: Execução da vedação

Observou-se no decorrer da execução algumas dificuldades no cumprimento fiel dos projetos, principalmente referente a integração e a compatibilização dos projetos de Vedação e de Instalações hidrossanitárias (Figuras 4 e 5). Os projetos previam a passagem das tubulações horizontais (dentro de blocos canaletas) e das tubulações verticais (por meio dos furos verticais dos blocos). Contudo, isto na prática não foi totalmente possível, por estar em desacordo com a realidade de execução e por exigir que, ao mesmo tempo, estivessem presentes na obra pedreiros, encanadores e eletricitas, o que numa obra de médio e pequeno porte é inviável, pelo sistema de contratação usualmente empregado em pequenas obras.

Contudo, esta recomendação de projeto causou grandes problemas na execução da obra, pois a mão de obra não estava preparada para esta integração de serviços concomitantes e ainda, como citado anteriormente, nem sempre era possível ter todos os profissionais disponíveis ao mesmo tempo na obra. Esse aspecto causou o descontentamento dos funcionários e o abandono da obra por parte de eletricitas e de encanadores que, reclamavam do rendimento do serviço empreitado.

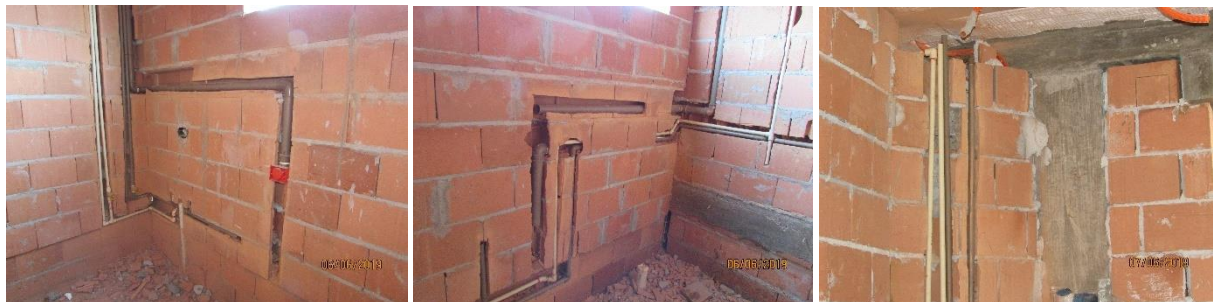
Em função desse aspecto, o responsável técnico pela obra, resolveu manter o assentamento dos blocos meios e inteiros (sem recortes e ou quebras) encaixando perfeitamente entre as vigas e os pilares da estrutura. Todavia, optou-se pelo recorte ou rasgo dos blocos no momento de embutir as instalações hidrossanitárias nas paredes de vedação mostrados a seguir (Figura 8).

Figura 8: Execução da vedação com recortes para embutir instalações
