XIX Encontro Nacional de Tecnologia do
Ambiente Construído
ENTAC 2022

Uso da fotogrametria para obtenção de modelo 3D de edificações a partir da captura de imagens com veículo aéreo não tripulado (VANT)

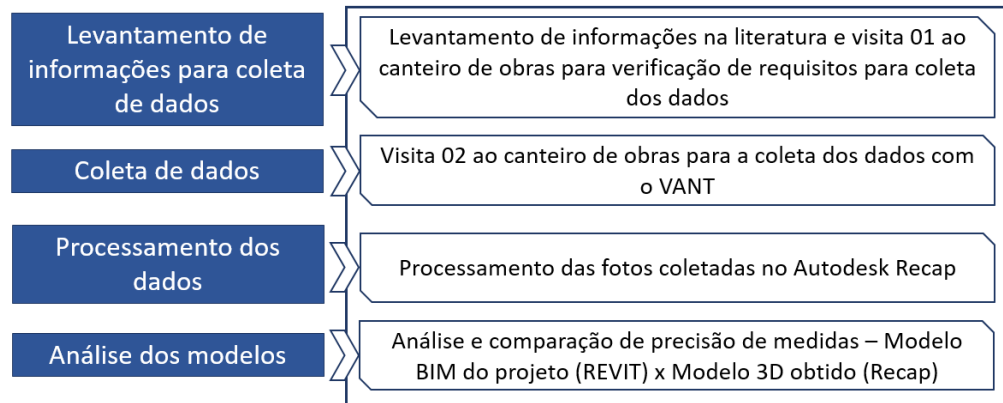
Figura 1: Delineamento do estudo

A estratégia de pesquisa adotada neste trabalho foi o estudo de caso. O delineamento do estudo está apresentado na Figura 1.

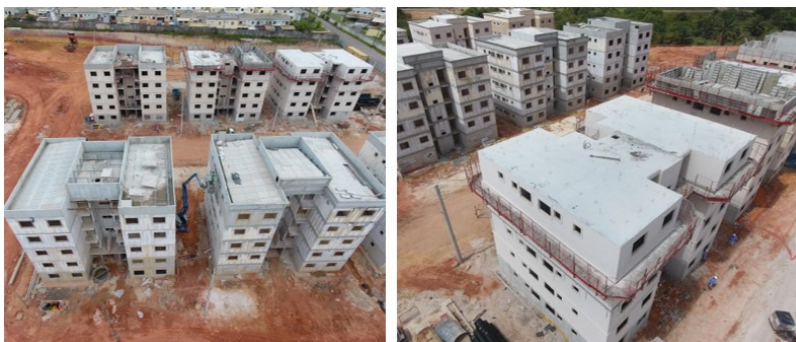
Figura 2: Canteiro de obras no qual a coleta de dados foi realizada

A coleta dos dados foi desenvolvida em um canteiro de obras de uma habitação de interesse social, parte do programa Minha Casa Minha Vida (MCMV), localizada na cidade de Camaçari-BA (Figura 2). A obra possui área construída total de 25.596,25 m², composta por 24 edifícios residenciais de 5 andares e área comum condominial composta por 25781,34.

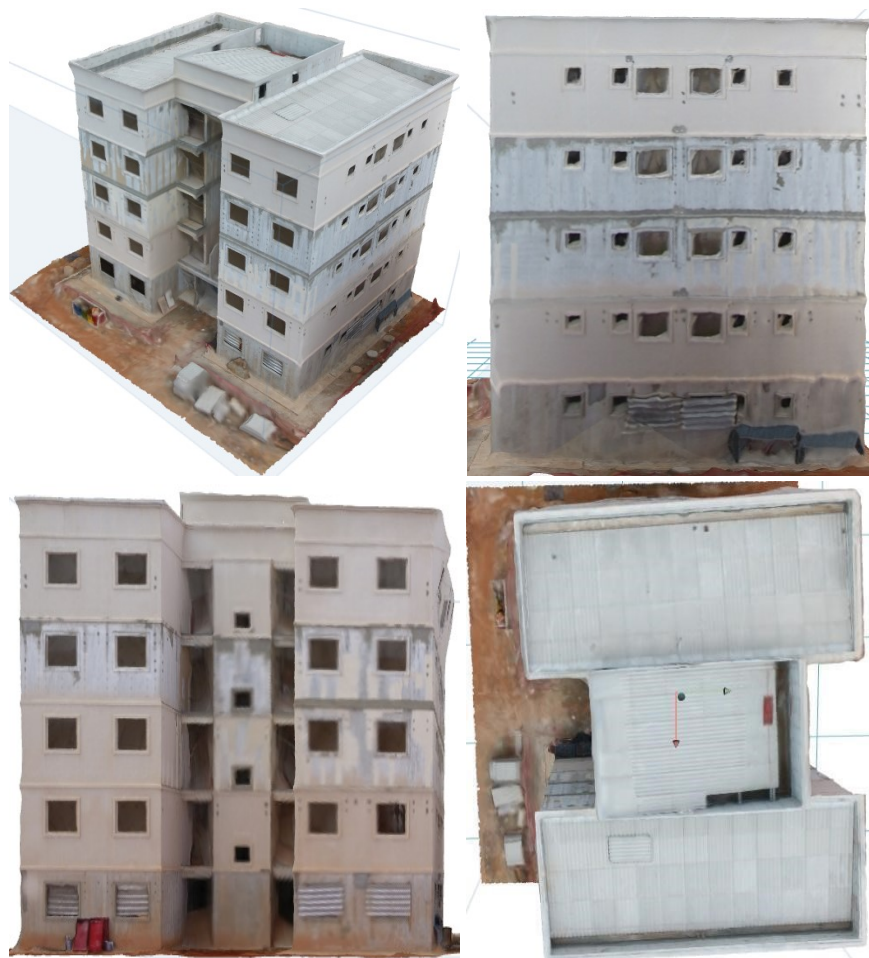
Figura 6: Modelo gerado no Recap por fotogrametria com diferentes vistas: geral (à esquerda acima); fachada I (à direita acima), fachada II (à esquerda abaixo) e cobertura (à direita abaixo).

O modelo gerado no software *Recap* por fotogrametria está apresentado na Figura 6. Pode-se observar que o mesmo possui aparência similar à edificação estudada, embora essa técnica apresente a limitação de ser dependente do que é capturado nas fotos [19]. Assim, uma adequada sequência de fotos e a boa qualidade das mesmas são essenciais para garantir um modelo representativo.

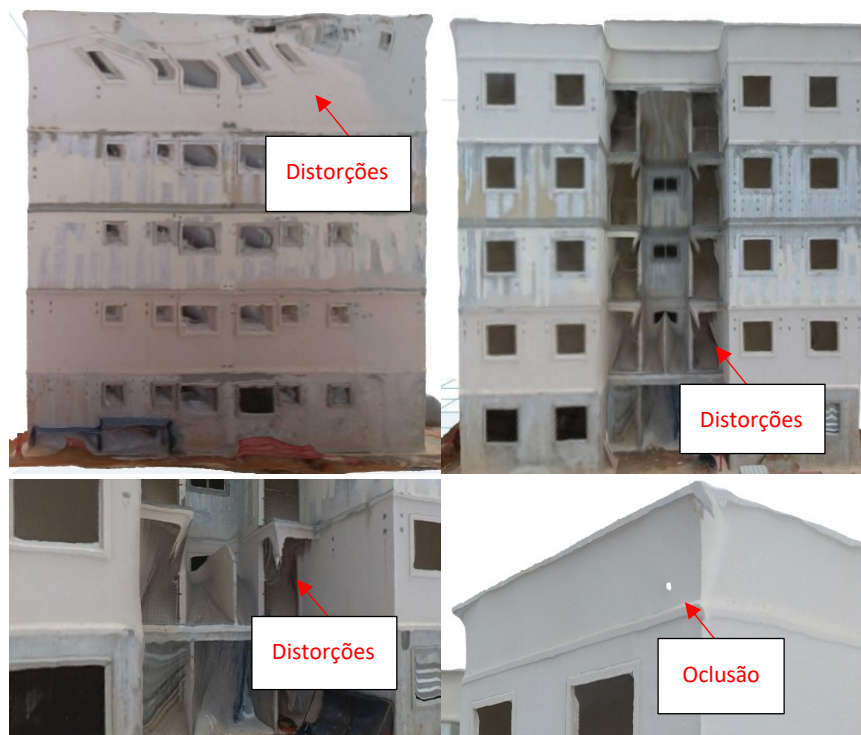
Figura 7: Inconsistências do modelo gerado pelo software Recap a partir das fotos coletadas pelo drone: representação errônea da aparência e medidas (à esquerda acima), (à direita acima) e (à esquerda abaixo); presença de vazios (à direita abaixo).

Entretanto, embora esse modelo seja visualmente similar à edificação estudada, ele contém certas inconsistências, conforme apresentado na Figura 7. Alguns pontos apresentam representação errônea da aparência e das medidas. Isso acontece quando o modelo tenta autogerar a estrutura por ausência de informações suficientes. Ou ainda, pode haver a presença de vazios que em alguns casos podem ser corrigidos. As oclusões podem ser eliminadas no software *Recap* na função *Edit* com o emprego da ferramenta *Fill Hole*. Caso o software não consiga detectá-los, pode-se empregar também a função *Detect and fix model issues* em *Analyze*. Outra opção é alimentar o modelo com novas fotos das regiões onde foram observadas as inconsistências para realizar novo processamento. Lembra-se, entretanto, que o software na versão estudante possui restrição de 100 fotos. Além disso, para o caso aqui avaliado não foi possível revisitar o local para retirar novas fotos.

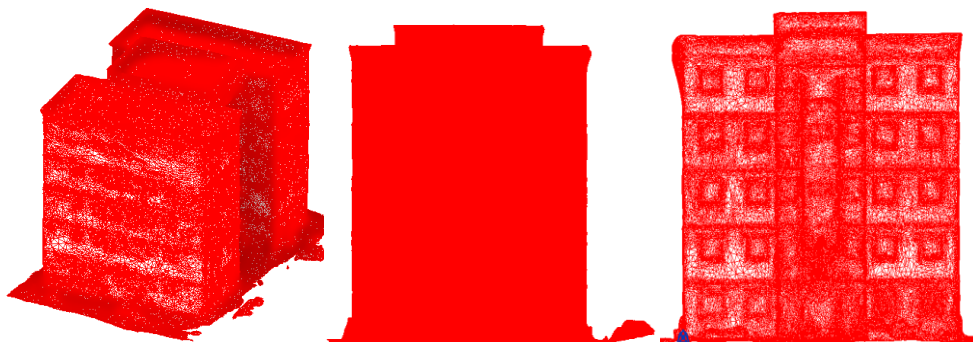
[2][12][13] Figura 8: Nuvem de pontos gerada por fotogrametria e aplicada no software Autodesk Revit: geral (à esquerda), fachada I (ao centro) e fachada II (à direita) da edificação.

Após a criação do modelo no *Recap*, o mesmo foi exportado para formato FBX e convertido por meio do software *FME workbench* para DWG. Em seguida, abriu-se o formato DWG no software *Autodesk Revit* para a coleta das dimensões verticais e horizontais definidas na seção Métodos. A Figura 8 apresenta a nuvem de pontos gerada por fotogrametria e aplicada no software *Autodesk Revit*. Nota-se nesse modelo que algumas arestas estão onduladas, ou seja, com deformações, o que pode comprometer a precisão de certas medidas. Desse modo, as mesmas podem variar moderadamente de acordo com o usuário.
