XIX Encontro Nacional de Tecnologia do Ambiente Construído **ENTAC 2022**

Efeitos da degradação de coberturas convencionais no desempenho térmico

Este artigo objetivou avaliar o desempenho térmico de telhas de fibrocimento e cerâmica submetidas ao processo de envelhecimento natural em células-teste instaladas no Campus da Universidade Federal de Alagoas, em Arapiraca, no semiárido alagoano. A pesquisa experimental foi realizada a partir de registro de temperaturas superficiais das telhas e temperatura do ar no interior das células-teste. As imagens termográficas evidenciaram transformações no comportamento térmico das telhas, a partir da alteração no valor das absorptâncias. Verificou-se que os processos de degradação natural das superfícies impactam no comportamento térmico das telhas, influenciando consequentemente no desempenho térmico das edificações.

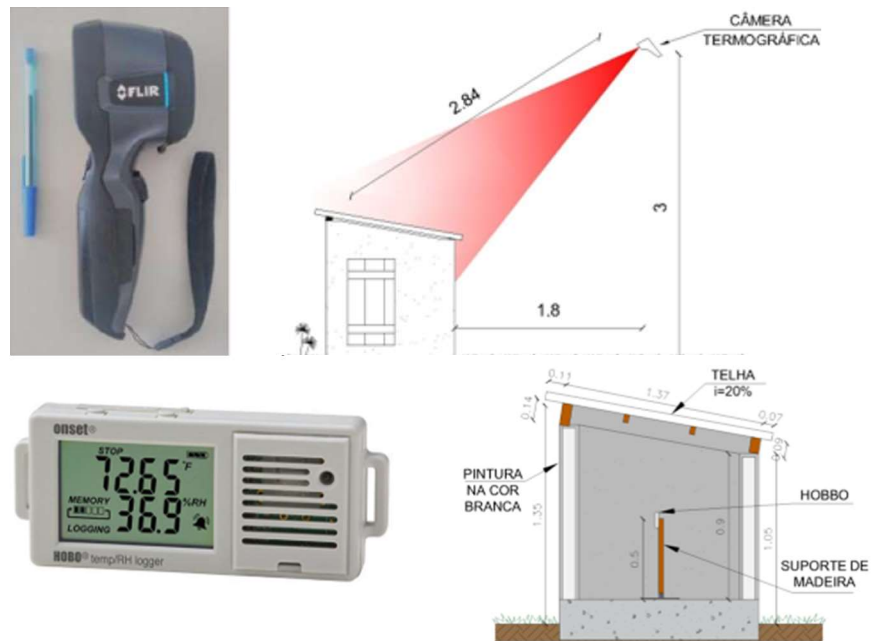
Dados climáticos horários da localidade referentes à temperatura do ar externo, umidade relativa do ar externo e radiação solar foram obtidos por meio da estação meteorológica instalada no *Campus*. Nas células-teste foram monitorados dados de temperaturas superficiais das telhas, com câmera termográfica da marca FLIR, modelo i7, com resolução 140 x 140 e lente FOL 7 mm (Figura 3, superior à esquerda). A câmera foi posicionada a 3 m do solo, com distância de 2,84 m do ponto central da cobertura, conforme (Figura 3, superior à direita).

O monitoramento da temperatura do ar no interior das células-teste foi feito com *dataloggers* da marca Hobo®, modelo UX100-003, com acurácia de ±0,21 °C de 0 °C a 50 °C e resolução de 0,024 °C à 25 °C (Figura 3, inferior à esquerda). Os equipamentos

foram programados para registrar dados contínuos em intervalos de 60 min e instalados no centro geométrico do espaço interno das células-teste, localizados a 50 cm do piso e fixados por suportes de madeira (Figura 3, inferior à direita).

Figura 3: Câmera termográfica FLIR i7 (superior à esquerda); Face externa da cobertura coletada pela câmera termográfica (superior à direita); Hobo® datalogger modelo UX100-003 (inferior à esquerda); e disposição do equipamento no interior da célula-teste (inferior à direita).

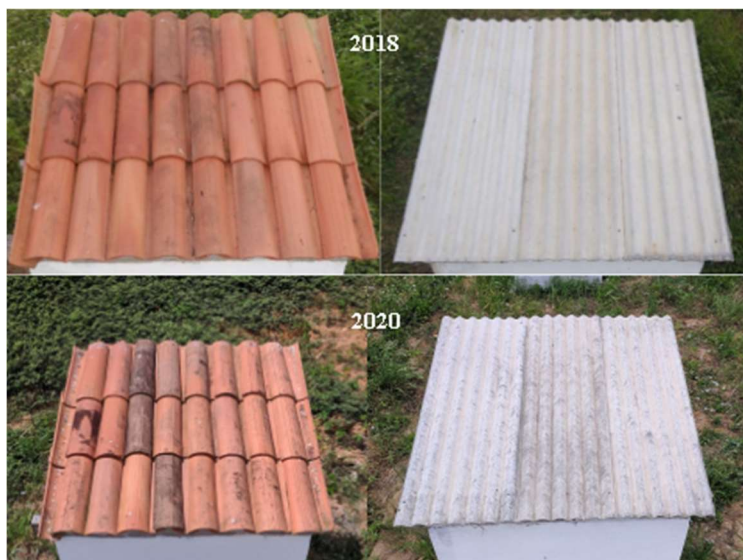
Os dados foram coletados em dois períodos distintos. O primeiro período, nos dias 06 e 07 de dezembro de 2018 [5], quando as células-teste receberam as telhas novas. O segundo período de monitoramento foi realizado nos dias 10 e 11 de dezembro de 2020, após 2 anos de exposição do material às intempéries, com o objetivo de determinar a alteração do desempenho térmico dos materiais em função do envelhecimento. Na figura 4 é possível observar o estado físico da cobertura das telhas nos dois períodos de monitoramento.

Figura 4: Estado das coberturas em 2018 (acima) e 2020 (abaixo).

Essa mudança no comportamento térmico das telhas pode ser justificada pelo surgimento de patologias consequentes da exposição dos materiais às intempéries, o que caracteriza os processos de degradação e envelhecimento. Nesse sentido, observou-se que a deposição de poeira e a formação de fungos, especialmente nas telhas cerâmicas, que passaram a apresentar superfície mais escurecidas, causou o aumento na absorção. Já nas telhas de fibrocimento, além do aparecimento de pequenos pontos escuros, notou-se o surgimento de manchas mais claras que se assemelham aos processos de carbonatação e eflorescência, que são responsáveis pelo clareamento das telhas e, consequentemente, impactam no aumento da refletância do material.

A primeira constatação em relação às telhas diz respeito a sua aparência visual. Com o passar do tempo, a exposição às intempéries contribuiu para o surgimento de patologias, ocasionando alterações nas cores originais das telhas. Neste sentido, as telhas cerâmicas apresentaram manchas escuras, provavelmente, causadas pelo surgimento de fungos. Na telha de fibrocimento, notou-se um clareamento. Este fenômeno, conforme observado na literatura, geralmente está relacionado aos processos de carbonatação e eflorescência.
