XIX Encontro Nacional de Tecnologia do Ambiente ‘ ENTAC 2022

Os retrabalhos e a redução dos lucros em empreendimento habitacional de interesse social

Rework and reduction of profit in work of housing of social
interest

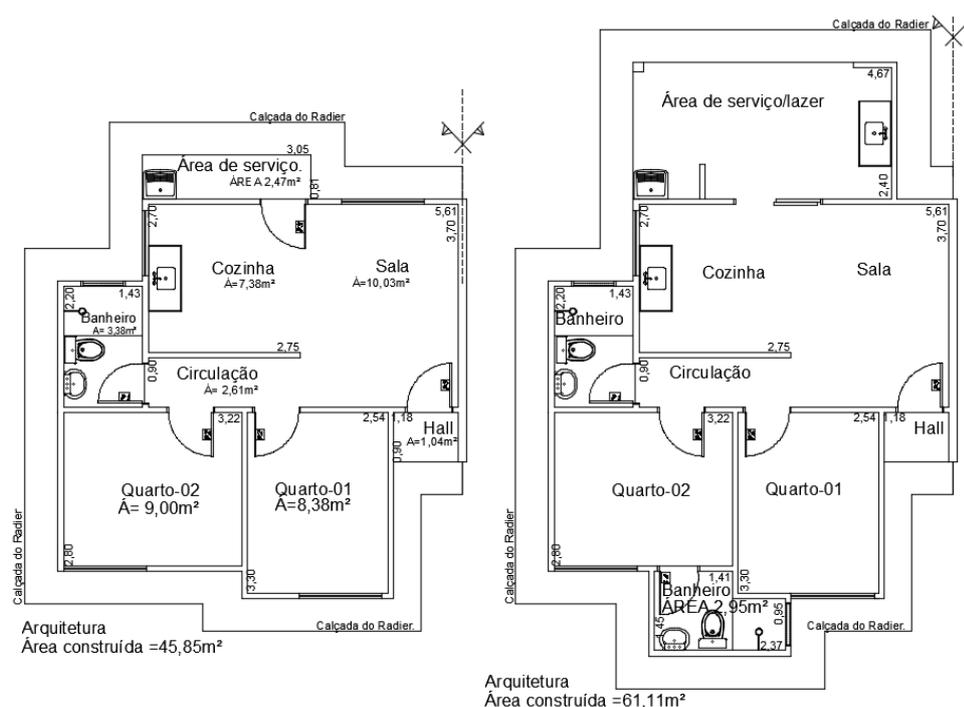
O sistema construtivo baseava-se na utilização de paredes e lajes de concreto armado moldadas in loco, com formas metálicas sobre fundações do tipo radier. Nas figuras 1 e 2 são apresentados os modelos habitacionais supracitados e a de implantação do condomínio, respectivamente. Embora existissem dois modelos arquitetônicos diferentes, a produção era realizada na sequência das quadras e as mudanças em relação aos diferentes modelos arquitetônicos ocorriam a partir de inserção de módulos adicionais nas fôrmas metálicas.

Figura 1: Plantas dos modelos de unidades habitacionais

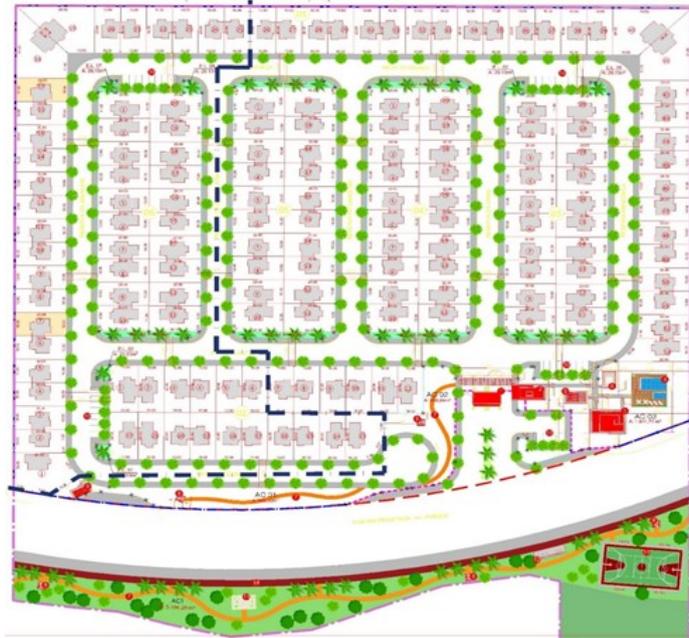
Figura 2: Implantação das unidades no condomínio

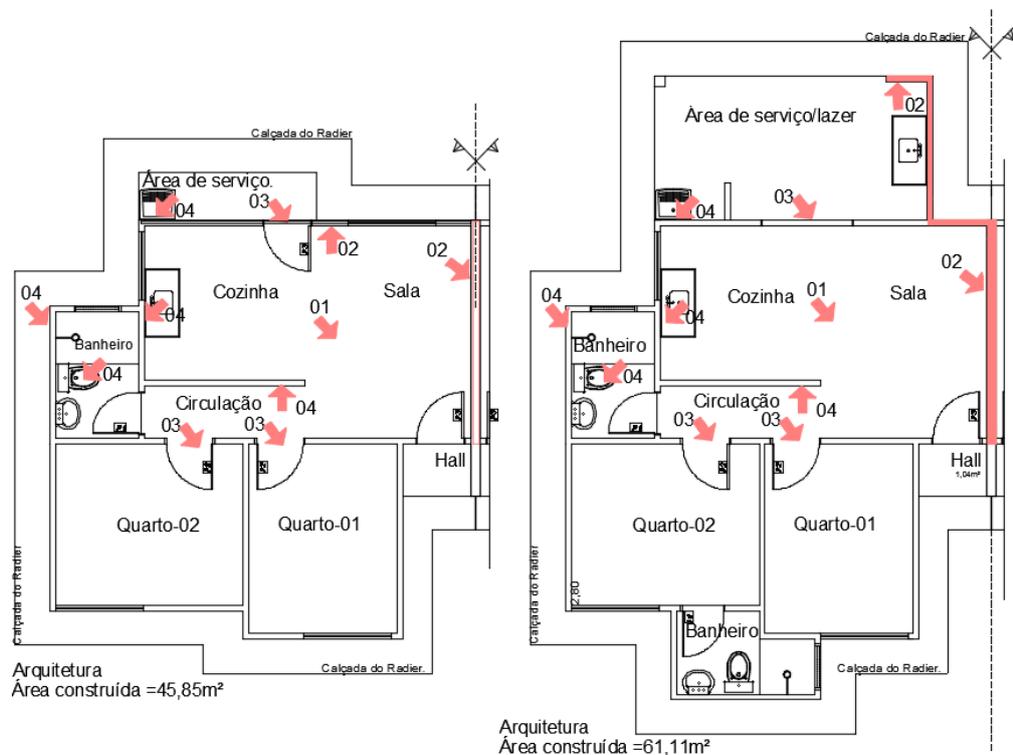
Os principais problemas identificados que influenciaram no sistema produtivo, além de gerar custos adicionais e não previstos, foram mapeados e relatados através das plantas com ocorrências através de numeração entre 01 até 04, conforme a Figura 4.

Figura 4: Modelos habitacionais e ocorrências de pacotes informais

- 01- Argamassa de contrapiso aplicada nas unidades;
- 02- Elevação de alvenaria de blocos cerâmico e revestimento com argamassa;
- 03- Apicoamento de superfície de radier para posicionamento de soleira de granito; e
- 04- Conjunto recorrente de retrabalhos (desobstrução de eletrodutos, reposicionamento de ponto saída de esgoto, ajuste de ramal de água-fria e esgoto, etc.).

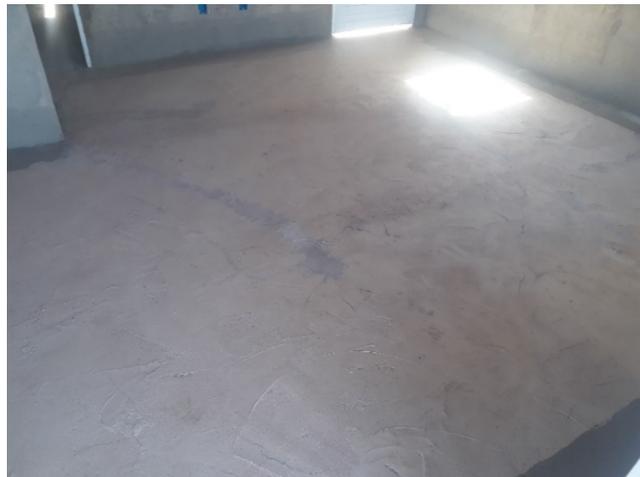
Na Figura 5 está demonstrado a ocorrência 01, aplicação de contrapiso em argamassa de cimento e areia sobre as fundações radier, isso em virtude da deficiência na planicidade da fundação na qual seria executado diretamente o assentamento de piso porcelanato. Esse tipo de ocorrência somente foi identificado na fase de acabamentos, quando as primeiras equipes de azulejistas começaram a trabalhar na obra.

Nem todas as UH necessitaram da aplicação do contrapiso, contudo o referido serviço evitava que os azulejistas corrigissem as imperfeições com maior consumo da argamassa de cimento colante. No momento em que identificavam a impossibilidade de executar a colocação de porcelanato, a equipes se deslocavam para a UH seguinte e era mobilizada uma nova equipe para realizar a aplicação do contrapiso.

Figura 5: Execução de argamassa de regularização sobre radier

As falhas quanto ao nivelamento das fundações, estavam relacionadas ao cumprimento de requisitos de qualidade, por outro lado a tendência em acelerar esse serviço e produzi-lo em grande escala, quando comparado as demais etapas, provocava uma verificação tardia das condições para realizar atividades sucessoras.

Situações de possíveis embaciamentos ou desnivelamentos, como tipos de não-conformidades recorrentes nas construções de habitação popular com fundações do tipo radier, além de outras falhas como desagregação e ou fissurações da placa de concreto [11].

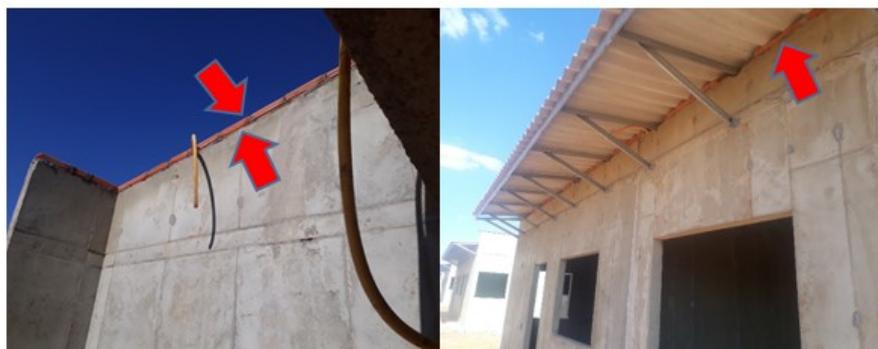
Na Figura 6 demonstram-se pontos de elevação e complementação das paredes de concreto utilizando-se de alvenaria de bloco cerâmico (ocorrência 02), afim de permitir o fechamento de espaços entre a estrutura de cobertura e a parede de concreto. Esse procedimento foi necessário realizar em todas as unidades habitacionais. Tal ocorrência enquadrou-se em duas categorias de pacote informal, a falta de terminalidade das paredes de concreto e o pacote não planejado. A correção dessa falha demandou materiais e mão de obra não previstas para o sistema construtivo utilizado na obra.

Figura 6: Complemento da altura de paredes

Quanto ao complemento da altura das paredes com alvenaria de blocos, eram falhas relacionadas ao pré-requisito projeto. Embora a construtora já tivesse experiência nesse sistema construtivo, o modelo habitacional proposto era novo e ainda passava por ajustes e compatibilizações entre as diferentes modalidades de projeto.

Como forma de mitigar a ocorrência das falhas durante a execução, a realização da prototipagem virtual possibilitaria prever pacotes de trabalho que não constam em projetos elaborados em duas dimensões, eliminando assim situações como aquela que levou a necessidade de complementar com blocos cerâmicos, molduras nas aberturas de portas.

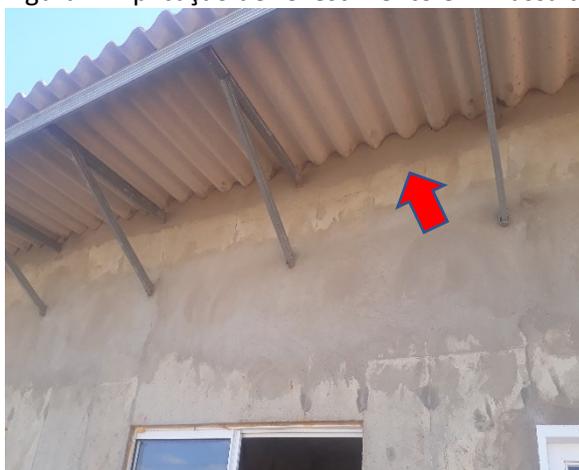
Na figura 7, se observa o serviço de alvenaria, após receber revestimento com massa única de cimento e areia complementando o acabamento das paredes.

Figura 7: Aplicação de revestimento em massa única

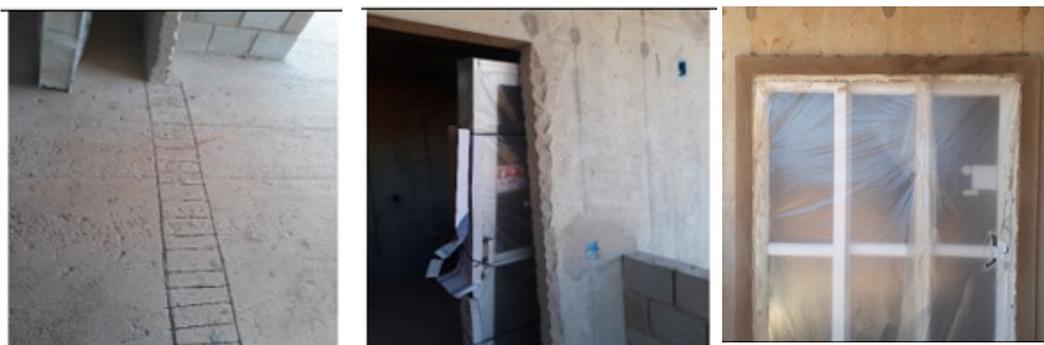
A Figura 8 à esquerda demonstra uma situação comum aos dois modelos de UHs, em que para instalação de soleiras em granito, houve a necessidade de realização de sulcos e rasgos na fundação tipo radier, de modo que as aberturas permitissem a colocação de soleiras (ocorrência 03). No modelo habitacional B, Figura 8 ao centro, representa situação em que para instalação de uma porta de acesso a área externa, realizou-se o apicoamento do perímetro da abertura. À direita demonstra-se execução de moldura de acabamento com argamassa para compatibilizar largura de batente e da parede.

Figura 8: Retrabalhos para ajuste de componentes

Os rasgos realizados nas fundações para colocação de soleiras e esquadrias poderiam se relacionar também a necessidade de compatibilização entre os diferentes sistemas construtivos e realizações de ajustes no processo executivo da fundação.

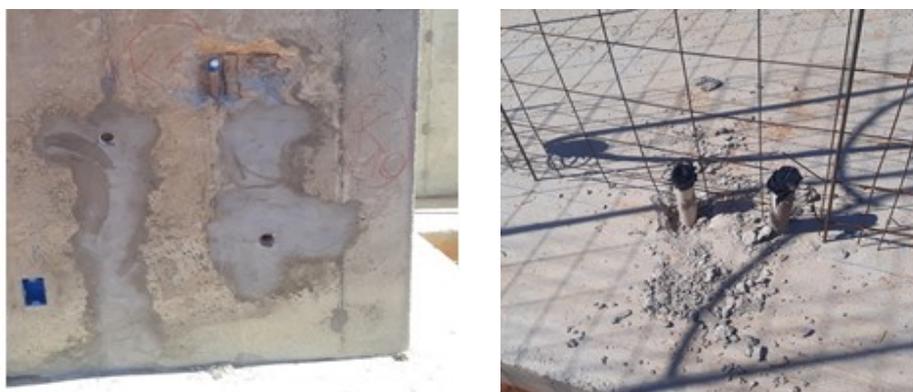
As Figuras 9 e 10 retratam um conjunto de situações que ocorreram de forma não uniforme (ocorrência 04), conforme as equipes de inspeção avançavam eram verificadas a situação de cada UH, de modo que os principais problemas identificados foram deslocamentos de pontos hidráulicos e sanitários, tanto em ramais de paredes-Figura 09 à esquerda, quanto em saídas de esgoto e água-fria que foram posicionados antes da concretagem do radier Figura 09 à direita, obstruções de eletrodutos Figura 10 à direita, rupturas de tubos PVC de esgoto em ramais de parede, eletrodutos posicionados em desacordo com orientações de projeto, deslocamentos de caixas 4x2" Figura 10 à esquerda. Tais situações eram detectadas somente após a desforma das paredes e havia diversidade e nos tipos de problemas.

Figura 09: Conjuntos recorrentes de retrabalhos instalações de água fria e esgoto

O conjunto de retrabalhos, além de possuir naturezas de serviços distintos, tinha elevado grau de dificuldade para execução, visto que requeria a utilização de equipamento tipo martelletes para romper os pontos em que deveriam ser reparados os ramais de água-fria e esgoto, além de caixas e quadros. Esse serviço, consumia maior tempo para execução podendo atingir até dois dias e meio, o que produzia incertezas quanto à forma de remunerar os profissionais e à assertividade de prazo para liberar novas frentes de serviços naquelas unidades.

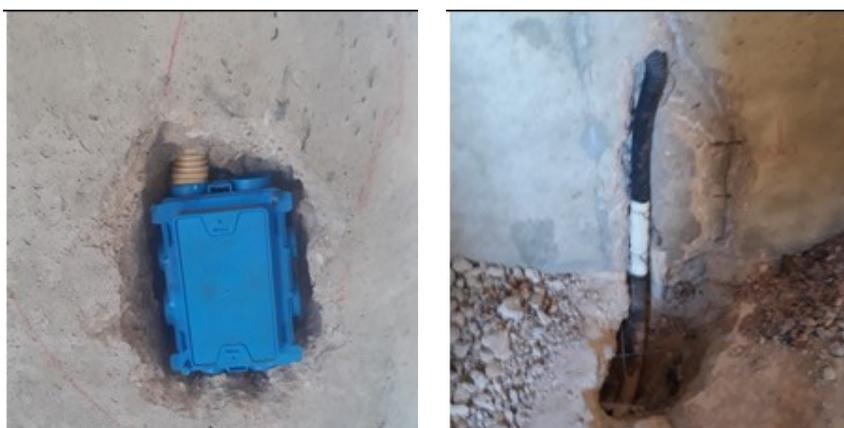
Figura 10: Conjunto recorrente de retrabalhos em instalações elétricas

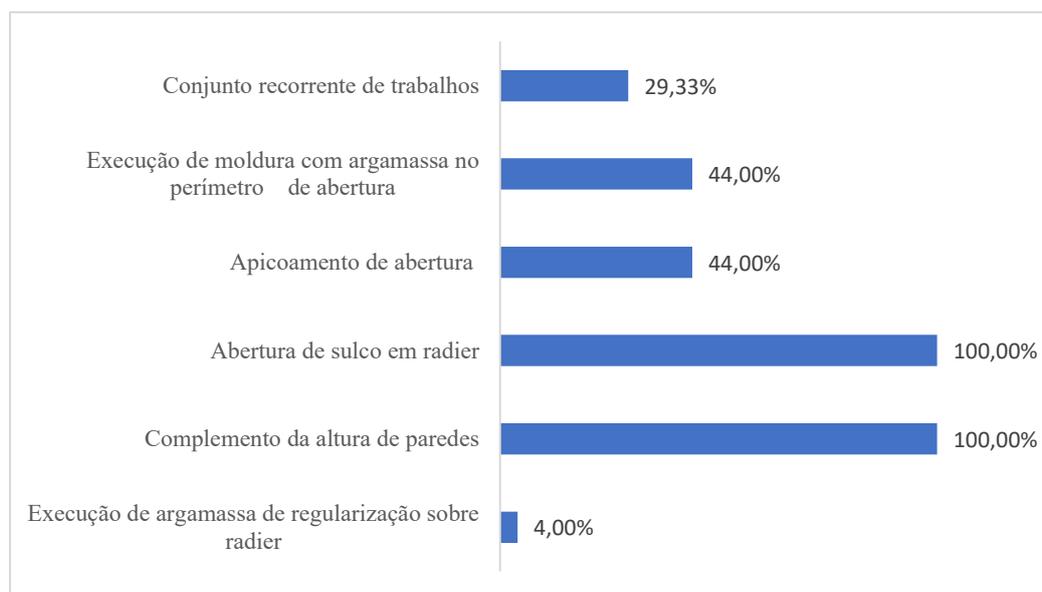
Na Figura 11 demonstram-se a incidência dos retrabalhos e demais falhas identificadas no conjunto das unidades habitacionais. Com ênfase para os complementos de altura de paredes de concreto utilizando bloco cerâmico e necessidade de revestimento com argamassa e aberturas de sulcos em radier, situações que ocorreram na totalidade das unidades habitacionais.

Figura 11: Incidência de pacotes informais no total das unidades do empreendimento
