# XIX Encontro Nacional de Tecnologia do Ambiente ‘ ENTAC 2022

## AVALIAÇÃO DA QUALIDADE SOCIOAMBIENTAL EM PRAÇAS

Socio-environmental environmental quality in squares

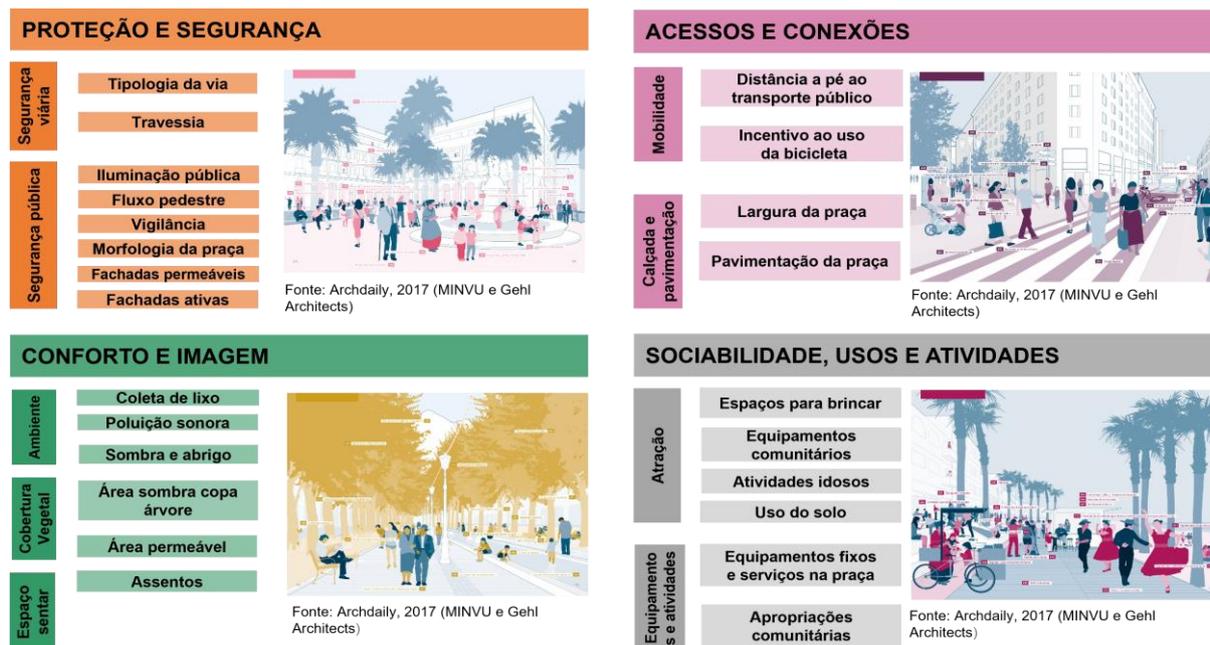
Figura 1: Ilustração das categorias, atributos e indicadores da ferramenta QualificaURB

Na ferramenta de avaliação, os parâmetros de análise estão organizados em quatro categorias: “Proteção e Segurança”, “Conforto e Imagem”, “Acessos e Conexões” e “Sociabilidade, Usos e Atividades”, subdivididas em atributos e indicadores, para, assim, assegurar a aplicabilidade e posterior comparação de resultados. As categorias são subdivididas em 11 atributos, que por sua vez, são compostos por 24 indicadores. A primeira categoria, Proteção e Segurança, verifica aspectos da morfologia e do desenho urbano que influenciam na segurança da praça, bem como elementos da infraestrutura viária que contribuem para a segurança de pedestres em relação ao tráfego de veículos motorizados. Os aspectos ambientais são agrupados na categoria “Conforto e Imagem”, que verifica a situação do ambiente da praça e sua relação com o conforto e a paisagem urbana. A categoria de “Acessos e Conexões”, por sua vez, discute o quanto as praças são acessíveis, considerando a largura e pavimentação dos percursos, bem como as possibilidades de acesso até elas, seja por transporte público ou bicicleta. Por último, “Sociabilidade, Usos e Atividades” observa as apropriações, equipamentos e atividades que atraem, motivam e dão vida aos espaços públicos, influenciando diretamente nas condições de apropriação e vivência nas praças. Observa-se na ilustração abaixo (Figura 1) as categorias, seus atributos e indicadores.

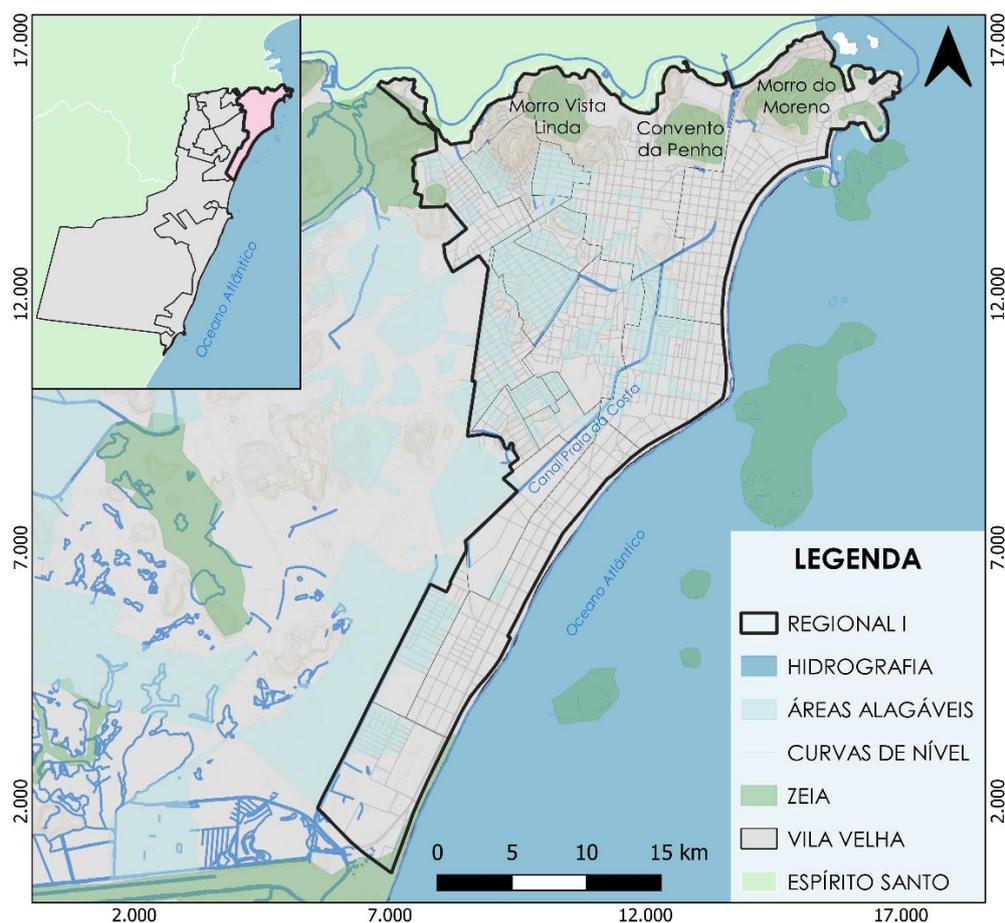
Figura 3: Mapa físico-ambiental da Regional 1 – Grande Centro

No mapa a seguir (Figura 3) estão identificados os aspectos físico-ambientais da Regional em estudo. O território é plano em sua maior parte, com algumas regiões mais elevadas ao norte. Essas regiões estão definidas pelo Plano Diretor (VILA VELHA, 2018) como Zonas Especiais de Interesse Ambiental (ZEIAs) e se configuram como importantes pontos turísticos: Morro do Moreno e Convento da Penha, esse último um dos santuários religiosos mais antigos do Brasil. A região é cortada por canais, que sofrem com o adensamento urbano e encontram-se poluídos. O tratamento inadequado desses cursos hídricos resultou em diversas áreas alagáveis, destacadas no mapa (Figura 3) como manchas em azul, representando um contexto de vulnerabilidade socioambiental para a Regional e todo o município.

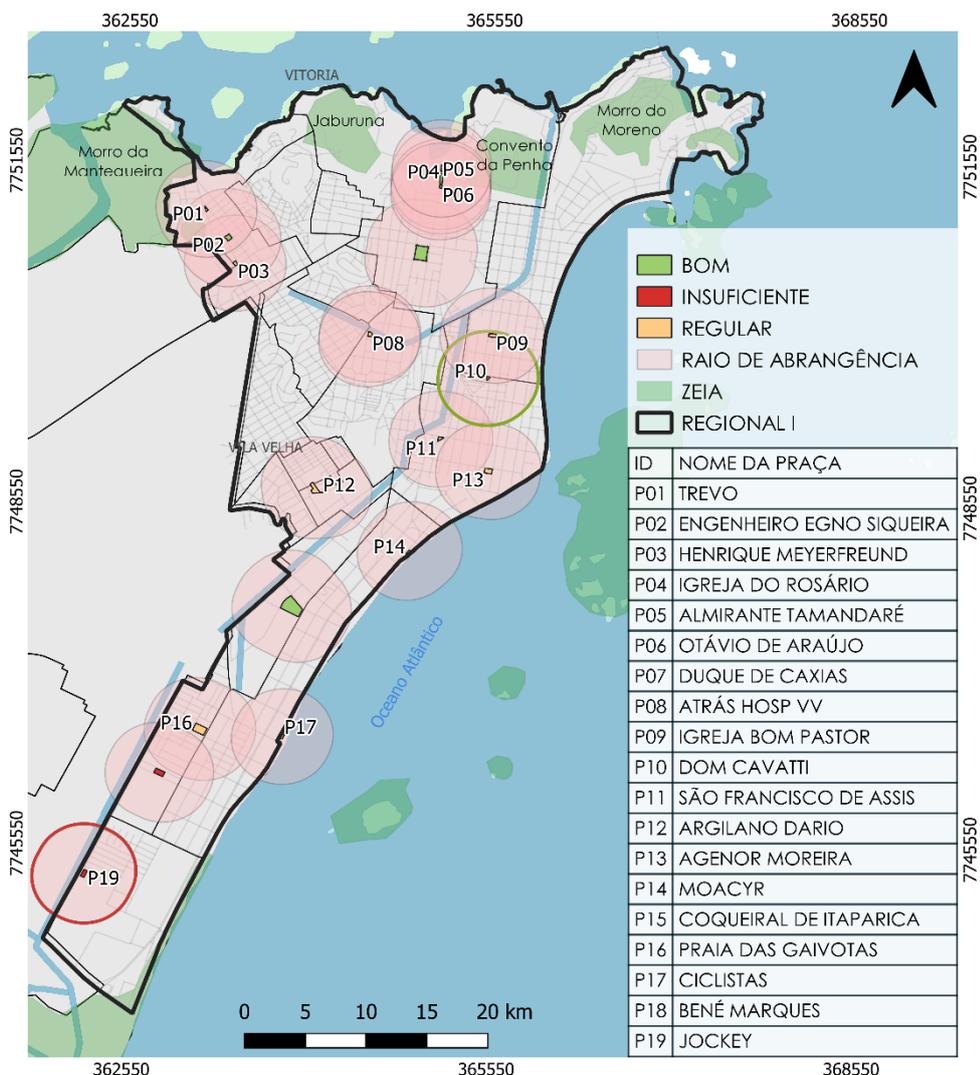
**Figura 4: Identificação das praças da Regional I – Grande Centro**

O Plano Diretor Municipal (VILA VELHA, 2018) indica a presença de vinte e três Zonas Especiais de Interesse Público (ZEIPs) na Grande Centro. Após visitas à Regional, verificou-se que 19 (dezenove) possuem infraestrutura de praça. Observa-se na Figura 4 a distribuição espacial das praças e seus respectivos raios de abrangência, com destaque para a praça mais bem avaliada da Regional (contorno em verde) e a pior avaliação (contorno em vermelho), representando as praças Dom Cavatti e Jockey, respectivamente. Alguns bairros não são contemplados com espaços livres públicos, como Soteco, Jaburuna, Olaria, entre outros. Estima-se que cerca 45% da população da Regional é atendida por praças.

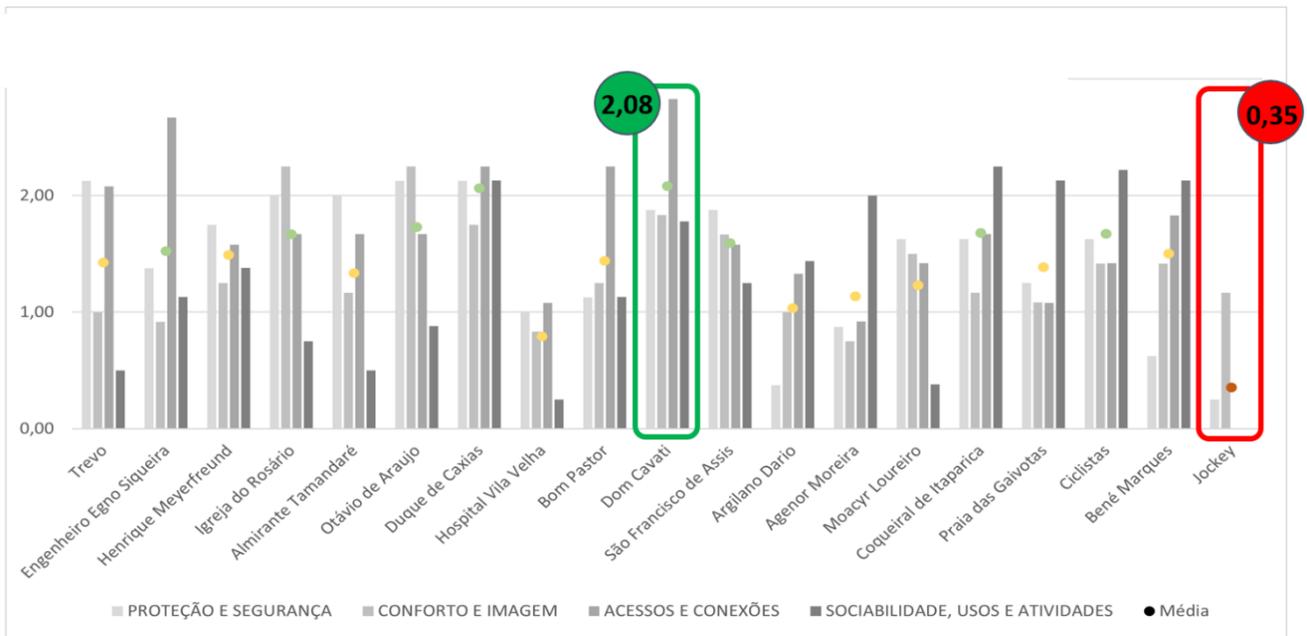
**Gráfico 1: Notas das praças da Regional I – Grande Centro**

O gráfico 1 relaciona as pontuações obtidas em cada categoria pelas praças analisadas, além da média final de cada praça. Percebe-se que a única praça que recebeu classificação “insuficiente” foi a praça Jockey, localizada no bairro de mesmo nome. A praça em questão recebeu nota zero em duas categorias: “Acessos e Conexões” e “Sociabilidade, usos e atividades”. A praça mais bem avaliada foi a Dom Cavatti, situada no bairro Itapuã, mas ainda assim não atinge a classificação “ótimo”.

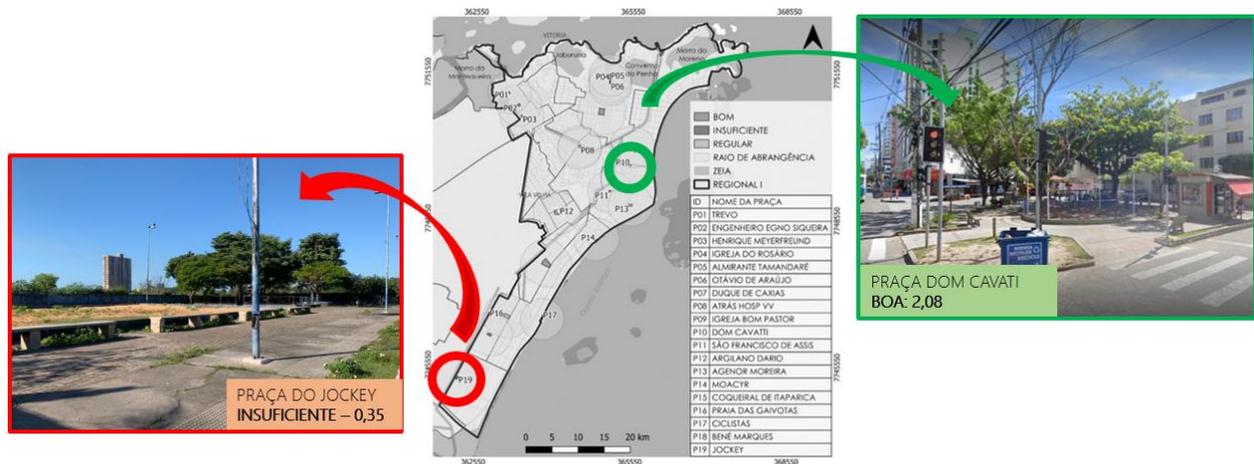
Figura 5: Localização e pontuação das praças Dom Cavatti e Jockey, respectivamente

Com o intuito de compreender melhor os resultados da avaliação, foram selecionadas as praças Dom Cavatti e Jockey, com a melhor e pior classificação, respectivamente. A primeira recebeu classificação considerada “Bom”, enquanto a segunda foi classificada como “insuficiente” (Figura 5). A categoria mais bem avaliada na praça Dom Cavatti foi “Acessos e conexões”, com pontuação 2,83, considerado “Ótimo”. Para a praça Jockey, a categoria “Conforto e Imagem”, apesar de ter sido considerada “Regular”, foi a de melhor pontuação. Ainda na praça Jockey, salienta-se a avaliação das categorias “Acessos e Conexões” e “Sociabilidade, Usos e Atividades”, que receberam nota zero.

Em relação à categoria “Proteção e Segurança”, a praça do Jockey recebeu pontuação 0,25, considerada “insuficiente”, o que compromete a segurança viária e a segurança pública da praça. A praça Dom Cavatti (Figura 5), por outro lado, recebeu pontuação considerada “Bom” na categoria “Proteção e Segurança”, necessitando de atenção apenas para a iluminação pública e entorno diversificado.

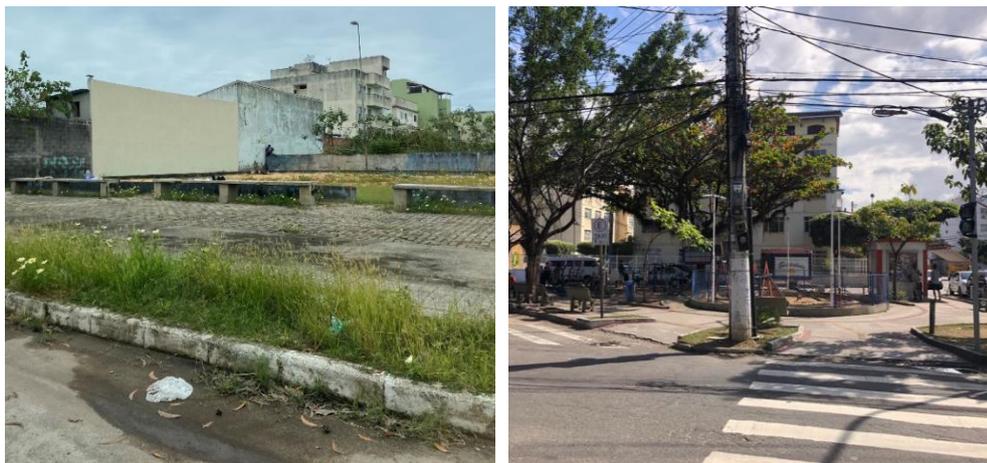
**Figura 6: Praças Jockey e Dom Cavatti, respectivamente.**

No indicador “morfologia da praça”, avaliaram-se elementos que obstruem a visualização completa no interior da praça, visto que muros altos e construções podem criar zonas “cegas” na praça e prejudicar a segurança no local. A praça Dom Cavatti recebeu classificação “Bom” neste indicador, entretanto, a praça Jockey recebeu nota zero, visto que possui muros e elementos construtivos sem acessos para a praça em mais da metade de seu perímetro, como pode ser observado na Figura 6. As fachadas do entorno das praças também contribuem para a segurança natural do local, na medida em que asseguram os “olhos na rua” (GEHL, 2014). Apesar do indicador “fachadas fisicamente permeáveis” ter recebido nota máxima na praça Dom Cavatti, o indicador “fachadas visualmente ativas” recebeu classificação “Regular”, evidenciando que o entorno da praça é pouco diversificado, com predomínio de edifícios residenciais. A praça do Jockey recebeu nota zero em ambos os indicadores, pois está localizada em uma região com muitos lotes vazios e áreas ociosas, prejudicando a vivência e segurança local, como pode ser observado nas Figuras 6 e 7.

Na categoria “Conforto e Imagem”, a praça do Jockey recebeu pontuação 1,17 que apesar de ser considerada “Regular”, apresenta fragilidades principalmente no que tange a qualidade estética – com sinais de abandono, falta de manutenção, presença de lixo e entulho – e carência de áreas sombreadas. A praça apresenta sinais de vandalismo, além de possuir poucas árvores e/ou elementos de sombreamento, dificultando o seu uso nos períodos de maior insolação. A praça Dom Cavatti, entretanto, apresenta desempenho “Bom” na categoria “Conforto e Imagem” com ambiente com boa manutenção, qualidade estética, paisagismo em bom estado de

conservação. A praça Dom Cavatti também conta com espaços sombreados por árvores e áreas permeáveis.

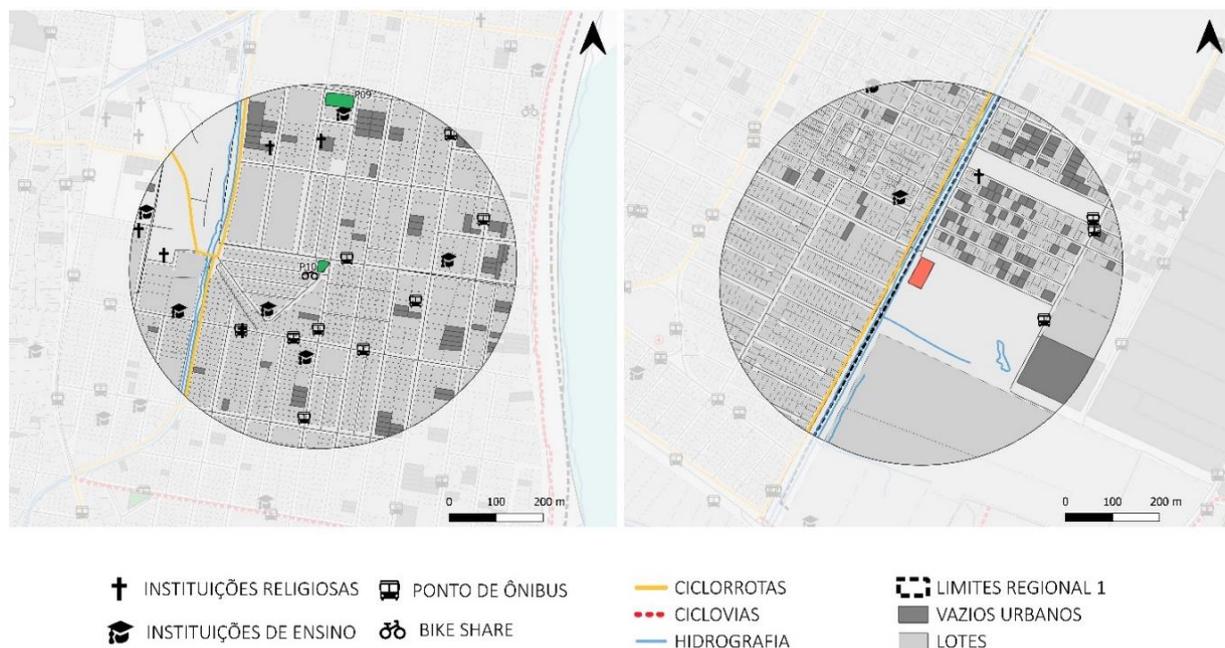
**Figura 7: Mapa dos equipamentos públicos e sistema viário das praças Dom Cavatti e Jockey, respectivamente**

Observa-se, na Figura 7, o mapa das praças analisadas e seu entorno - considerando o raio de 400 metros - com destaque para as quadras, lotes e a malha viária da região onde estão inseridas, evidenciando também os equipamentos urbanos e demais elementos existentes nas proximidades das praças que auxiliam na sua compreensão.

O entorno da praça Dom Cavatti apresenta diversas escolas, instituições religiosas e pequenos comércios no seu entorno, além de vários pontos de ônibus e sistema de compartilhamento de bicicletas (*bike share*). A praça do Jockey, por sua vez, é rodeada por áreas vazias e terrenos que não cumprem a sua função social da propriedade, resultando em uma praça pouco utilizada, insegura e inacessível. Vale ressaltar a ausência de equipamentos urbanos no seu entorno, além da falta de possibilidades de chegada à praça, que dificultam o seu acesso e, conseqüentemente, o uso e apropriação do espaço.

O cenário se repete na categoria “Sociabilidade, usos e atividades”. A praça Jockey recebeu nota zero em todos os indicadores, sinalizando a carência de equipamentos e atividades que atraem públicos de todas as idades e contribuem para a permanência e vivência no espaço público da praça. A praça do Jockey não possui espaços para brincar, equipamentos comunitários, atividades que incluem os idosos, entorno pouco diversificado, sem nenhum equipamento comunitário nas proximidades, não há equipamentos fixos e serviços, tampouco apropriações comunitárias. A praça Dom Cavatti possui *playground*, academia popular, mesa de jogos, banca de jornal, ponto de táxi, elementos que estimulam o uso e a apropriação do espaço público, além da existência de um equipamento comunitário (instituição de ensino fundamental) nas imediações (Figura 7).
