ENTAC 2024

Aspectos da conservação e da manutenção do sistema de cobertura plana do ICC

Aspects of the conservation and maintenance of the ICC flat roof system

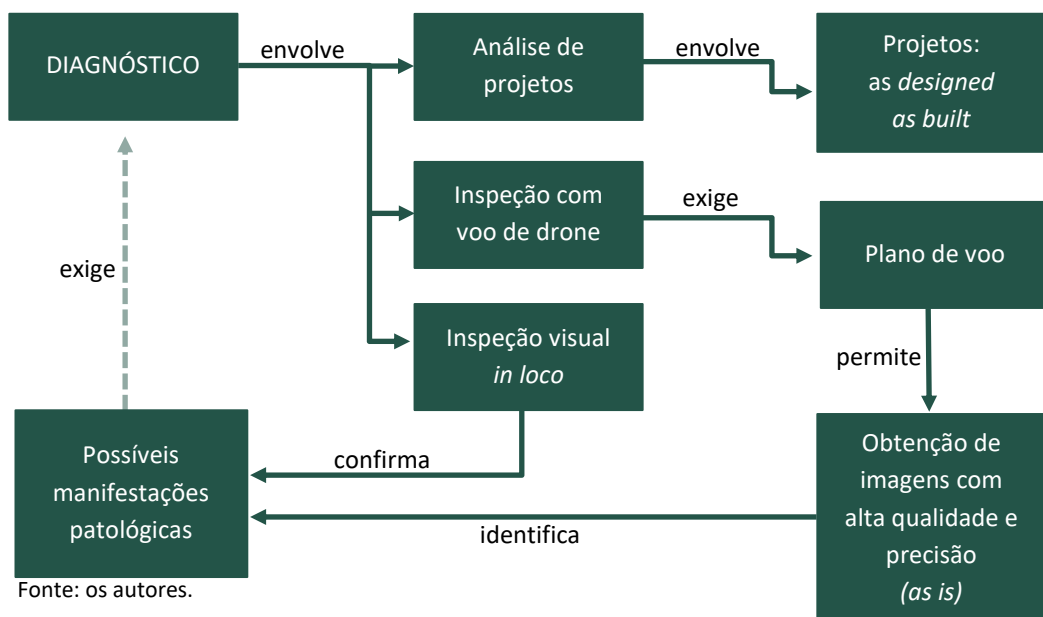
O mapa de fluxo de processos da Figura 2 indica as relações entre os procedimentos e as técnicas adotados que embasaram o diagnóstico, que é o ponto de partida e também de chegada do processo.

Figura 2: Mapa de fluxo de processos para diagnóstico dos danos e falhas ocasionados pela instalação de equipamentos e sistemas prediais em cobertura.

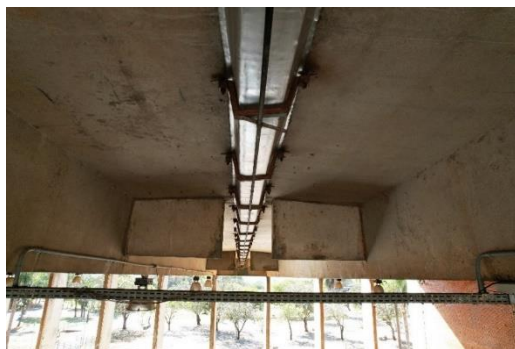
Entre os painéis de laje da cobertura, posicionam-se as calhas internas de alumínio que recebem as águas pluviais e as conduzem para as vigas-calha longitudinais em concreto, que se estendem por ambas as fachadas externa dos blocos A e B do ICC. Desta forma, a superfície superior inclinada do painel de laje propicia o caimento das águas pluviais para as calhas presentes entre os painéis e visíveis no teto aparente dos ambientes internos (Figura 4).

Figura 4: Vista interna dos painéis estruturais pré-moldados e calha de alumínio da cobertura do Instituto Central de Ciências da Universidade de Brasília.

Diversas são as manifestações patológicas induzidas pelas instalações não projetadas de equipamentos na cobertura: manchas de umidade, causadas pelas infiltrações de água nas furações ou induzidas pelos eletrodutos e tubulações, além de vazamentos nas calhas de alumínio que transbordam (Figura 4). Tais anomalias provocam lixiviação do concreto, despassivação do aço, manchas de corrosão e eflorescências (manchas esbranquiçadas decorrentes da carbonatação do concreto). Ainda, as falhas por ausência de manutenção periódica aceleram os processos de degradação.

Originalmente, o forro previsto no projeto do ICC não foi executado, o que deixa à vista o fundo dos painéis pré-moldados de concreto, na maioria dos tetos (Figura 4). Considerando que nem todos os ambientes do ICC possuem forro rebaixado como um espaço técnico para a passagem das instalações, tampouco existência de *shafts*, os eletrodutos, as fiações e outras tubulações das instalações prediais passam expostos sobre as lajes de cobertura, por vezes pela fachada ou por dentro das peças estruturais (nos alvéolos das vigas do pavimento térreo e mezanino).

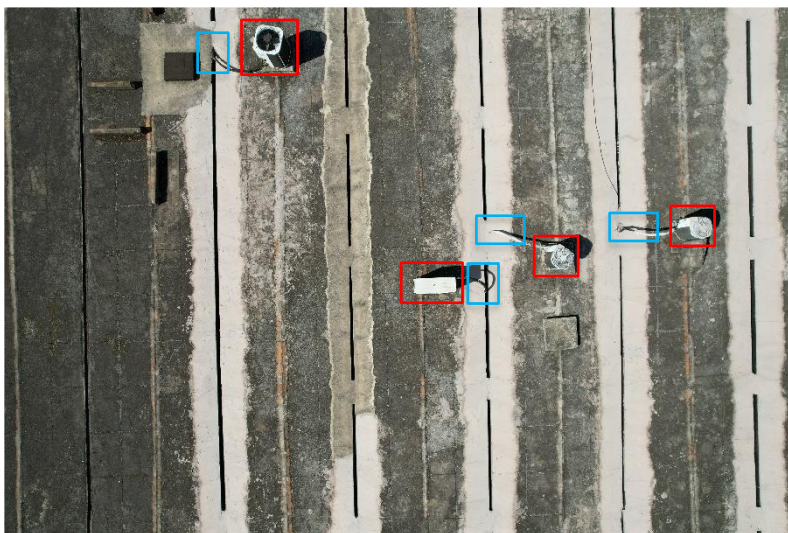
Os principais danos observados estão relacionados às furações dos elementos em concreto armado aparente (painéis de laje e vigas-calha) para fixação dos equipamentos e passagem de tubulações (Figura 5). As interferências, quer sejam de instalações elétricas ou de equipamentos, principalmente de ar-condicionado, em geral, não são planejadas. Não foram encontrados projetos das intervenções – procedimento que pode minimizar o impacto das atualizações e ampliações dos sistemas prediais sobre o sistema de cobertura preexistente.

Figura 5: Vista de equipamentos e instalações prediais sobre a cobertura do Instituto Central de Ciências da Universidade de Brasília: fixação dos equipamentos na camada de proteção mecânica do sistema de impermeabilização, em vermelho, e tubulações passando por dentro das calhas metálicas, em azul.

Ainda, as manutenções e consertos efetuados na cobertura do ICC resultaram em diferentes tipos de materiais e técnicas de impermeabilização e proteção mecânica (Figura 5), visível pela presença de faixas com diferença de coloração na laje em concreto. Ao longo da vida útil da cobertura, muitos reparos foram executados para corrigir os danos causados pelo envelhecimento natural dos componentes e sistemas, bem como pelo uso indevido relacionado às interferências dos sistemas prediais e instalações de equipamentos. O aumento dessas instalações, sem planejamento e projetos adequados, faz com que as redes elétricas e frigorígenas percorram tanto a fachada como a cobertura.

Nas vistorias, observou-se a passagem das tubulações por dentro das vigas-calhas de concreto e das calhas internas de alumínio. Neste último caso, os dutos e fiações reduzem a seção da calha ou até mesmo causam obstrução do escoamento. No entanto, muitas calhas de alumínio são utilizadas para as tubulações passarem transversalmente até o alcance dos pontos de equipamentos (Figura 5), o que causa o acúmulo de sujidades e perda de seção útil.

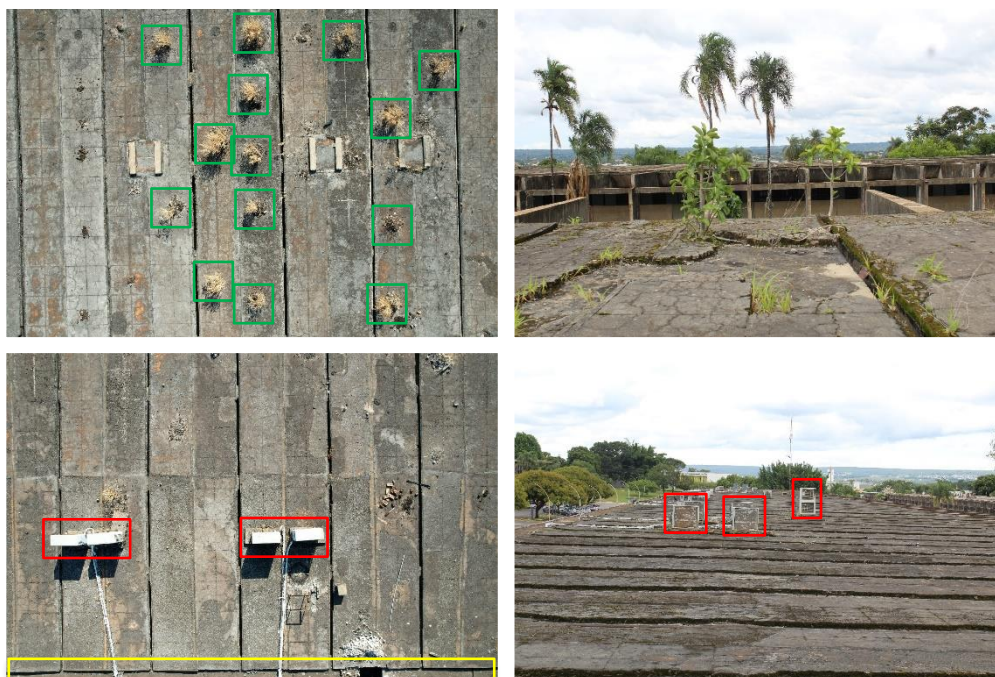
A localização do ICC em um *campus* bastante arborizado favorece a presença da vegetação invasiva, com o crescimento de gramíneas e pequenos arbustos sobre a cobertura, além do acúmulo de resíduos vegetais depositados pelo vento e por aves (Figura 6, acima). As carcaças de equipamentos obsoletos em desuso, as bases de apoio e fixação de equipamentos que foram desativados, e os entulhos das manutenções deixados sobre as lajes (Figura 6, abaixo) são pontos críticos que favorecem o crescimento dessa vegetação.

Figura 6: Presença de vegetação invasiva, indicada em verde, na cobertura do Instituto Central de Ciências da Universidade de Brasília (vista aérea acima e à esquerda; vista do observador acima e à direita), e carcaça de equipamentos obsoletos em desuso, indicados em vermelho, e fechamento da viga calha, em amarelo (vista aérea abaixo e à esquerda; vista do observador abaixo e à direita).

Frequentemente, as placas pré-moldadas de fechamento da abertura superior das vigas-calha são removidas ou, por vezes, perfuradas para as passagens das tubulações (Figura 6, abaixo à esquerda, com destaque em amarelo). Em alguns casos, os equipamentos são posicionados sobre essas placas de fechamento, o que impede a sua remoção para a limpeza do fundo da calha e dos bocais das tubulações de descida de águas pluviais.

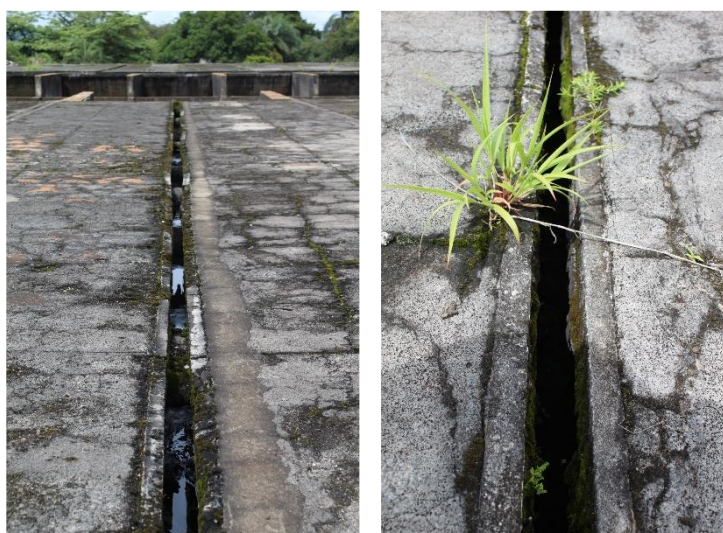
Soma-se ainda a dificuldade de limpeza das calhas internas de alumínio devida à pouca abertura da parte superior, causada pela aproximação dos painéis pré-moldados durante o processo de montagem da estrutura pré-fabricada do edifício (Figura 7), que reduziu o vão projetado de 10cm para valores próximos de 5cm, chegando a apenas 3cm em alguns trechos, deixando os painéis tão próximos que não se consegue realizar sequer a vistoria adequada do fundo da calha.

Figura 7: Proximidade das placas pré-moldadas dificulta ações de manutenção (à esquerda) e favorece a presença de vegetação invasiva na calha de alumínio (à direita).

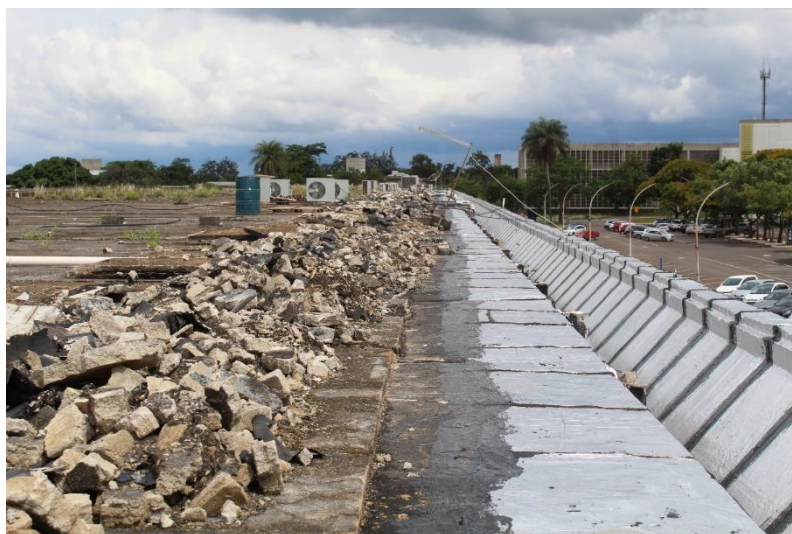
Ressalta-se que as placas de fechamento das vigas-calha são componentes fundamentais na feição da cobertura, pois contribuem com a configuração de continuidade dos grandes planos horizontais. Esses componentes de fechamento em concreto armado são de difícil manuseio e, quando removidos, quebram devido ao seu peso próprio e à corrosão das armaduras de distribuição. Após a remoção, essas placas muitas vezes não são repostas (Figura 6, abaixo à esquerda, com destaque em amarelo, e Figura 8) ou são substituídas por placas de menor dimensão. A reposição em placas menores, com alças e com espaçamento entre elas, não resulta em uma boa composição estética e afeta a continuidade visual da superfície da cobertura até as linhas das bordas.

Figura 8: Cobertura do Instituto Central de Ciências da Universidade de Brasília: reparos na impermeabilização e presença de carcaça de equipamentos obsoletos em desuso.
