ENTAC 2024

Avaliação Pós-Ocupação (APO) como instrumento aplicado à gestão de riscos do patrimônio cultural do Arquivo Histórico Municipal (AHM)

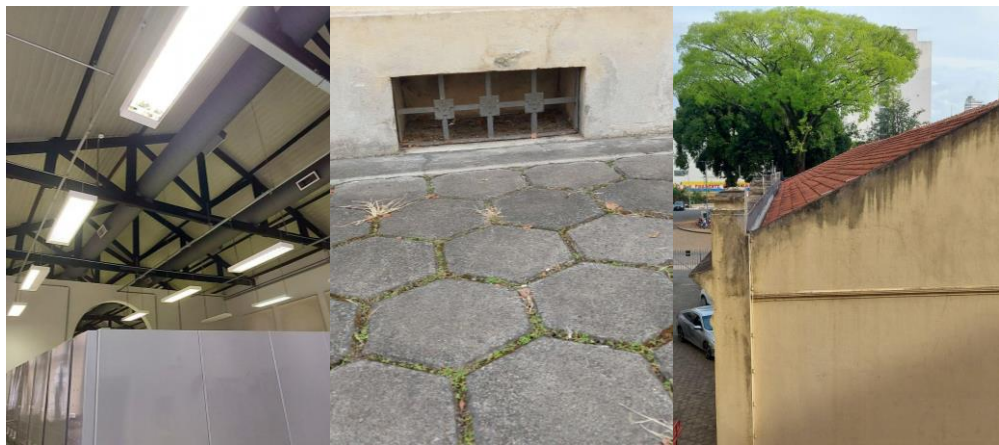
A origem das ocorrências no AHM tem causas internas, relacionadas principalmente a fatores construtivos (não conformidade do sistema de telhado e de drenagem de águas pluviais às mudanças climáticas), usos da edificação (falhas na instalação e manutenção do sistema de ventilação mecânica) e inconformidades com o projeto original (fechamento do porão ventilado para reforço estrutural do Anexo - Figura 2).

Figura 2: Sistema de ventilação mecânica do Edifício Anexo (à esquerda); fechamento do porão ventilado do Edifício Anexo (ao centro); e cobertura do Edifício Anexo (à direita)
