XX ENCONTRO NACIONAL DE TECNOLOGIA DO AMBIENTE CONSTRUÍDO  
Maceió, Brasil, 9 a 11 de outubro de 2024

## Manifestação Patológica em Pavimentos Flexíveis - Estudo de Caso

Pathological Manifestation in Flexible Pavements - Case Study

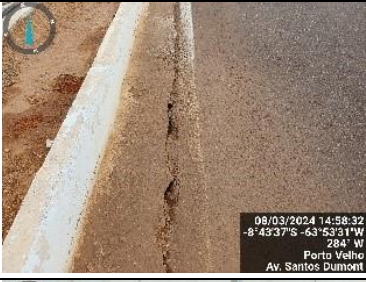
**Quadro 1: Manifestações patológicas encontradas nas áreas de estudo**

Natureza	Manifestação Patológica
Fenda classe 1	 
Afundamento local

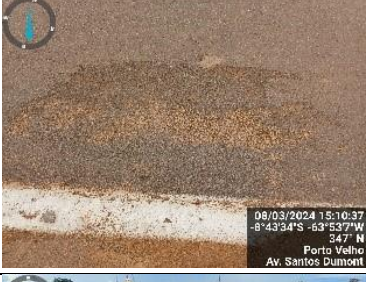
Ondulação	 
Desgaste

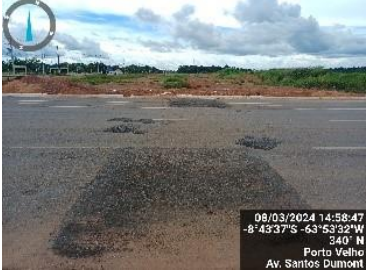
Remendo	 
Remendo

A tabela 3 apresentada no artigo nos mostra a elevada frequência de remendos (188%) sugerindo que há muitas intervenções corretivas na via, indicando possíveis problemas recorrentes ou uma manutenção frequente. Com 63% de frequência, o desgaste é uma ocorrência comum, possivelmente devido ao tráfego intenso ou à qualidade do material. A presença significativa de fendas classe 1 (38%) aponta para problemas estruturais iniciais, que ainda não evoluíram para danos mais graves como fendas classe 2 ou 3, que não foram observadas. As ocorrências de "Afundamento plástico" (13%) e "Ondulação; Panela" (25%) também são relevantes, indicando deformações no pavimento. A ausência de "Fenda classe 2", "Fenda classe 3", e "Exsudação" pode indicar que os problemas não evoluíram para estágios mais graves ou que esses tipos de danos não são comuns nessa via específica.

Esta verificação destaca a importância de um monitoramento contínuo do pavimento e da realização de manutenções regulares. A qualidade dos materiais utilizados e a execução adequada das obras são fatores cruciais para minimizar a ocorrência de patologias e prolongar a vida útil do pavimento. A aplicação do IGG adaptado como ferramenta de diagnóstico mostrou-se eficaz e eficiente, proporcionando uma visão clara das necessidades de manutenção da Avenida Santos Dumont. Este método pode ser amplamente utilizado em outras vias, contribuindo para uma gestão mais eficaz das infraestruturas rodoviárias e para a melhoria da qualidade das rodovias no Brasil.
