ENTAC 2024

XX ENCONTRO NACIONAL DE TECNOLOGIA DO AMBIENTE CONSTRUÍDO
Maceió, Brasil, 9 a 11 de outubro de 2024

Desenvolvimento de ancoragem em estruturas de concreto armado como solução para trabalhos em altura

Development of anchoring in reinforced concrete structures as a solution for work at height

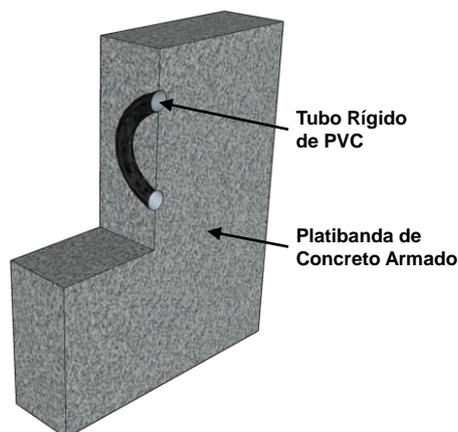
Figura 1: Esboço do dispositivo de ancoragem em platibanda de concreto armado

Os pontos de apoio destinados à ancoragem, sendo esta mecânica, são realizados por meio de curvas de 180°, compostas de material policloreto de vinila (PVC) rígido, introduzidas no protótipo em posição vertical da qual tem função de estabelecer o molde para formação dos pontos de ancoragem. A Figura 1 detalha este processo.

À vista disso, o protótipo desenvolvido consiste num sistema versátil de fácil instalação e fixação em estruturas de concreto armado. O protótipo adotado constitui-se de concreto (Figura 1 e Figura 2) e seu desenvolvimento levou em consideração os critérios estabelecidos das normas regulamentadoras do Brasil, NR 18 [16], quanto aos sistemas de ancoragem.

A caracterização do protótipo elaborado está de acordo com projetos específicos de estrutura, sendo o projeto estrutural de platibanda de concreto armado. As dimensões de altura e espessura do modelo são de 1,20m e 0,20m, respectivamente.

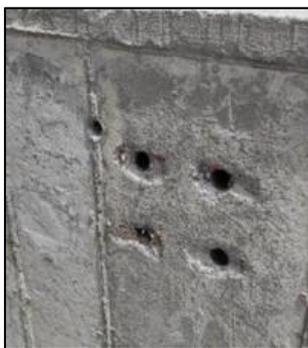
Figura 2: Protótipo *in loco* do dispositivo de ancoragem em platibanda de concreto armado

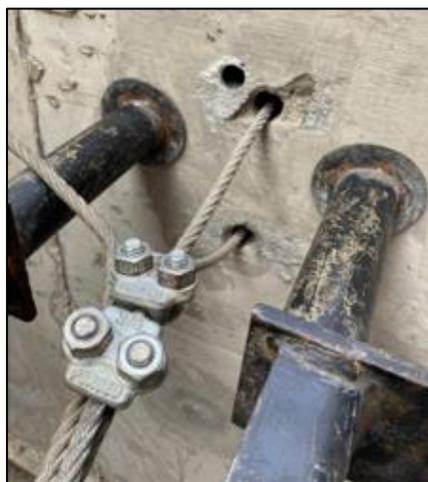
Figura 3: Fixação dos cabos de aço nos orifícios de ancoragem

Dessa forma, o ensaio consiste em uma técnica utilizada para a investigação da capacidade portante do elemento com caráter destrutivo. Após a montagem do sistema no protótipo, aplicou-se uma carga de tração normal no ponto de fixação para verificação da resistência. A Figura 3 e Figura 4 exibem a montagem do sistema de ensaio.

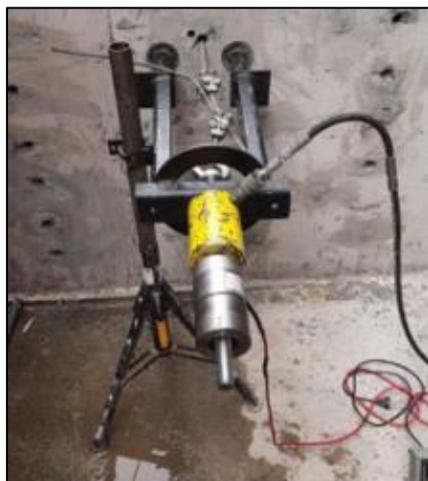
Figura 4: Modelo do Conjunto instalado para realização dos ensaios

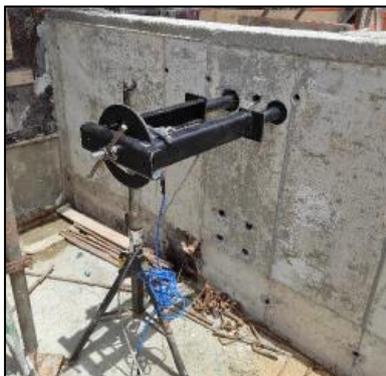
Figura 5: Conjunto de ensaio montado na edificação

O método utilizado, vide Figura 5, para análise de capacidade de carga dos pontos da edificação seguiu todas as premissas do protótipo, com aplicação da carga concentrada de projeto (1.500kgf) durante 5 minutos, sem caráter destrutivo.

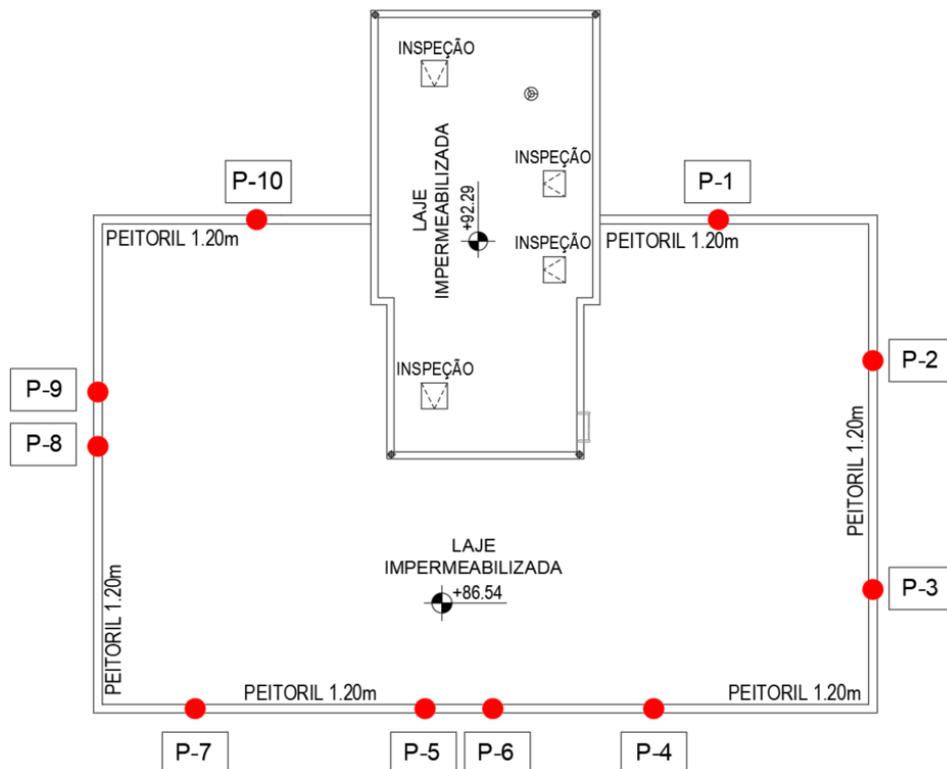
Figura 6: Disposição dos pontos de ancoragem concebidos *in loco*

O perímetro da platibanda contempla 80 pontos de ancoragem e, como espaço amostral para realização do procedimento experimental de resistência à tração, adotou-se este ensaio em 10 pontos do contorno arquitetônico no pavimento de cobertura (representando 12,5% da totalidade dos pontos de ancoragem). A disposição adotada está exibida na Figura 6.

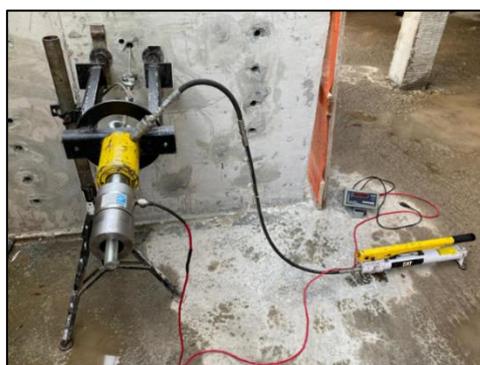
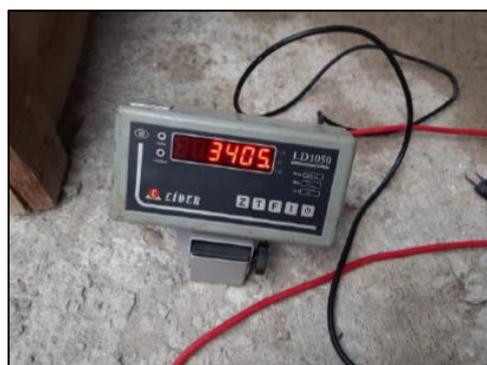
Figura 7: Aplicação de carga em protótipo

(A) equipamento de ensaio instalado

(B) leitor de carga

Os resultados obtidos a partir do procedimento de ensaio do protótipo apresentaram atendimento aos critérios estabelecidos pela NR 18 [16], tendo como objetivo o ensaio destrutivo. Portanto observou-se que o resultado de resistência à tração apresentou patamar superior ao que é preconizado na NR 18 [16], sendo este, atingindo a carga de 3.405,0 kgf, conforme a Tabela 1.

A capacidade de carga alcançada, durante os ensaios, pelo protótipo do dispositivo de ancoragem foi superior ao dobro exigido pela NR 18 [16], correspondendo a 127% acima da carga mínima estipulada, conforme exibida no item (B) da Figura 7. A superação dos requisitos mínimos proporciona uma condição adicional de segurança e demonstra a confiabilidade na utilização do sistema de ancoragem para o exercício de atividades em altura.

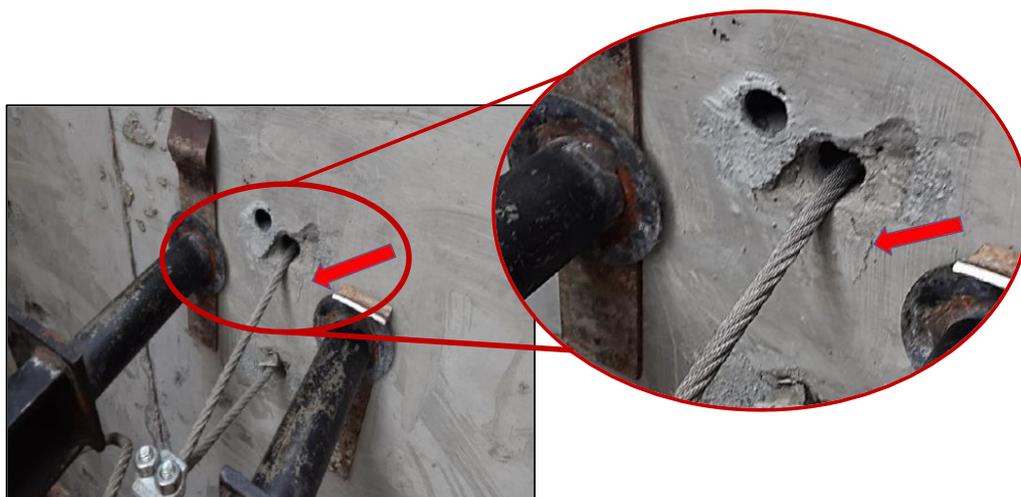
Figura 8: Registro da ocorrência de fissuras na camada superficial do elemento estrutural

Salienta-se que a ruptura indicada no ensaio foi identificada no instante em que o leitor de carga cessou o registro de aumento na força de tração e permaneceu com leitura constante. Este cenário indica que o esforço aplicado excedeu a capacidade de carga no protótipo, resultando em deformação contínua. A Figura 8 exhibe o surgimento de fissuras na superfície do concreto pós ruptura.

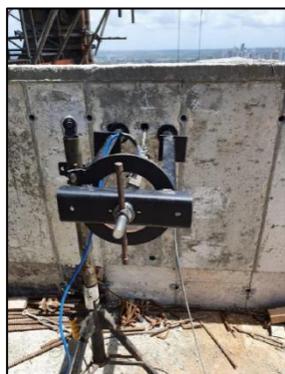
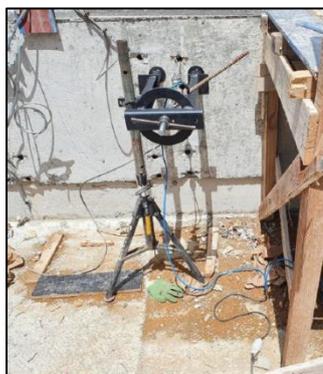
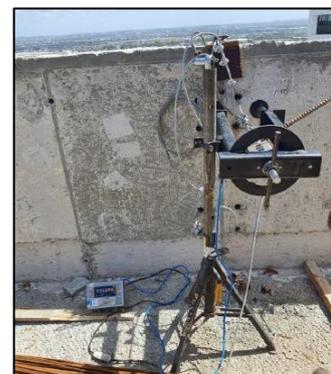
Figura 9: Ensaio de resistência à tração direta

(A) Ponto 01

(B) Ponto 05

(C) Ponto 08

A Figura 9 apresenta a realização do ensaio de tração nos pontos de ancoragem 01, 05 e 08, respectivamente, fornecendo a representação visual que evidencia o procedimento de validação do sistema de ancoragem em campo. Nos experimentos

realizados na edificação, não foram observadas deformações durante o procedimento de ensaio.

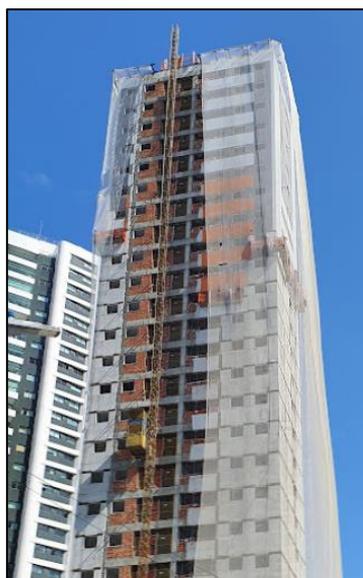
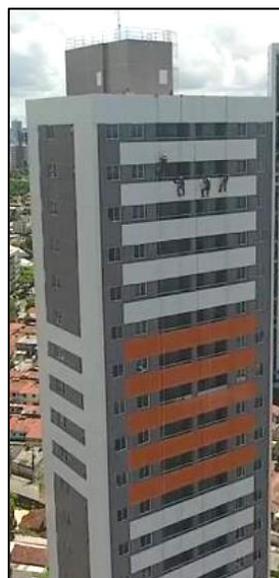
Figura 10: Emprego dos dispositivos de ancoragem em:

(A) Andaimes suspensos

(B) Alpinismo Industrial

Mediante os valores obtidos nos ensaios, bem como a validação dos dispositivos avaliados, os pontos de ancoragem encarregaram-se na amarração dos cabos de fixação de andaimes suspensos e alpinismo industrial (acesso por cordas), onde é possível destacar a versatilidade na forma que é utilizado os pontos de ancoragem. A Figura 10 demonstra a utilização do sistema de ancoragem na edificação estudada durante a execução do revestimento de fachada e atividade de limpeza, por meio de andaime suspenso e acesso por cordas. O sistema concebido possibilita a utilização do dispositivo em diferentes modalidades de trabalho em altura, seja por meio de andaime suspenso, acesso por cordas etc. Pois os resultados obtidos possibilitam uma ancoragem confiável e segura, contribuindo para a segurança dos profissionais envolvidos.
