XX ENCONTRO NACIONAL DE TECNOLOGIA DO AMBIENTE CONSTRUÍDO
Maceió, Brasil, 9 a 11 de outubro de 2024

Desempenho Térmico em Habitação de Interesse Social: uma medição *in loco* em Pelotas/RS

Thermal Performance in Social Housing: an In Situ Measurement in Pelotas/RS

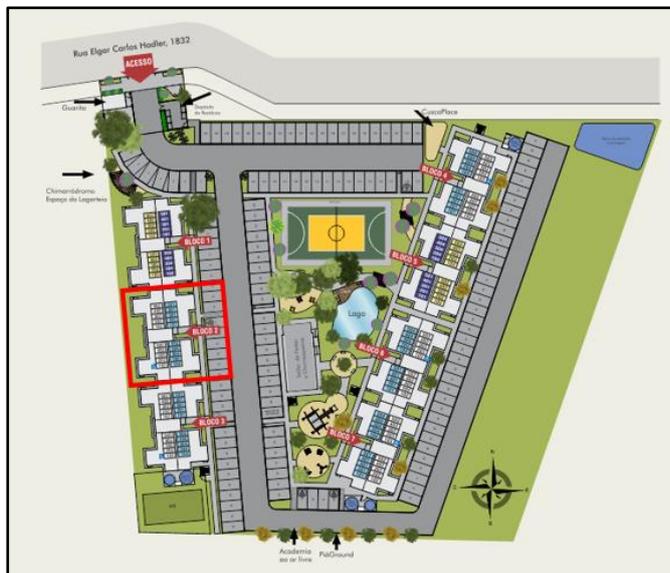
Figura 2: Localização do bloco 02 do empreendimento (sem escala)

apartamentos utilizados neste estudo, situam-se no bloco 02 do empreendimento (Figura 2), estando os sensores de temperatura localizados nos apartamentos 101, 201 e 501.

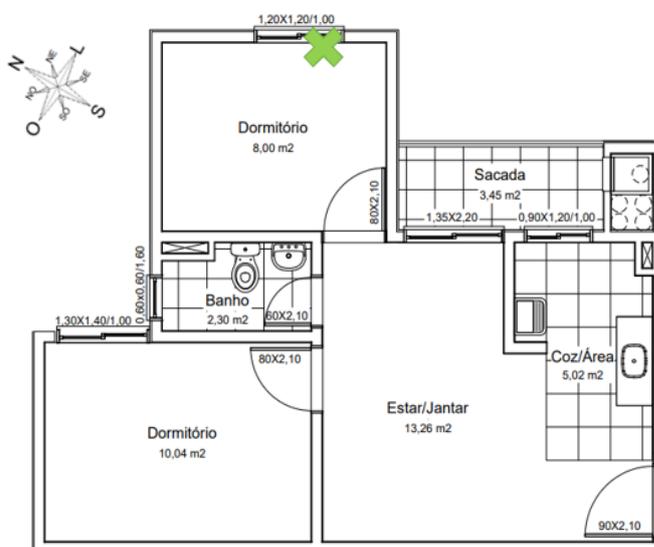
Figura 3: Representação do ponto de medição em campo (sem escala)

As verificações de temperatura do ar serão consideradas em dias representativos que demonstrem períodos de inverno e de verão que venham a ocorrer nos apartamentos, devendo-se analisar uma estimativa da média das temperaturas com o intuito de observar o comportamento térmico da UH, bem como do edifício como um todo. Cabe destacar que os apartamentos escolhidos para análise estavam desocupados durante toda a coleta de dados. Assim, é possível notar a posição dos sensores de temperatura conforme determinação, no dormitório 2 de cada UH, representado na Figura 3.

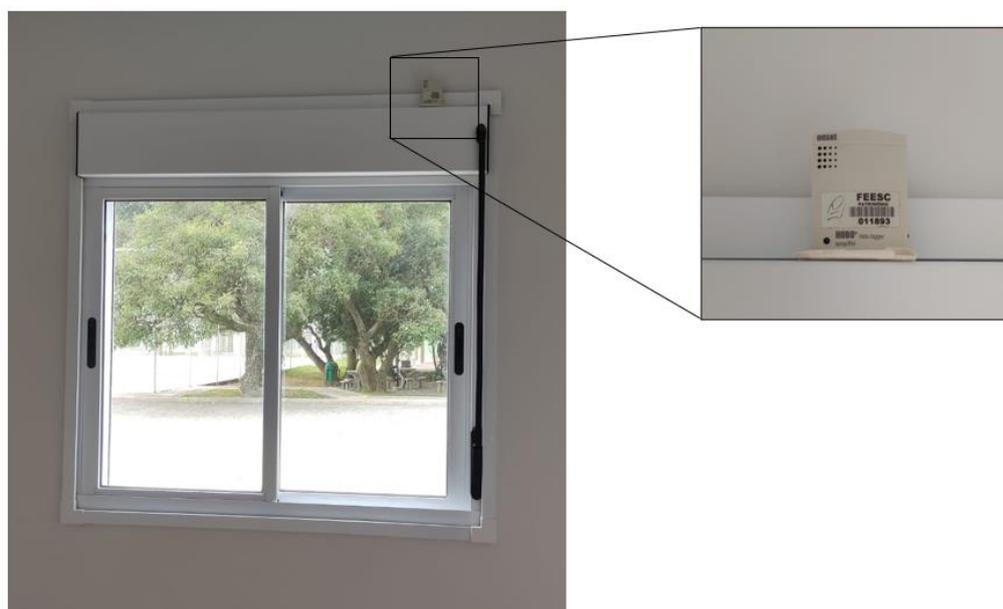
Figura 5: Instalação em campo dos sensores de temperatura

Os aparelhos foram instalados em um lugar estratégico, a fim de evitar a exposição direta à luz solar. Nesse sentido, cada sensor foi posicionado a uma altura de aproximadamente 2,15 metros com relação a laje de piso de cada pavimento avaliado, na parte superior da caixa da persiana da janela e para impedir o contato direto do equipamento com os perfis de alumínio que compõem o conjunto de janela, foi colocada fita dupla face envolta em fita crepe na parte detrás e na parte inferior de cada HOBO (Figura 5). Este cuidado foi tomado para evitar as possíveis influências do contato dos componentes de alumínio da janela com os sensores de temperatura.

Uma limitação do estudo foi a escolha da posição e altura (2,15 m) para a instalação do sensor de temperatura, o que pode ter gerado variação nos resultados se comparados a uma possível coleta no centro do ambiente em um nível mais baixo. Além disso, o equipamento foi posicionado próximo à parede com interação direta com o ambiente exterior, o que pode gerar alterações. Assim sendo, outra importante limitação foi a falta de renovação do ar interno durante o estudo, tendo em vista que durante toda a análise, não foram abertas as janelas. Para estudos futuros, é recomendado a substituição da posição e altura do sensor.

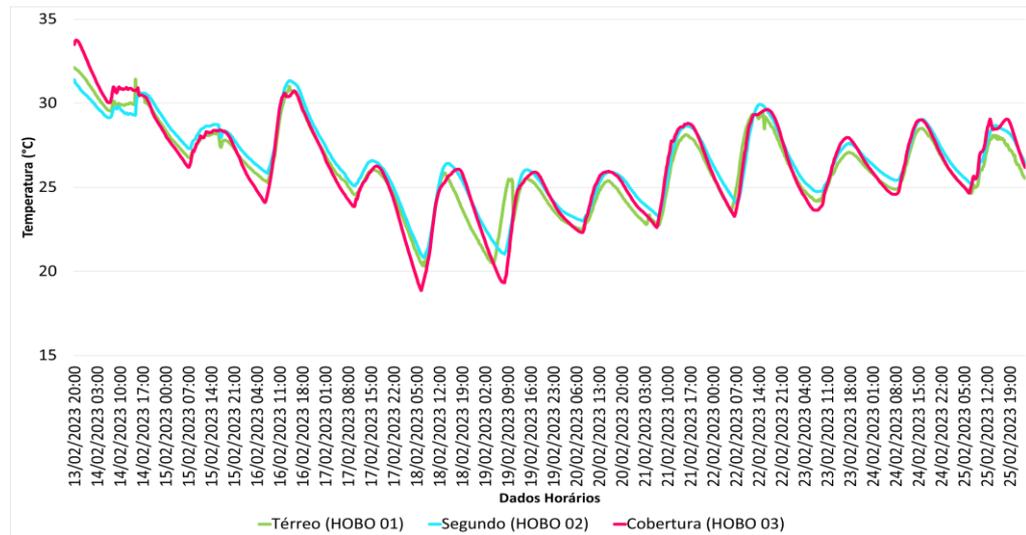
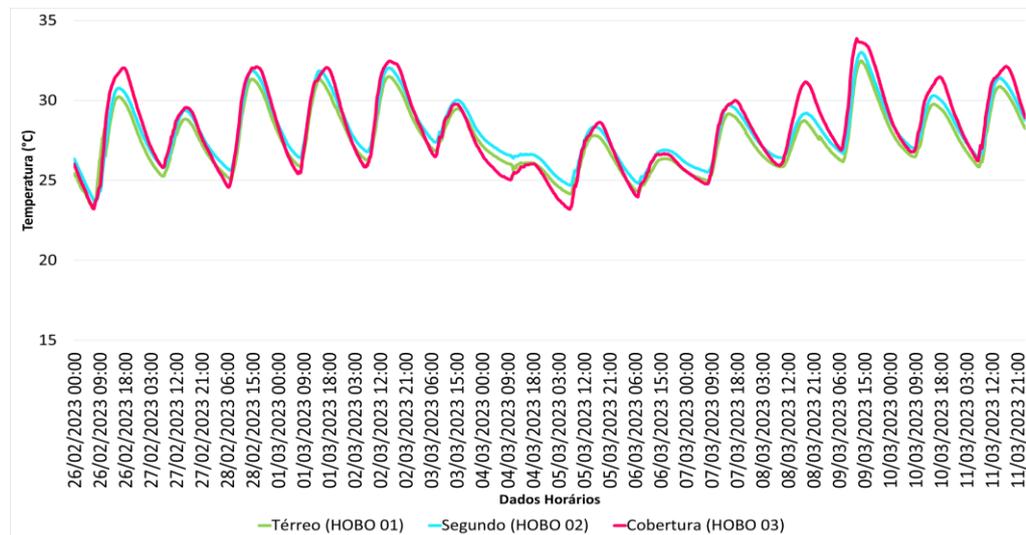
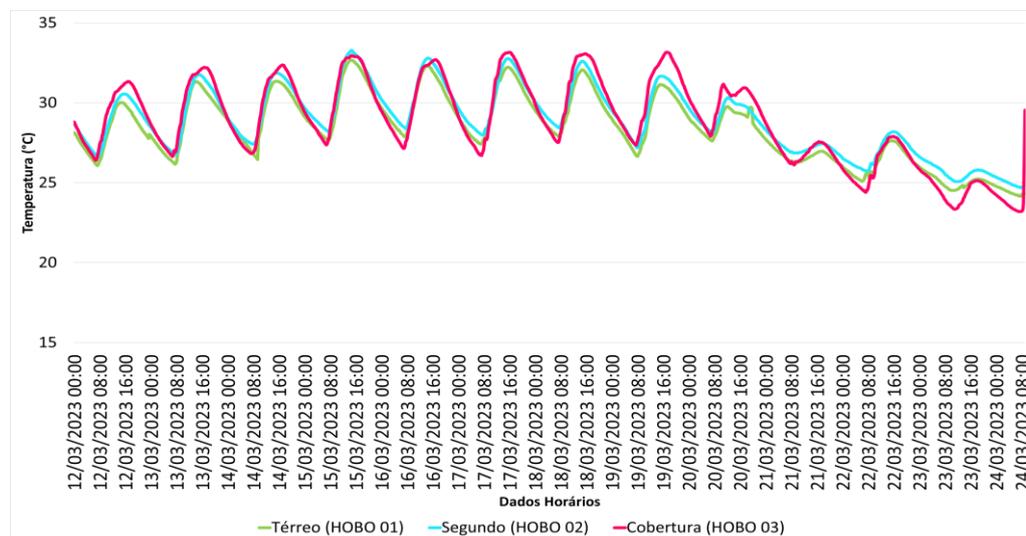
Durante o período de avaliação, houve a ocorrência de uma frente fria, a qual baixou consideravelmente as temperaturas do período. Por conta disto, optou-se por estender o intervalo de medição para abordar dados com valores de temperaturas típicas da estação de verão. Nesse contexto, a Figura 6 (a, b e c) apresenta o gráfico das variações de temperaturas, observadas para os três pavimentos no período de 40 dias de análise.

Figura 6 a: Variação de temperatura do ar interno para o intervalo de verão 1-13 dias

Figura 6 b: Variação de temperatura do ar interno para o intervalo de verão 14-26 dias

Figura 6 c: Variação de temperatura do ar interno para o intervalo de verão 27-40 dias

Nota-se que as maiores variações de temperatura durante o período de análise, ocorreram no pavimento de cobertura – representadas pelo HOB0 03 – enquanto as variações correspondentes ao primeiro (térreo) e segundo pavimento, HOB0 01 e HOB0 02, respectivamente, mantiveram-se semelhantes, sendo as variações de temperatura do pavimento térreo, menores que as apresentadas no segundo pavimento.

Inicialmente, as temperaturas internas começaram a despencar no dia 17/02/2023 às 18h00min e a menor temperatura do ar para cada HOB0 foi observada no dia 18/02/2023, onde foi verificado 18,8°C, 20,8°C e 20,2°C, para, respectivamente, HOB0 03, HOB0 02 e HOB0 01. Dessa forma, o menor registro foi no pavimento de cobertura, tendo em vista que é o pavimento mais exposto e suscetível a ação de ventos e intempéries. A amplitude térmica observada entre o dia 16/02/2023 e 18/02/2023 foi de 11,8°C, 10,5°C e 10,7°C para o HOB0 03, HOB0 02 e HOB0 01, respectivamente. O período que incide no comportamento previsto para o período de verão, teve início em 09/03/2023 e, estendeu-se, até o dia 20/03/2023 (Figura 7).

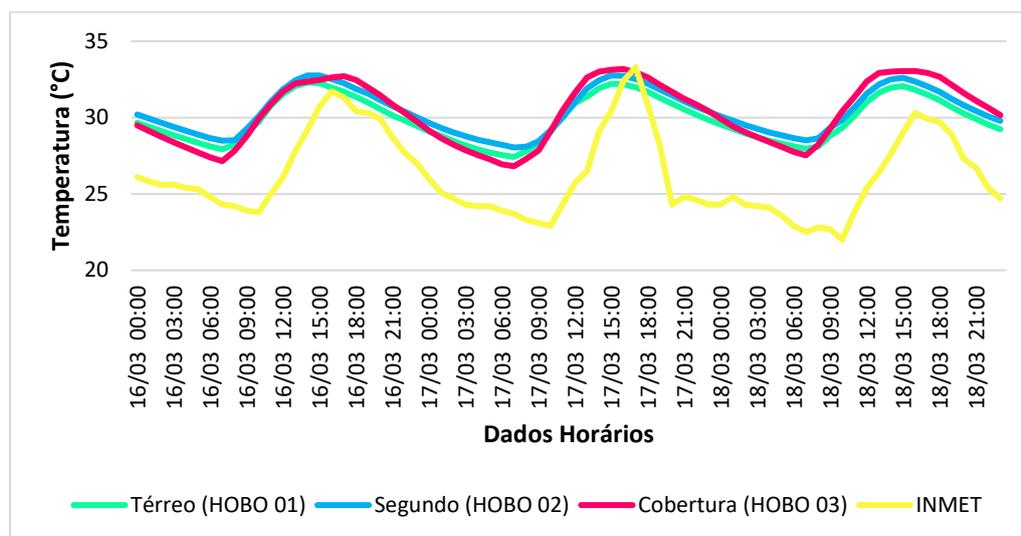
Figura 8: Variação de temperatura do ar diária, destacando o dia típico de verão

A NBR 15575 [12] apresenta como método informativo, a possibilidade da realização de medições *in loco* e recomenda que para análise térmica, deve-se considerar uma sequência de três dias que possuam características semelhantes (Figura 8), sendo considerado para análise as informações do terceiro dia de medição para apontar o dia típico de verão.

Neste contexto, o dia típico de verão foi identificado no dia 18/03/2023. Ao analisar as curvas de temperaturas, é notório que os valores obtidos pelo aparelho instalado no pavimento de cobertura apresentaram valores superiores com relação aos outros.

Para determinar se a edificação atende ao critério de classificação de desempenho, segundo a NBR 15575:2013 foi considerado as medições realizadas no pavimento de cobertura – seguindo as recomendações da norma – para o dia típico de verão, onde a temperatura interna máxima ($T_{i,máx.}$) deve ser menor ou igual a temperatura externa máxima ($T_{e,máx.}$) para atender ao nível mínimo de desempenho. Dessa forma, o valor da $T_{i,máx.}$ foi de 33°C e o valor de $T_{e,máx.}$ foi de 30,3°C, não atendendo as condições necessárias para atingir classificação.

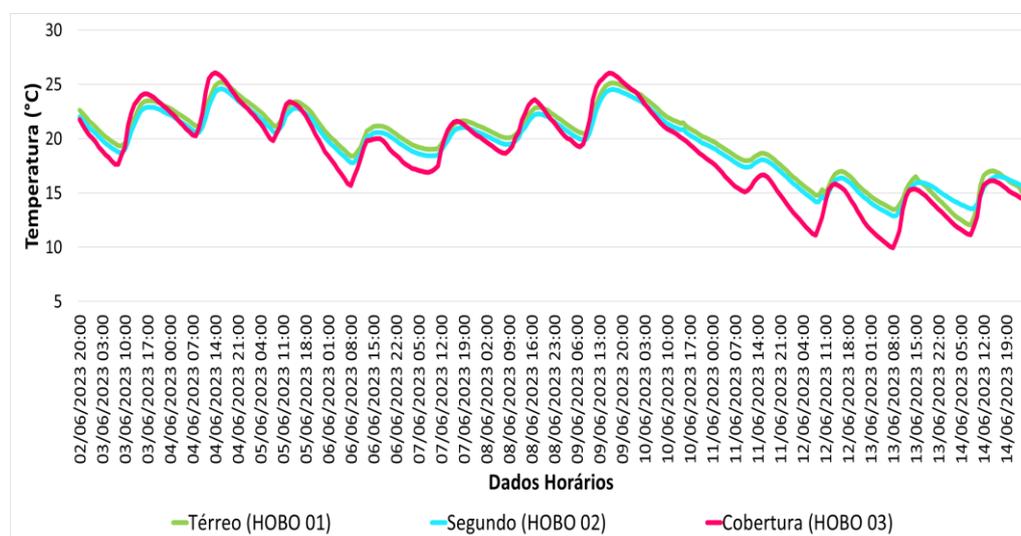
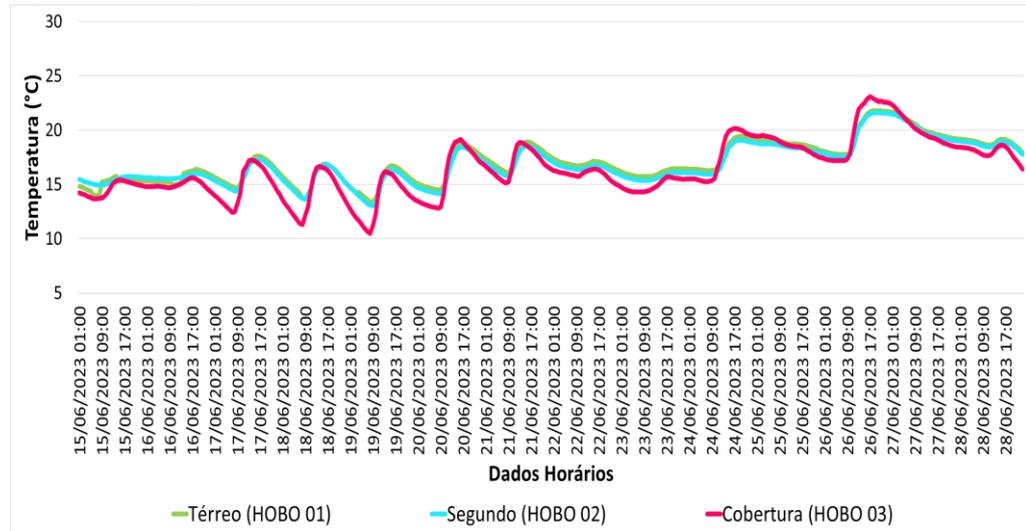
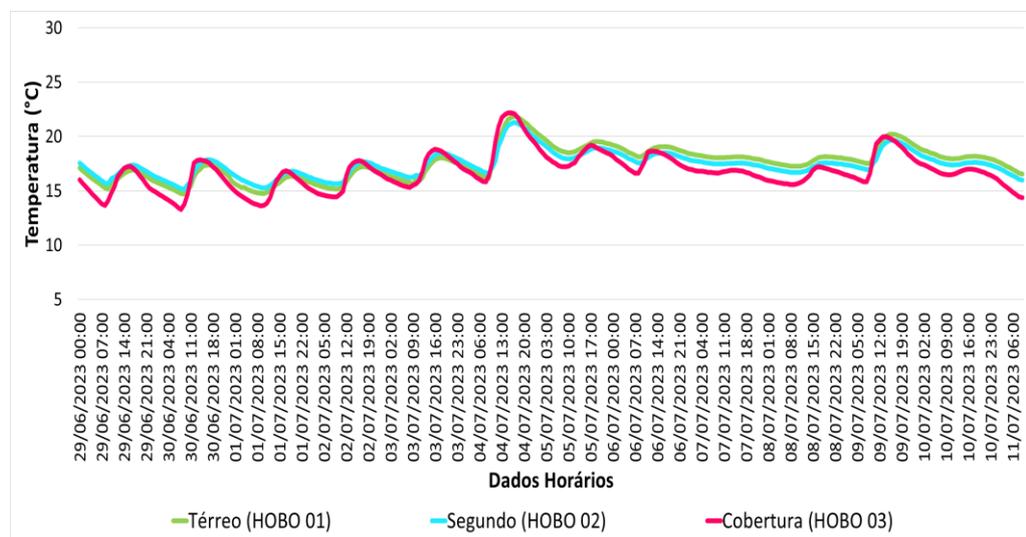
Em contrapartida, para a análise de dados relativo ao período de inverno, a Figura 9 (a, b e c) apresenta o gráfico das variações de temperaturas, observadas para os três pavimentos no período de 40 dias de análise.

Figura 9 a: Variação de temperatura do ar interno para o intervalo de inverno 1-13 dias

Figura 9 b: Variação de temperatura do ar interno para o intervalo de verão 14-26 dias

Figura 9 c: Variação de temperatura do ar interno para o intervalo de verão 27-40 dias

Constata-se que as temperaturas internas começam a cair notoriamente no dia 09/06/2023 e a partir dessa data, as temperaturas medidas *in loco* não alcançaram mais valores próximos a 25°C. Nesse sentido, nota-se a mesma situação verificada para o período de verão, onde as variações de temperatura foram maiores no pavimento de cobertura, representado pelo HOBO 03, ao passo que as variações no pavimento térreo (HOBO 01) e segundo pavimento (HOBO 02), permaneceram semelhantes, se comparadas ao pavimento de cobertura.

As menores temperaturas internas observadas para o período de análise foram 9,9°C às 08h30min do dia 13/06/2023 para o pavimento de cobertura (HOBO 03), 12,7°C às 08h15min do dia 13/06/2023 para o segundo pavimento (HOBO 02) e 12°C às 07h45min do dia 14/06/2023 para o pavimento térreo (HOBO 01).

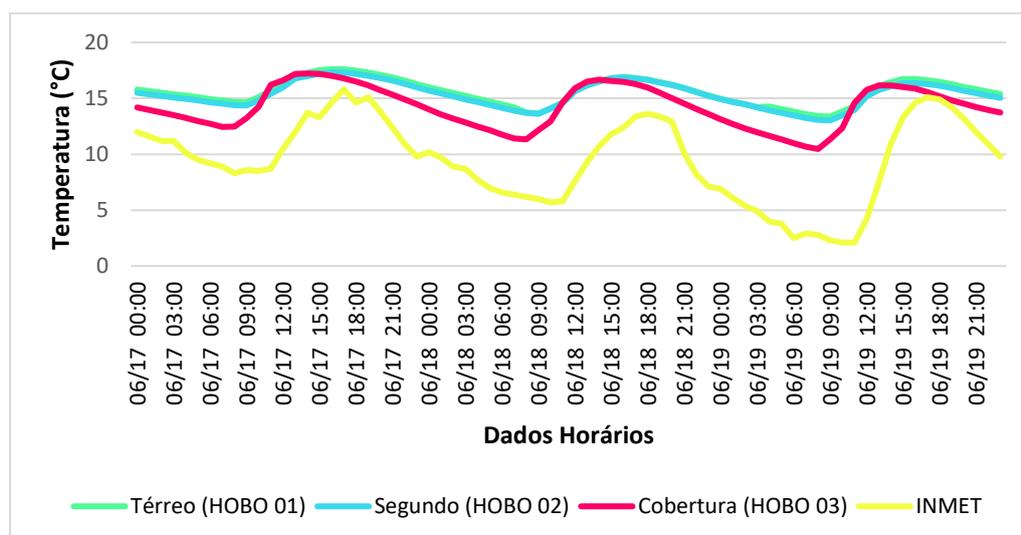
Figura 10: Variação de temperatura do ar diária, destacando o dia típico de inverno

Para suceder a análise térmica da medição *in loco* para o período de inverno, foi considerado o método informativo da NBR 15575 [12], onde deve ser considerado uma sequência de três dias que possuam padrões semelhantes (Figura 10), considerando para análise as informações do terceiro dia de medição para apontar o dia típico de inverno.

À vista disso, o período de análise através do método informativo foi de 17/06/2023 a 19/06/2023, sendo assinalado o dia 19/06/2023 como o dia típico de inverno, onde a temperatura as menores temperaturas observadas foram verificadas no pavimento de cobertura.

Segundo a NBR 15575:2013, para o dia típico de inverno, a temperatura interna mínima ($T_{i,mín.}$) deve ser maior ou igual a temperatura externa mínima ($T_{e,mín.}$) acrescido de 3°C para atender ao nível mínimo de desempenho, $T_{i,mín.}$ maior ou igual a $T_{e,mín.}$ acrescido de 5°C para atender ao nível intermediário e , $T_{i,mín.}$ maior ou igual a $T_{e,mín.}$ acrescido de 7°C para atender ao nível superior. Dessa forma, o valor da $T_{i,mín.}$ foi de 10,5°C e o valor de $T_{e,mín.}$ foi de 2,1°C, obtendo-se nível superior para o período de inverno.
