XX ENCONTRO NACIONAL DE TECNOLOGIA DO AMBIENTE CONSTRUÍDO
Maceió, Brasil, 9 a 11 de outubro de 2024

Construção em terra: estudo de caso no Parque Pedra de Xangô

Earthen Construction: case study at Pedra de Xangô Park

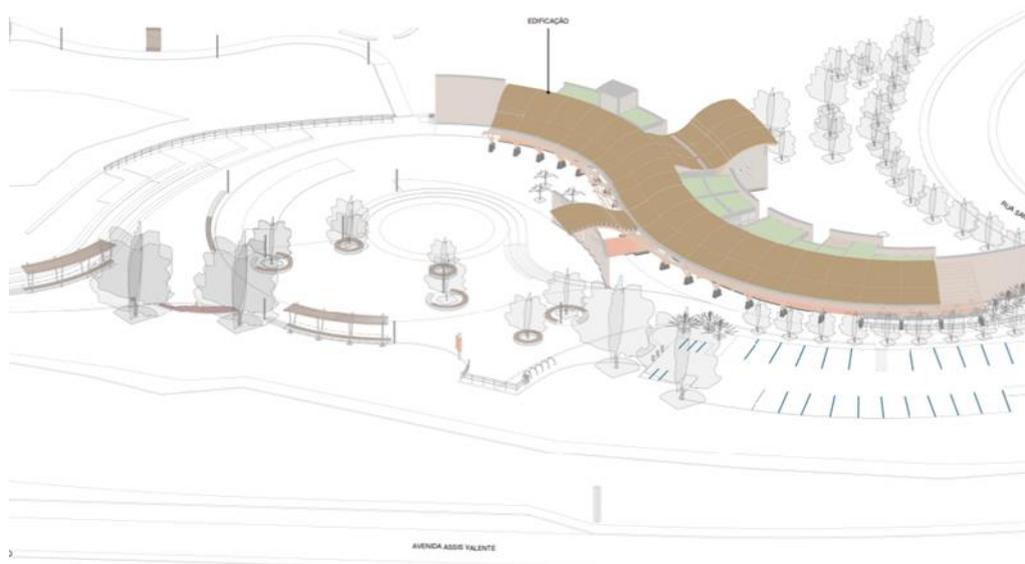
Figura 2: Perspectiva da Edificação

A organização do programa do parque é estruturada em torno da parede de taipa de pilão, que desempenha o papel de "espinha dorsal" e serve como elemento fundamental na construção proposta, evocando fortemente as arquiteturas vernaculares (Figura 2). De um lado dessa parede, há uma circulação aberta e avarandada que fornece acesso à edificação. Do outro lado, estão os espaços que requerem controle de acesso; a entrada principal é através do foyer/exposição, que direciona os fluxos de funcionários e visitantes; a varanda também proporciona acesso à loja, lanchonete, banheiros e espaço de exposição ao ar livre.

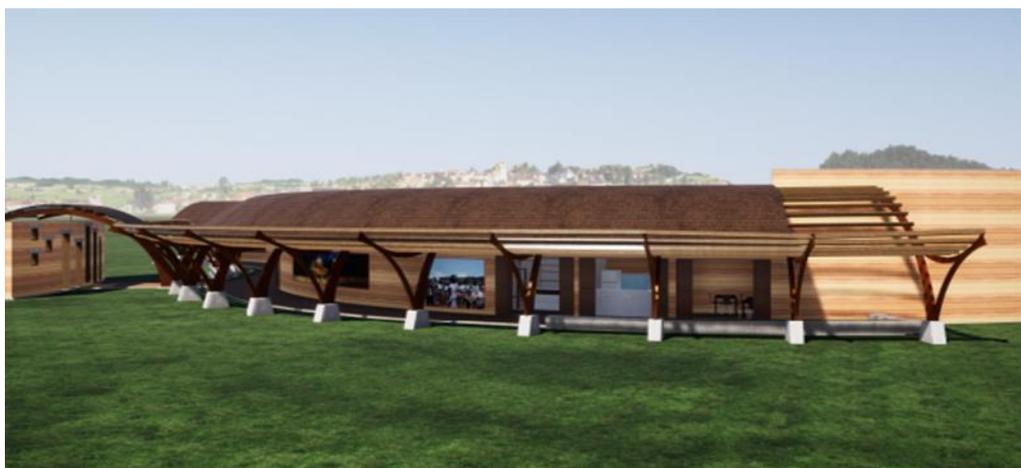
Figura 3: Perspectiva da fachada nordeste

A fachada principal voltada para o nordeste (Figuras 3 e 4), norte e leste, é projetada para proteger a varanda da radiação solar direta, enquanto a fachada oposta que é voltada para o sudoeste, oeste e sul, possui paredes de taipa de pilão com alta inércia térmica para proteger os ambientes internos da radiação solar poente. Para melhorar o conforto térmico e reduzir o consumo de energia, o projeto inclui ventilação cruzada e aberturas estrategicamente posicionadas para criar um "efeito chaminé".

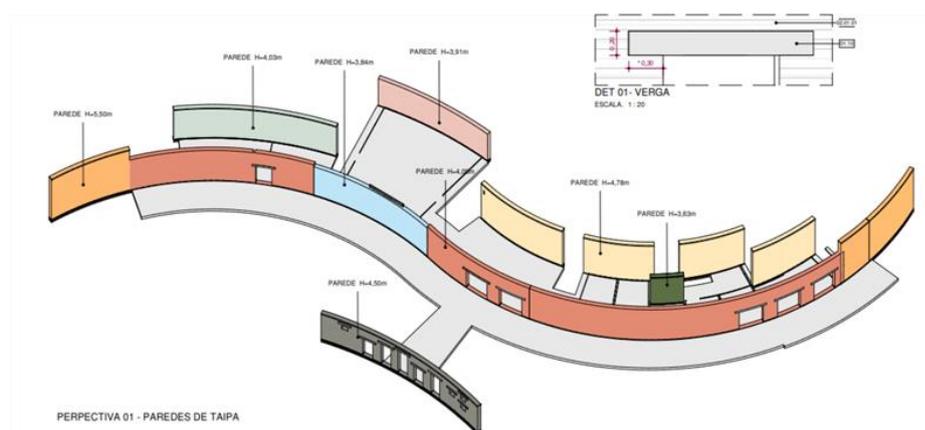
Figura 5: Mapa das alvenarias em taipa de pilão

Em uma série de visitas realizadas ao Parque Pedra de Xangô, foram conduzidos levantamentos das alvenarias de taipa de pilão existentes no local. Esses levantamentos foram realizados com o uso de uma trena, permitindo a obtenção de informações precisas sobre as dimensões dessas estruturas. Os dados coletados revelaram que as paredes de taipa no parque possuem uma espessura consistente de 0,35 m. No entanto, foi observado que a altura dessas paredes varia entre 3,63 m e 5,50 m de altura. Essa variação na altura é atribuída à utilidade específica de cada parede e à sua localização. Visto isso, foi constatado que as alvenarias de taipa de pilão estão de acordo com as exigências impostas pela norma técnica NBR 17014: 2022, que coloca como exigência que a espessura da taipa seja $\geq 0,30$ m, e comprimento máximo $\leq 9,00$ m.

Conforme estabelecido pela norma NBR 17014: 2022, é imprescindível que as vergas e contravergas presentes nas alvenarias de taipa de pilão sejam adequadamente dimensionadas para ultrapassar 1/5 da largura do vão de cada lado. Esta especificação equivale a uma medida mínima de 0,30 m, e é imperativo que seja utilizado material estrutural. Ao analisar as informações obtidas a partir das pranchas e do memorial descritivo do Parque Pedra de Xangô, constatou-se que as vergas e contravergas estão em conformidade com os critérios estipulados pela referida norma. Estas estruturas possuem 0,30 m de comprimento, ultrapassando para dentro de todas as alvenarias de taipa de pilão (Figuras 5, 6 e 7).

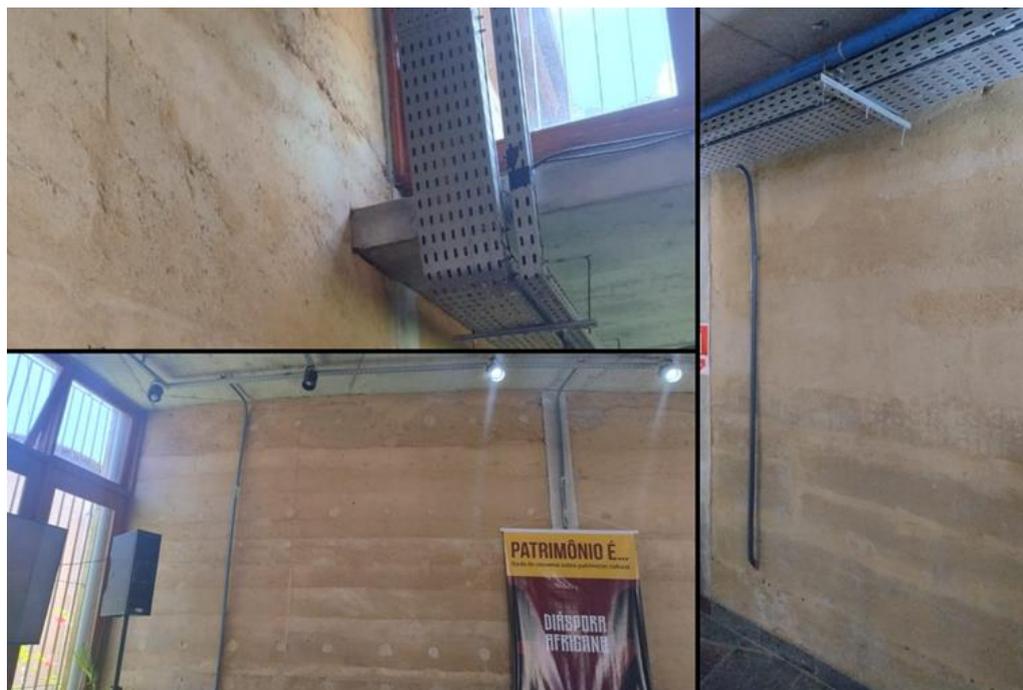
Figura 8: Instalações elétricas

Durante as visitas técnicas ao Parque Pedra de Xangô, foram avaliadas as condições das instalações elétricas. Observou-se que as instalações elétricas foram realizadas externamente às alvenarias de taipa, utilizando eletrocalhas e eletrodutos. Com base nessa observação, confirmou-se que a edificação está de acordo com os critérios estabelecidos pela norma NBR 17014:2022, que orienta sobre as instalações elétricas e hidráulicas (Figura 8).

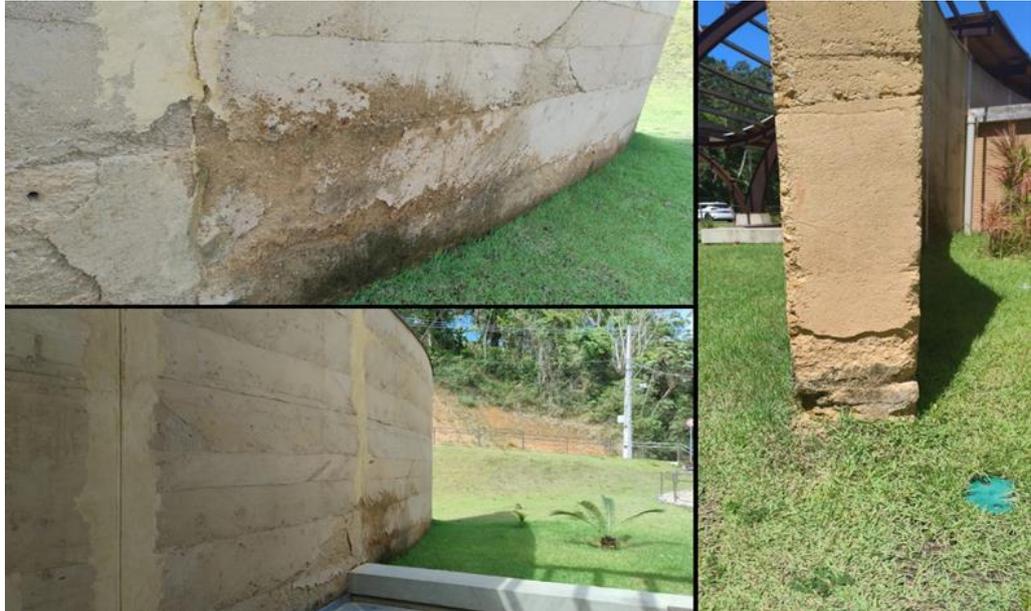
Figura 9: Segmentos com o fenômeno umidade ascendente por capilaridade

Durante uma inspeção ao parque, foi realizada uma avaliação da condição das alvenarias construídas com a técnica de taipa de pilão. Observou-se que, em certos segmentos, a alvenaria de taipa de pilão mantinha um contato direto com o solo, como indicado na Figura 9. Esta interação resultou em um fenômeno de umidade ascendente por capilaridade nesses pontos específicos. A origem desta patologia pode ser atribuída ao fato de a edificação não ter sua base elevada do piso, ou não seguir recomendações de proteção da taipa à exposição prolongada da água, como menciona a norma 17014:2022 no item 5.7, como: calçadas perimetrais; drenagem do entorno; rodapés; beirais; rufos; calhas; pintura hidrofugante; e revestimentos na superfície, desde que assegurem o comportamento higroscópico da taipa.

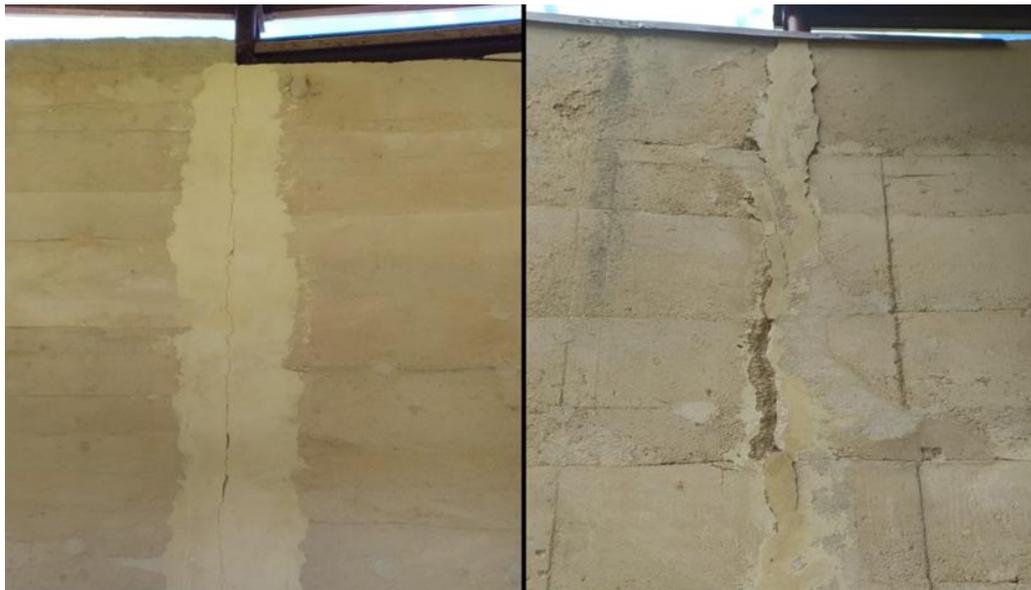
Figura 10: Fissuras nos trechos dos pilares metálicos

Além disso, foram identificadas trincas nas alvenarias de taipa em áreas próximas aos pilares metálicos que suportam os telhados da edificação. Estas fissuras podem ter sido induzidas pela dilatação térmica do aço, levando ao descolamento da taipa de pilão dos pilares (Figura 10).

Além disso, foi constatado um processo de degradação nas alvenarias expostas à chuva. Este fenômeno, observado apenas no lado externo da edificação, resulta em alvenarias que se esfarelam ao toque. As possíveis causas para este fenômeno incluem excesso de água, que pode levar à segregação dos componentes da taipa de pilão; dosagem incorreta do traço, que pode resultar em uma mistura fraca e suscetível à erosão; e uso de materiais de baixa qualidade, que podem não resistir às condições ambientais adversas. Manchas nas alvenarias também foram notadas, possivelmente causadas por infiltração, um problema comum em edificações que pode levar a uma série de problemas estruturais e de saúde. Para remediar essa situação, é necessário adotar medidas corretivas adequadas, que podem incluir a reparação das fissuras, a instalação de telas de amarração e a impermeabilização das alvenarias.

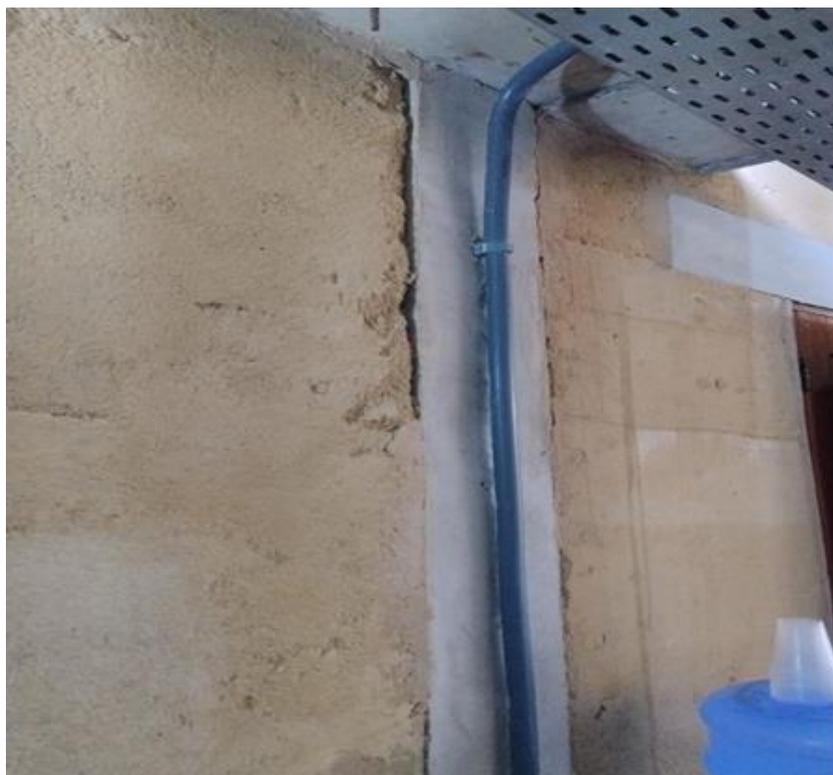
Figura 11: Fissura adjacente ao pilar de concreto

Também foram observadas fissuras significativas na alvenaria adjacente a um dos pilares de concreto. Essas fissuras podem ter sido causadas por uma variedade de fatores. Um deles pode ser o recalque diferencial do pilar, um fenômeno comum em estruturas de concreto que pode resultar em tensões indesejadas na alvenaria adjacente. Outra possibilidade é a incompatibilidade entre o concreto do pilar e a alvenaria de taipa de pilão, que pode ter levado a uma distribuição desigual de cargas e, conseqüentemente, à formação de fissuras. Ainda, a ausência de uma tela de amarração, um componente crucial para prevenir a formação de fissuras em alvenarias, também foi notada.
