ENTAC 2024

Diagnóstico da infraestrutura das calçadas em Naviraí: uma análise da acessibilidade urbana

Diagnosis of Sidewalk Infrastructure in Naviraí: An Analysis of Urban Accessibility

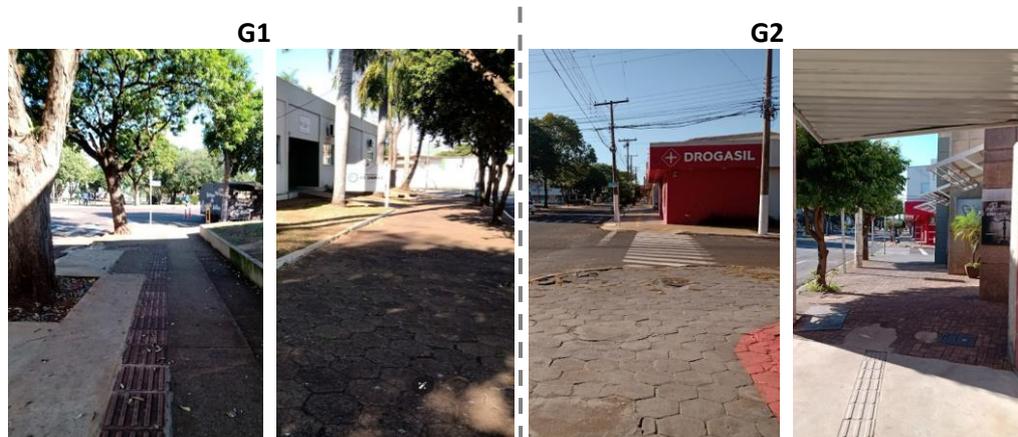
Figura 03: Características das calçadas do G1 e G2

Os grupos G1 e G2 apresentam características semelhantes nos critérios análise, sendo de bom nos itens inclinação longitudinal e transversal, largura útil e visualização nas travessias, ou seja, o atual estado das calçadas atende aos requisitos mínimos e apresentam uma boa qualidade (Figura 03). No entanto, o G1 apresenta insuficiência na sinalização e vagas acessíveis, no fluxo de veículos e no sombreamento. Isso se deve ao fato de o trecho estar localizado em uma área central do município, conectada a inúmeras avenidas, o que resulta em alto fluxo de veículos. Entretanto, a falta de sinalização adequada potencializa a falta de segurança, assim como a ausência de sombreamento por árvores e outros elementos, prejudicando o conforto dos pedestres nas calçadas.

Com base nos resultados da análise realizada ao longo do trecho da Avenida Weimar Gonçalves Torres, observa-se uma variedade de condições nas calçadas que refletem diferentes contextos urbanos e demandas de uso. Enquanto alguns grupos, como G1 e G2, apresentam calçadas com boa qualidade em determinados aspectos, como inclinação e largura, mas enfrentam deficiências significativas em sinalização, vagas acessíveis e sombreamento, outros, como o G3, mostram-se mais promissores, com

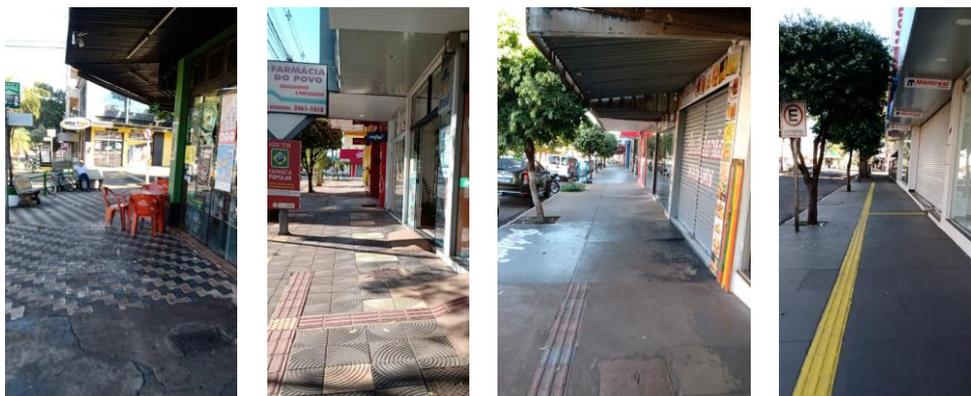
Figura 04: Características das calçadas do G3

No diagnóstico realizado, o G3 apresenta um estado atual ótimo das calçadas, ou seja, estas atendem aos requisitos mínimos, demonstrando alta qualidade nos itens de materialidade, conservação, largura útil, alinhamento, visão de profundidade e atratividade visual. No entanto, nos itens sinalização e vagas acessíveis, fluxo de veículos e visualização das travessias, as calçadas são consideradas aceitáveis (Figura 4). Essas observações se devem ao fato de o trecho apresentar uma predominância de comércios, os quais geram grande fluxo de pedestres. Além disso, os estabelecimentos comerciais oferecem uma boa qualidade de infraestrutura nas calçadas para tornarem seus estabelecimentos atrativos aos pedestres. Entretanto, ao mesmo tempo, poluem com cadeiras, mobiliários e propagandas, dificultando a visualização nas travessias.

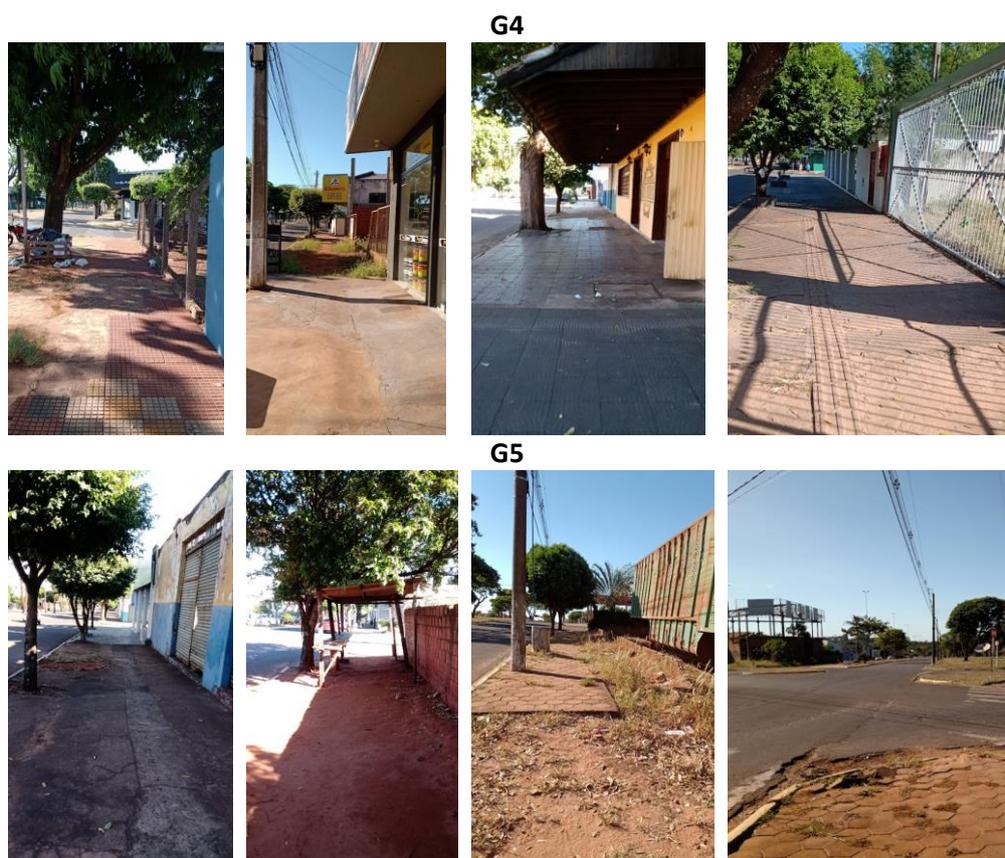
Figura 05: Características das calçadas do G4 e G5

O trecho G4 apresenta características distintas em relação aos demais, uma vez que é marcado pela presença de comércios fechados e/ou abandonados, resultando em um menor fluxo de pedestres em comparação com outros segmentos. No entanto, é importante notar que também abriga residências e edifícios institucionais, o que confere uma certa diversidade de usos e ocupações nessa área. Quanto ao estado das calçadas, observa-se que estas se encontram predominantemente em bom estado, apesar de apresentarem seis itens de análise classificados como aceitáveis. Isso sugere que, embora as faixas de pedestres, rampas, sinalização, fluxo de veículos, visualização das travessias, alinhamento e atratividade visual atendam aos requisitos mínimos, ainda há margem para melhorias em termos de qualidade e segurança (Figura 05).

Apresentando características semelhantes ao grupo anterior, o G5 possui a peculiaridade de ter ligações viárias com duas avenidas, além de contar com inúmeros lotes vagos e baixo fluxo de pedestres. Essas características refletem no estado atual das calçadas do trecho, as quais apresentam nove itens considerados insuficientes, apenas quatro itens em bom estado e dois itens em estado aceitável (Figura 05). Observa-se que a maioria das calçadas não possui pavimentação, sendo predominantemente de terra, e aquelas que têm algum tipo de revestimento apresentam qualidade insatisfatória. Ademais, evidencia-se a ausência de sinalização adequada, faixas de pedestres e rebaixos para garantir a segurança na travessia, bem como a carência de elementos que proporcionem atratividade visual e sombreamento.

Por outro lado, trechos como G4, G5, G7 e G8 revelam uma série de desafios, desde a falta de pavimentação adequada e sinalização deficiente até a presença de obstáculos que comprometem a segurança dos pedestres, especialmente aqueles com mobilidade reduzida. Esses resultados destacam a necessidade urgente de intervenções e investimentos em infraestrutura para garantir calçadas acessíveis, seguras e adequadas às necessidades dos usuários, contribuindo para a promoção da mobilidade urbana sustentável e inclusiva em Naviraí.

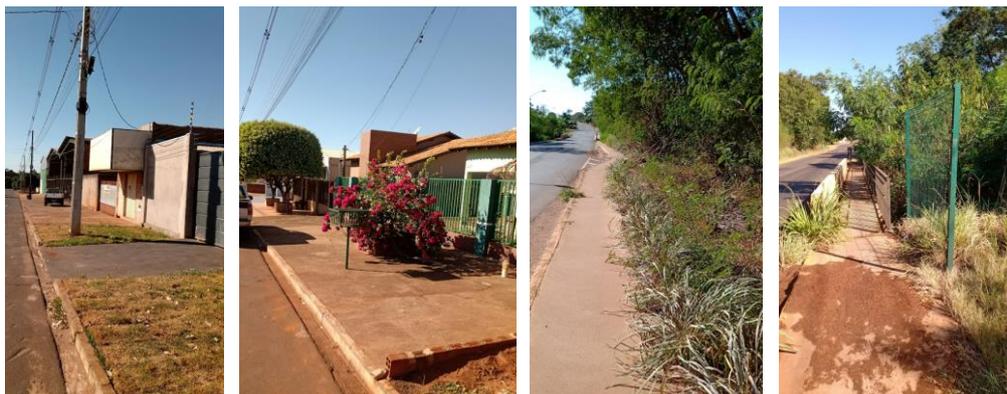
Figura 06: Características das calçadas do G6

O grupo de calçadas no trecho 6 apresenta pavimentação, conservação, visualização das travessias e visão de profundidade em níveis aceitáveis. No entanto, os demais itens de análise são considerados insuficientes, exceto pelas inclinações das calçadas, que se encontram em bons níveis. Essas características são atribuídas ao fato de que o trecho é uma zona de transição do centro à MS-489 por meio de uma ponte, sendo caracterizado principalmente por uma área de preservação permanente e residências (Figura 06). Essa mistura de elementos urbanos e naturais pode influenciar diretamente nas condições das calçadas, ou seja, a presença de vegetação na faixa de passagem dos pedestres pode não apenas comprometer a integridade física das calçadas, mas também representar um obstáculo à mobilidade, especialmente para pessoas com deficiência ou mobilidade reduzida.

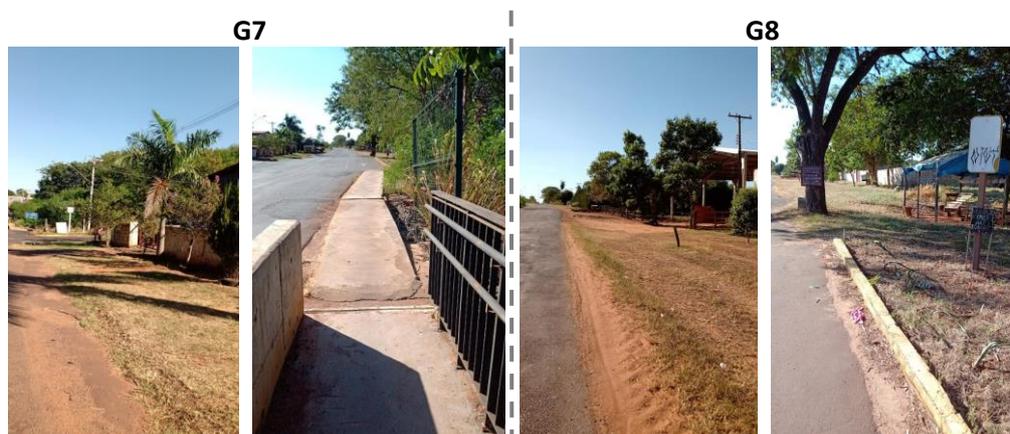
Figura 07: Características das calçadas do G7 e G8

Os grupos de análise G7 e G8 compartilham características semelhantes, localizando-se nos trechos iniciais da MS-489 e predominando áreas residenciais e pequenas chácaras. No contexto atual, as calçadas nesses trechos apresentam deficiências em quase todos os critérios avaliados, com exceção dos itens de inclinação longitudinal e visão de profundidade, que são considerados aceitáveis e atendem aos requisitos mínimos (Figura 07). Observa-se que a maioria dessas calçadas carece de revestimento adequado, permanecendo em estado de terra com vegetação, o que resulta em significativas lacunas de infraestrutura. Essa condição compromete a segurança dos pedestres, particularmente daqueles com mobilidade reduzida. O único trecho pavimentado das calçadas está localizado na ponte que conecta a Avenida Weimar Gonçalves Torres à MS-489, evidenciando a necessidade urgente de melhorias na infraestrutura para garantir acessibilidade e segurança adequadas.
